# Skaderapport

| Informasjon om skaden | | |
|---|---|---|
| Skadenummer | 83075060,1 | |
| Skadestedets adresse | Strandalia 15<br>7194 Brandsfjord | |

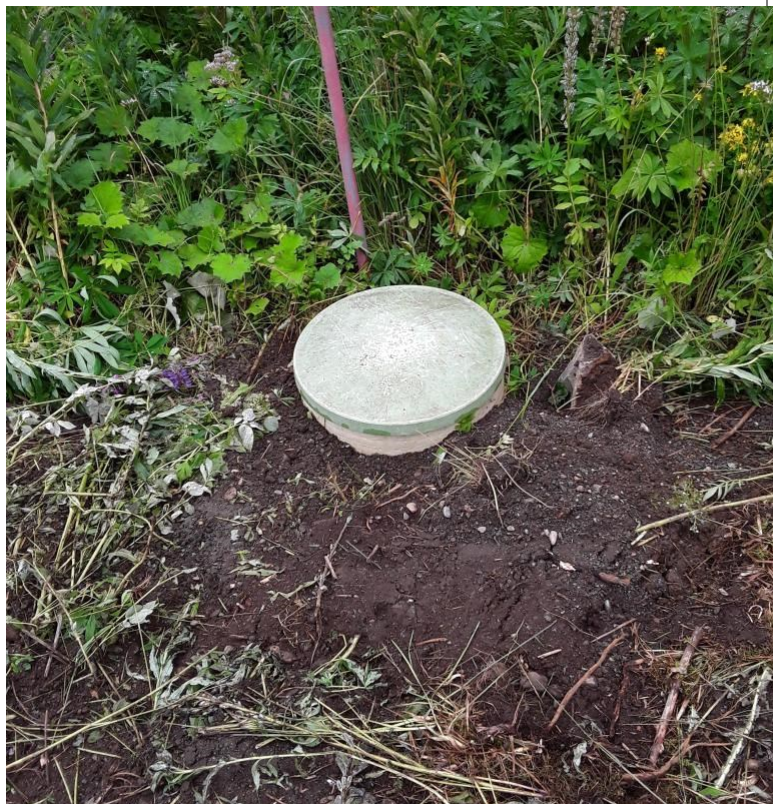
Ca 20 meter fra huset går kloakken inn på kommunalt nett. Ca 15 m fra overgangen privat/kommunalt, ender kloakk i en midlertidig nedsatt tank som rommer ca 5 kubikk. 5 boliger er tilkoblet dette. Denne skal tømmes regelmessig i regi av Roan kommune. Utføres av Fosen renovasjon.

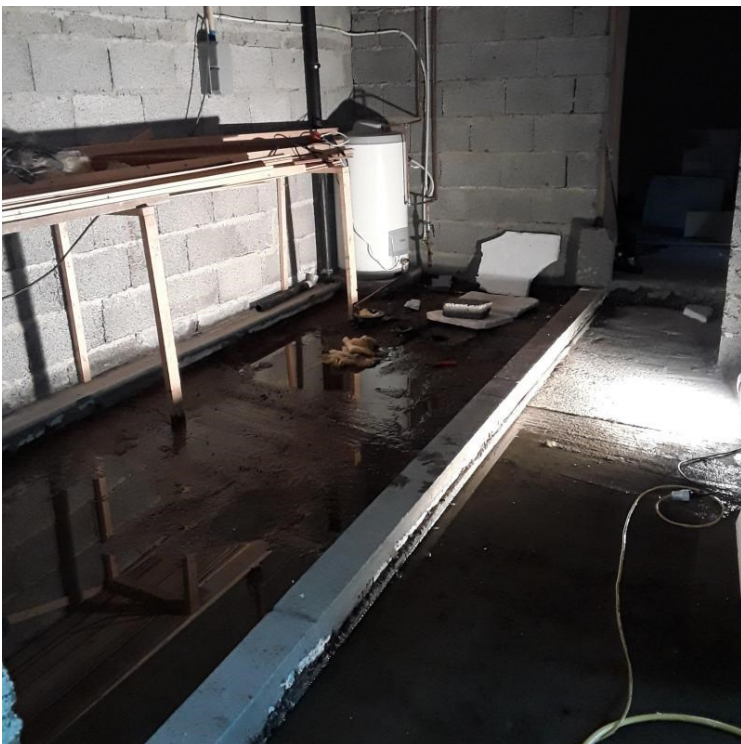
Arnested

Kjellerom:  
Ca 20 kvm Frittflytende vann på betong, Infisert, noe opptrekk lecavegger samt litt innsig i tilstøtende rom.  
Rengjøringsbehov og tørke.

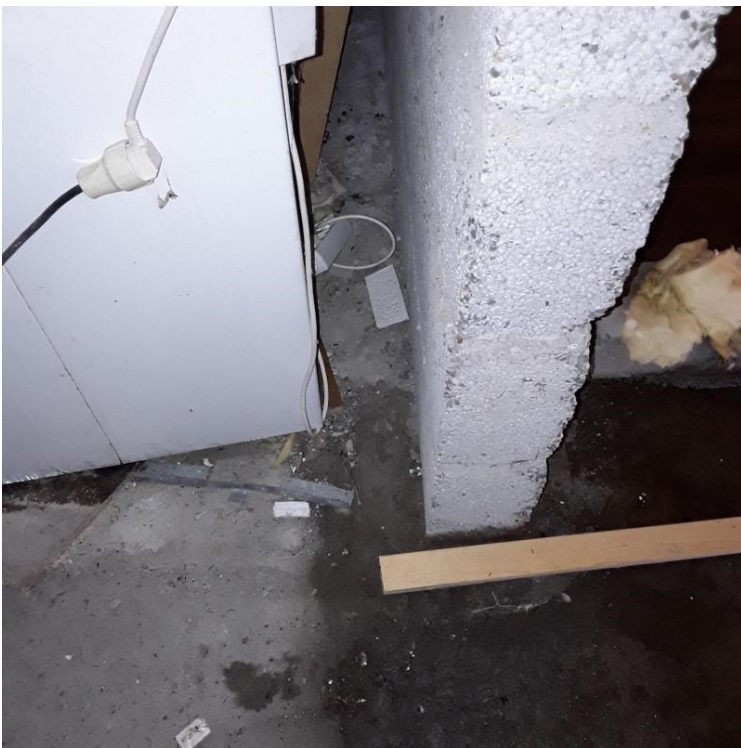
Noe innsig til tilstøtende rom.

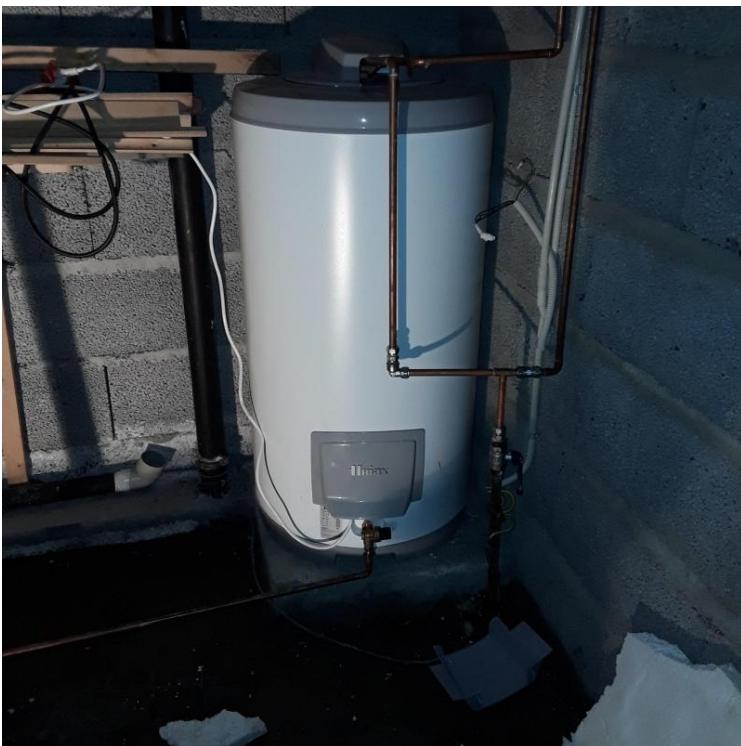
Våbereder ikke berørt.

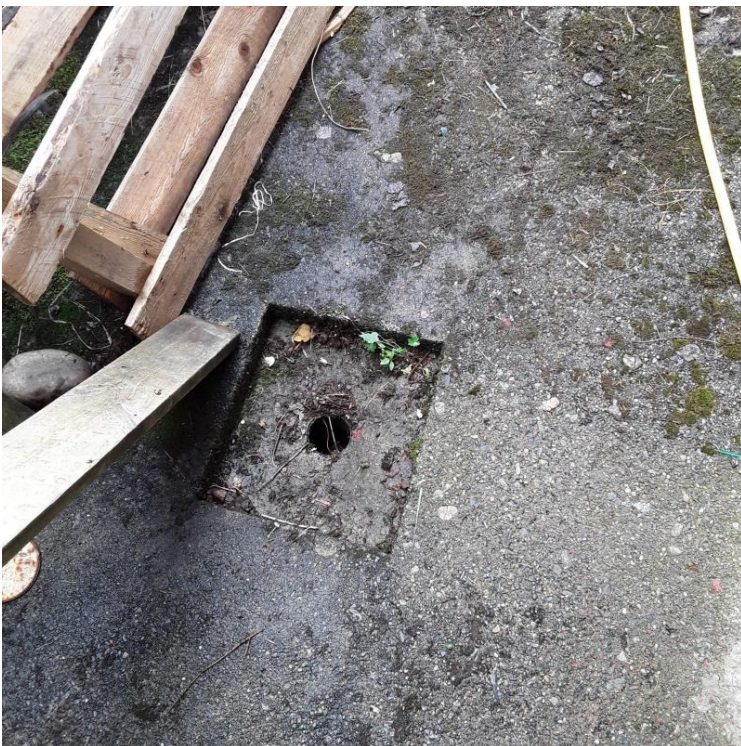
Utv sluk tilkoblet drenering. Den er ikke påkoblet kloakken.

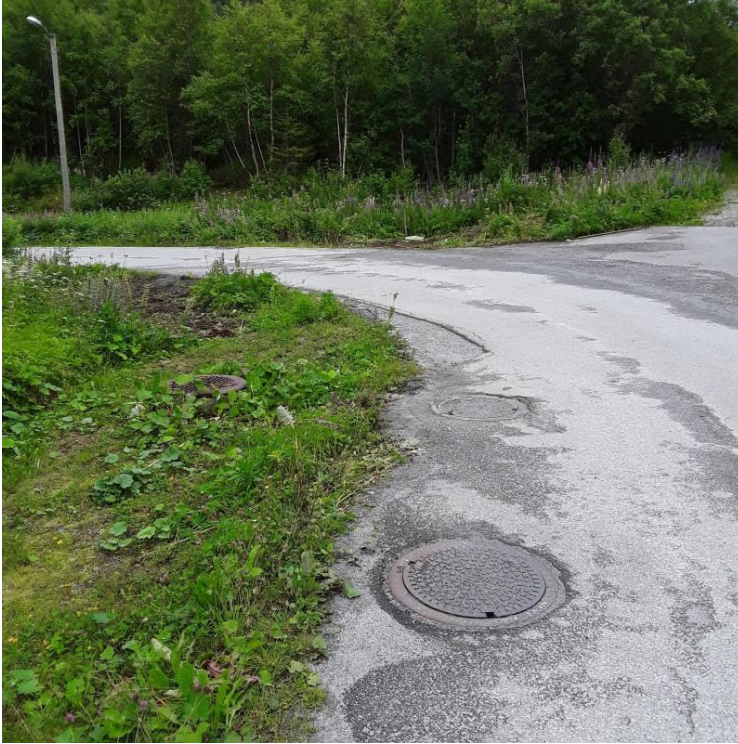
Oversikt kummer, fordelinger m.m. til boligfelt.

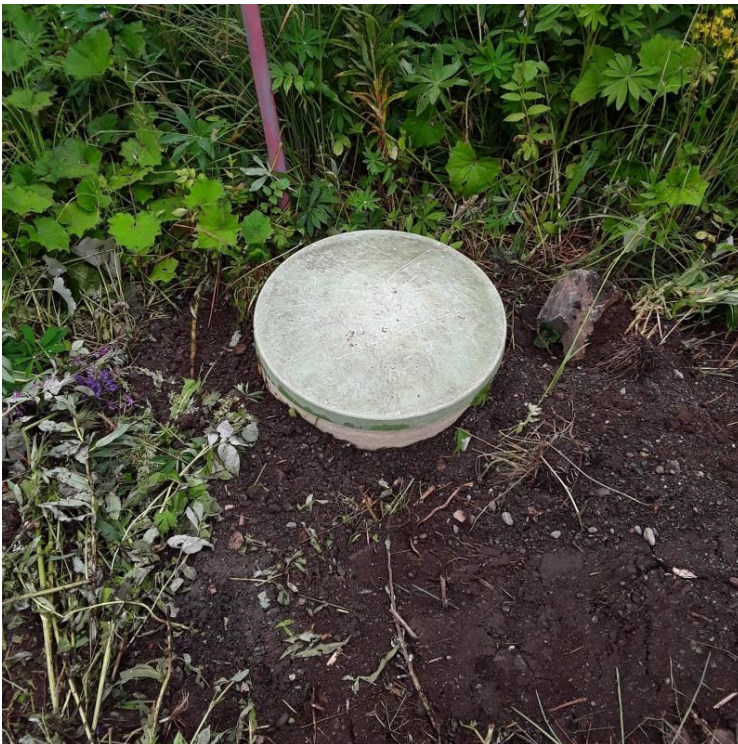
Siste utførte tømming her var medio september 2017. Boligen til forsikringstaker ligger lavest av de 5 boligene som er påkoblet denne tanken og for dermed tilbakeslaget da denne blir full.

Samlekum for boligfeltet. Ca 5 kubikk.  
Dette er midlertidig etablert av Roan kommune ifbm omgjøring vei.

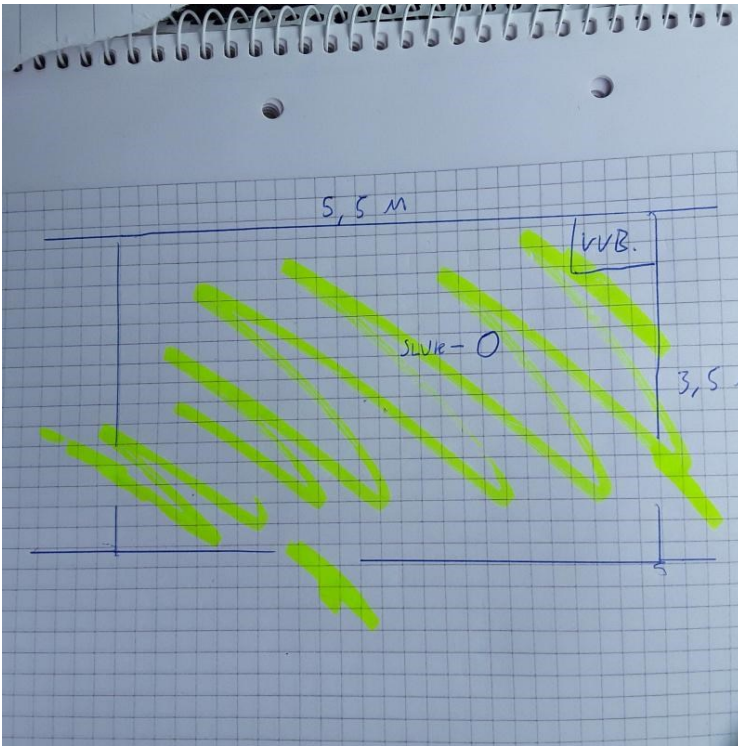
Skisse berørt arealer. Litt vann innom åpninger tilstøtende rom. Reelle rom sviker noe fra original hustegning. Denne skisse er korrekt.
