# Rissa kolonihage

Geoteknisk vurdering skredfare i forhold til  
gjeldende forslag til reguleringsplan av 3.  
desember 2018

DATO / REVISJON: 9. januar 2019 / 00

DOKUMENTKODE: 10205605-RIG-RAP-001

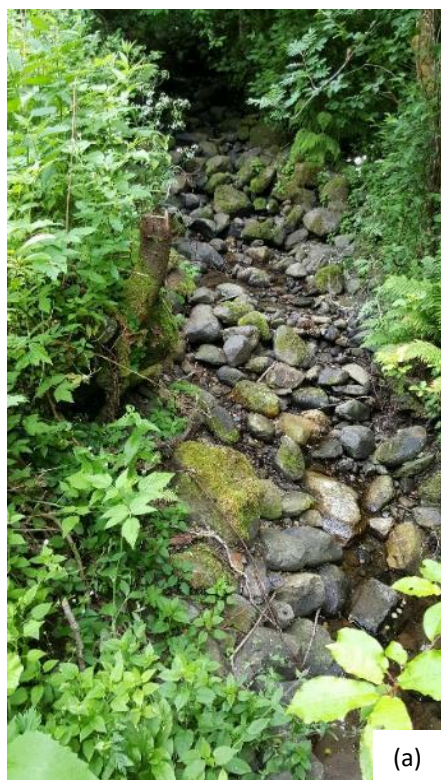
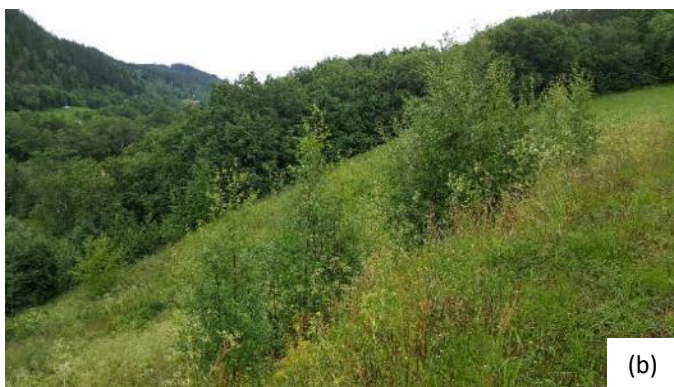
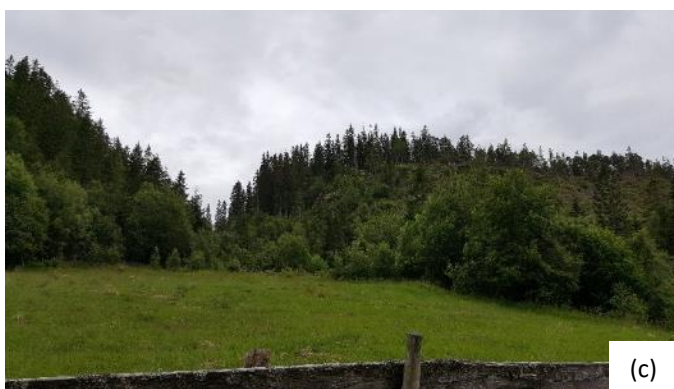
*Figur 8 - viser bilder fra Våtskodal kvikkleiresone, (a) viser bekken som renner gjennom sonen, (b) viser skråninger øst i sonen, (c) viser utsikt mot sørlige deler av sonen*

Ved befaring ble det observert at bunn og sidekanter i Flytelva består av store steiner. Det kommer en bekk fra sørøst som krysser sonen før den møter Flytelva. I bekken ble det også observert store steiner og blankt vann.

Gården som ligger i området er plassert på et platå. Platået strekker seg videre øst for gården, og det er et tilsvarende platå på et noe høyere nivå i vestre del av kvikkleiresonen. Grensa mellom disse platåene og skog/berg i bakkant utgjør kvikkleiresonens sørlige grense. På platåene er det beitemark. Skråninger ned mot bekk og elv er bratte.

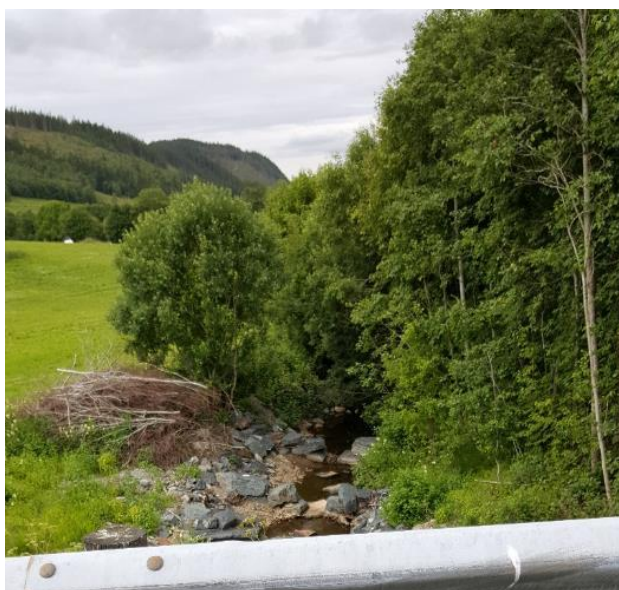
*Figur 9 - Flytelva i kvikkleiresonen Mo*

I forbindelse med prøvegraving i 2016 ble det også gjort en enkel befaring i kvikkleiresone 952 Mo, som ligger ca. 2 km nordøst for reguleringsområdet. Flytelva passerer gjennom sonen, og det ble observert blankt vann og friksjonsmasser i elvebunn.

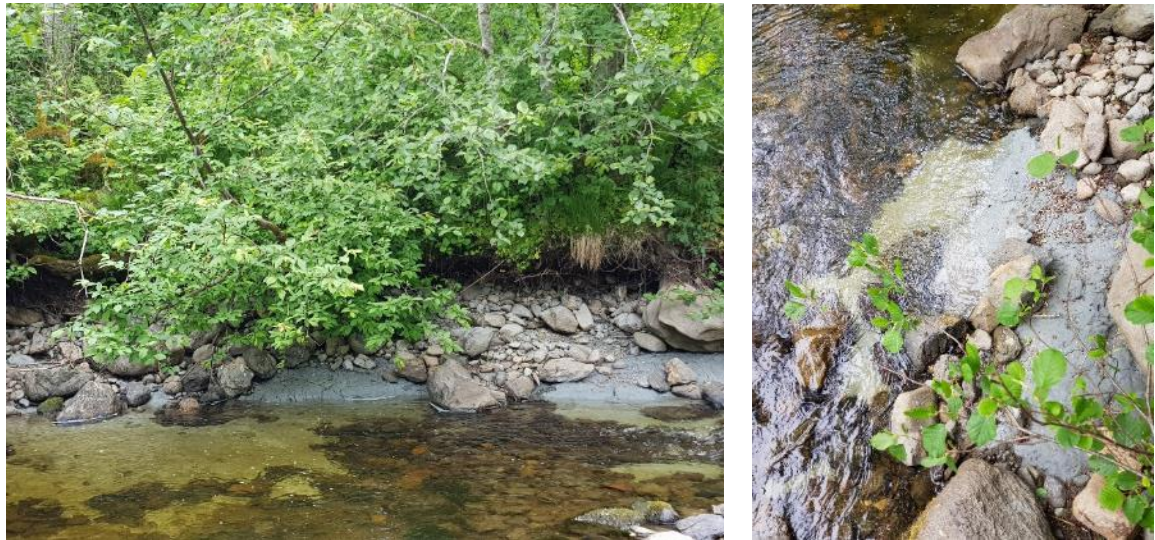
Figur 10 - viser bilder av leireforekomst langs nordsida av Flytelva

I forbindelse med befaring ble det observert leire i ett punkt langs elvas nordside. Forekomsten ligger i elvas yttersving og antas å ha blitt blottlagt etter elvas graving. Høydeforskjellen opp til jordet i nord er liten i dette området. Forekomsten er utenfor tidligere reguleringsområde, og det vurderes at en eventuell utglidning vil gå mot nord, altså bort fra tidligere reguleringsområde.

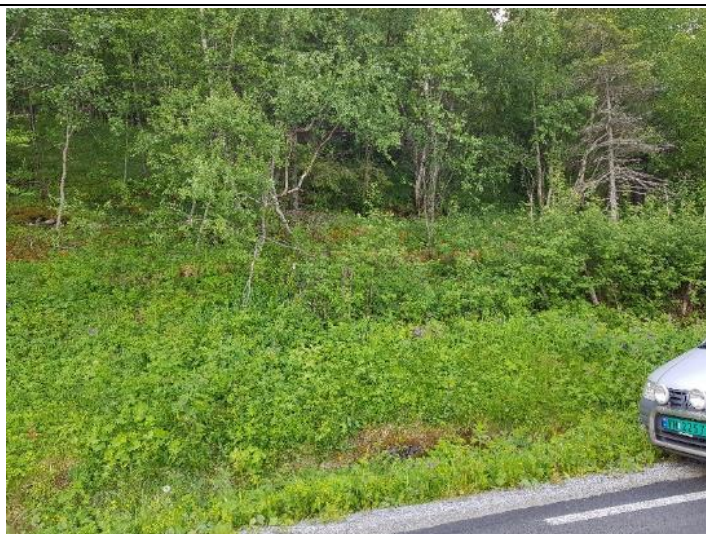
Sørvest i reguleringsområdet – berg i dagen sees i grøfta og mellom trær øverst i bilder

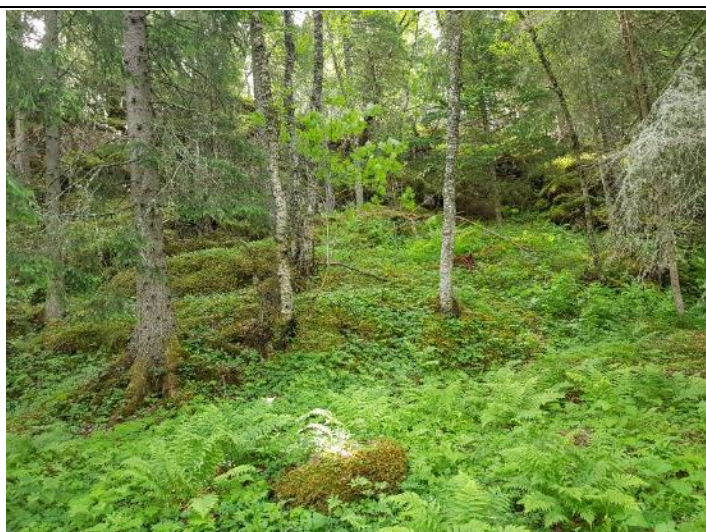
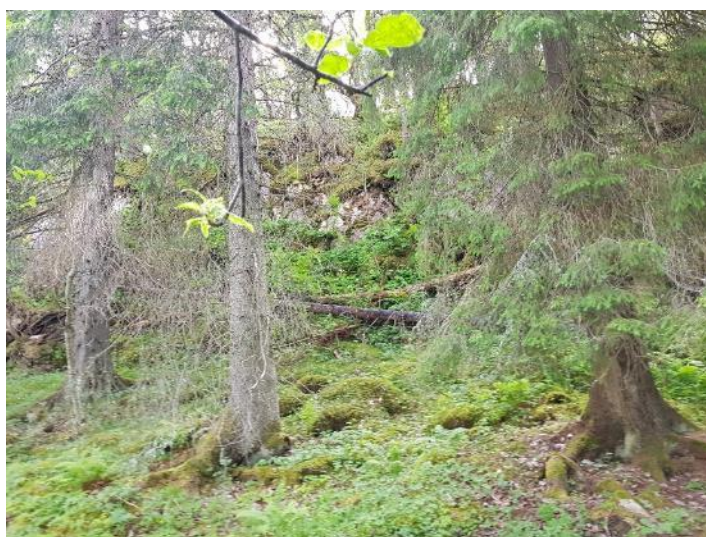
Sørøst i reguleringsområdet – berg i dagen sees der hvor terrenget stiger på opp mot Åsen øst for reguleringsområdet

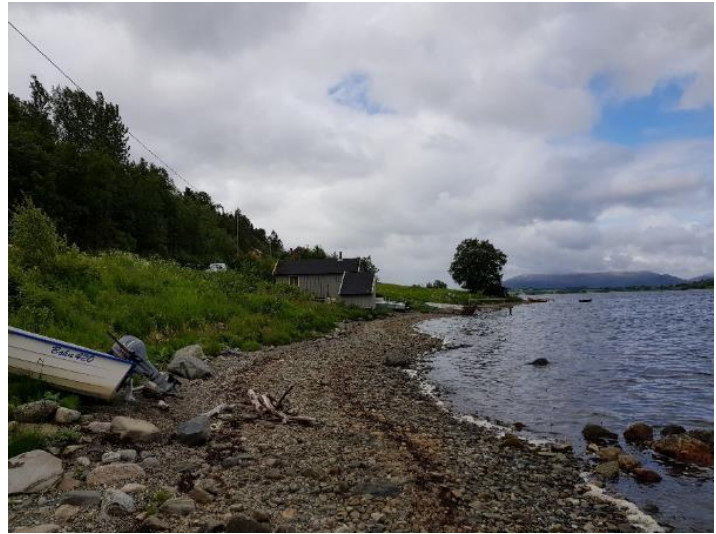
Sørlige del av strandsonen til  
reguleringsområdet

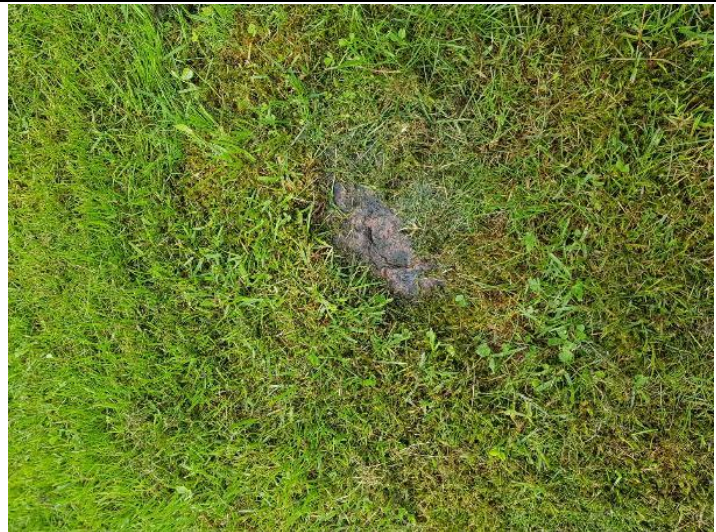
Mulig berg i dagen vest for  
fylkesveien sørvest i  
reguleringsområdet

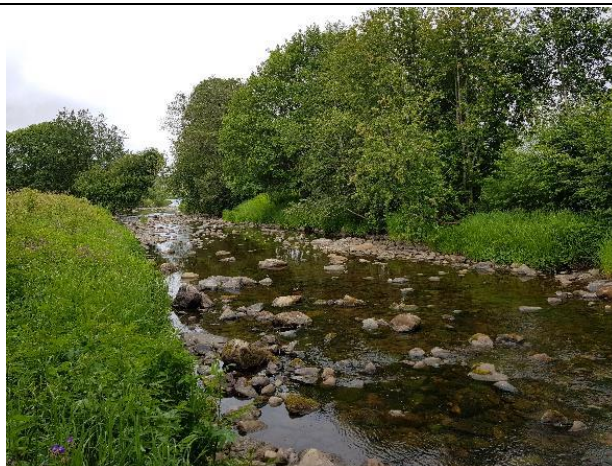
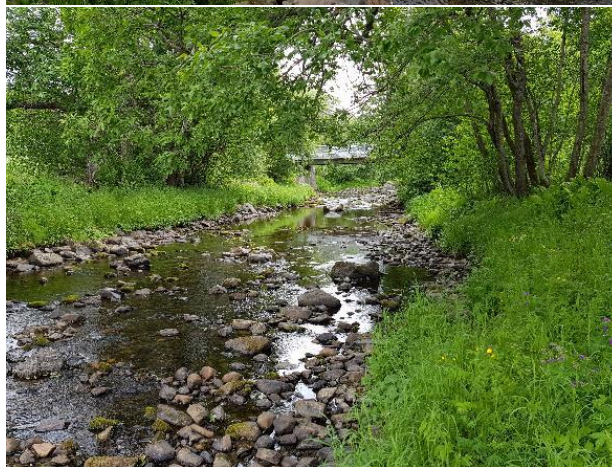
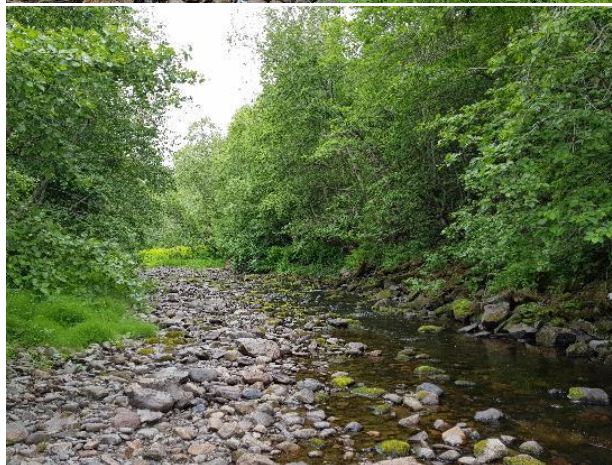
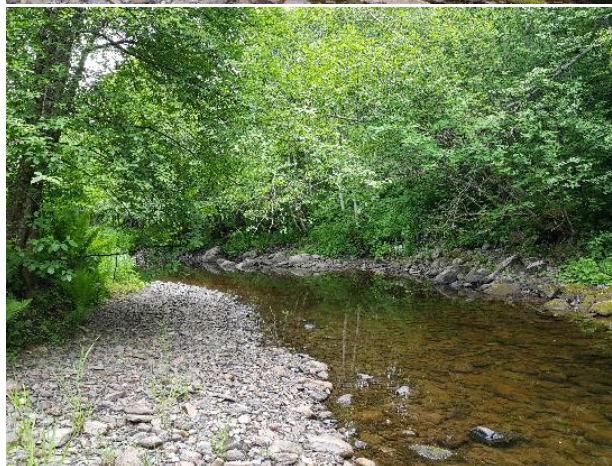
Flytelva

- Nederste del ved Botn
- Vest for fylkesveien
- Øst for fylkesveien
- Helt nordøst i reguleringsområdet

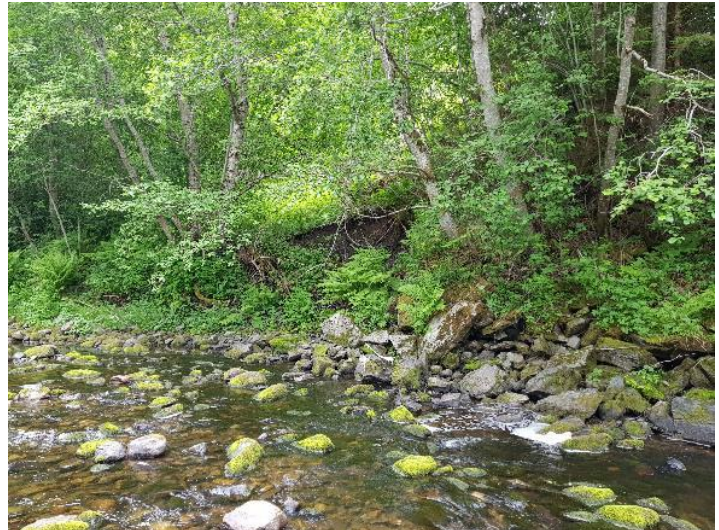
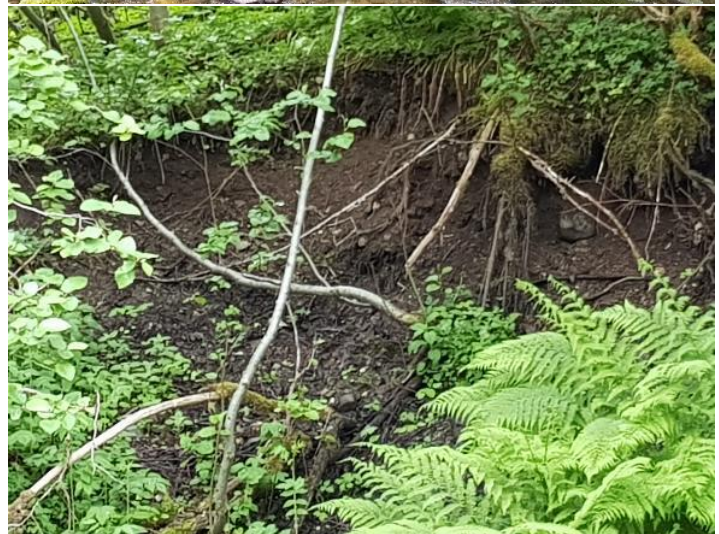
Det vurderes ut fra befaring at det er lite erosjonsaktivitet i elva. Vannføringen var i forbindelse med befaring forholdsvis liten og vannet var klart. Høydeforskjellen mellom elvebunn og topp elveskråning er i store deler av det opprinnelige reguleringsområdet liten, med unntak øst for bru/fylkesvei hvor høydeforskjellen er større mot sør. Det ble observert noen overflateglidninger i friksjonsmasser på sørsiden langs elva, men disse vurderes å ikke være relatert til skredfare i området.

Utglidning i friksjonsmasser

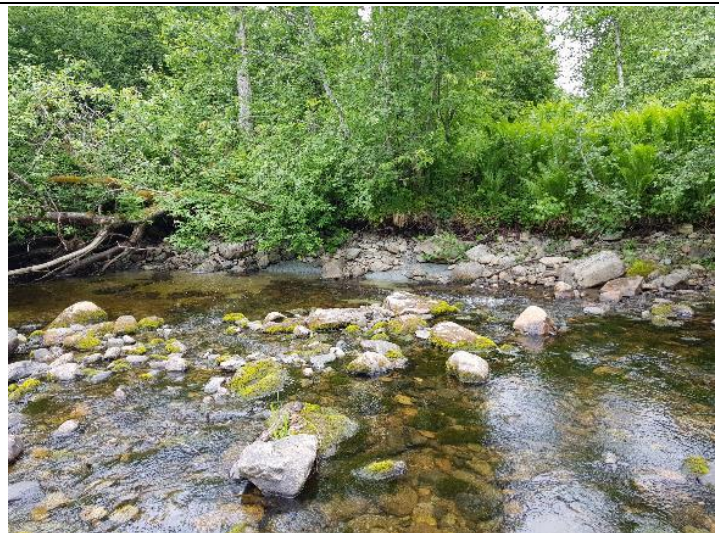
Leireforekomst i Flytelva (mer bilder i rapporten)

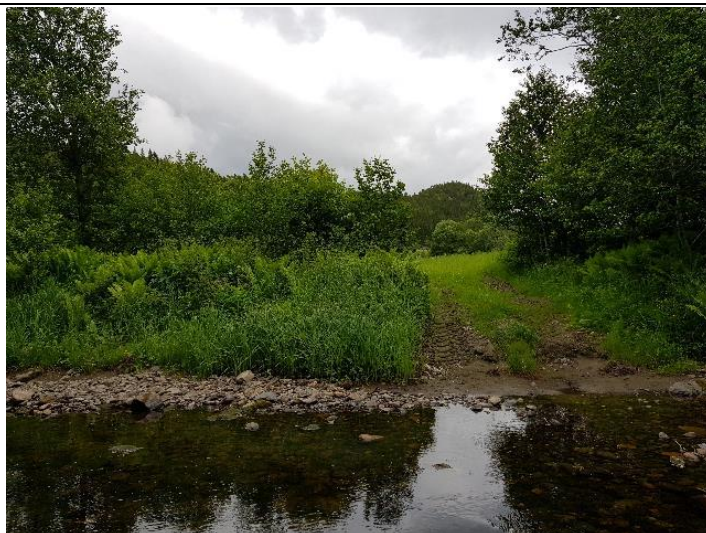
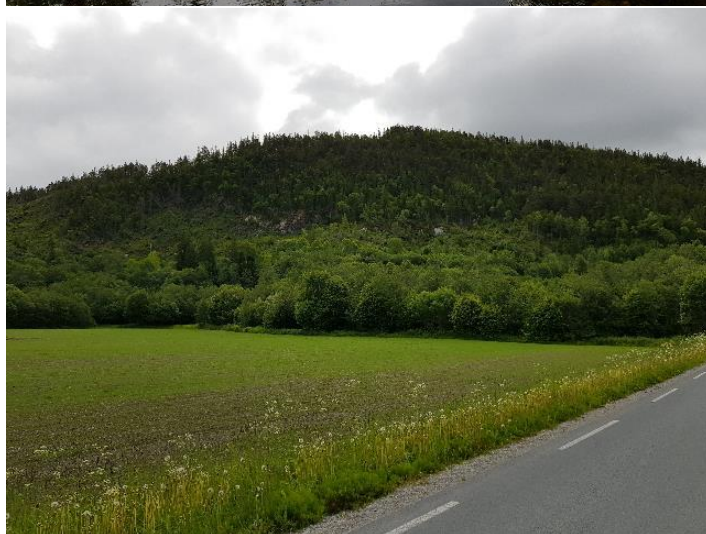
Høydeforskjellen fra elva opp til jordet nord for reguleringsområdet. Jordet er vist på bilde 2, hvor elva går inni skogen

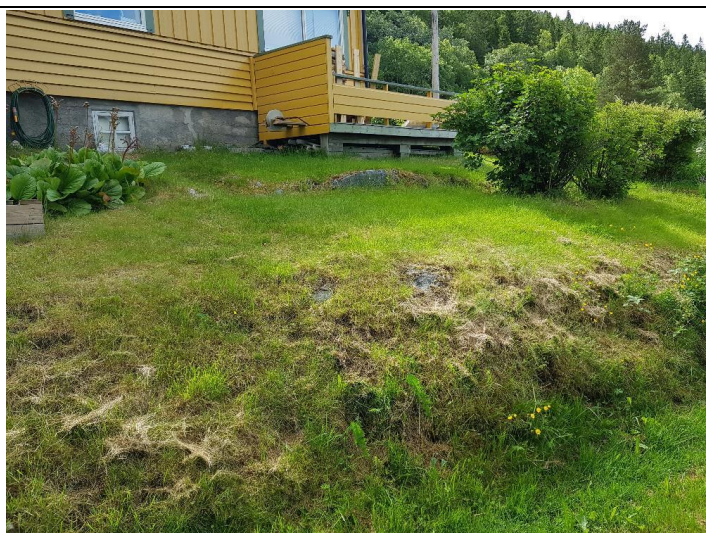
Berg i dagen ved gul hytte

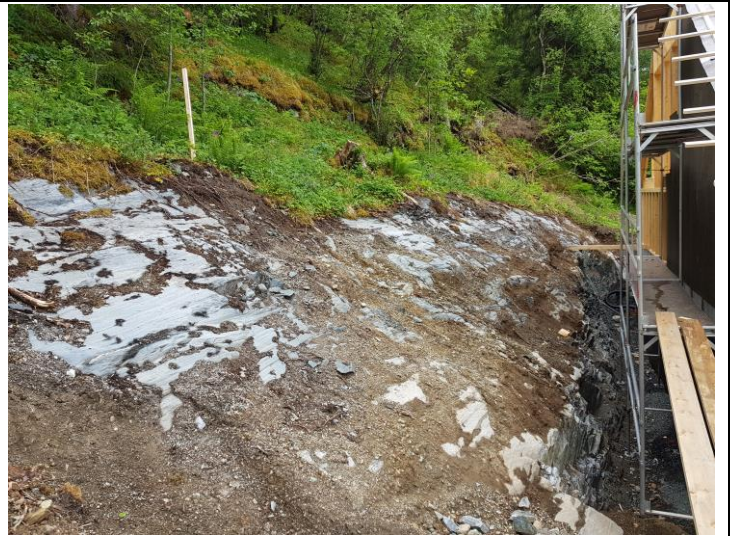
Berg bak bygning under oppføring
