# Geologisk grunnundersøkelse område Korpan

Vurdering av grunnforhold og utfordringer ved  
bygging av boliger i området

Av Dr. E.I.H. Siggerud

Digital Geologi AS

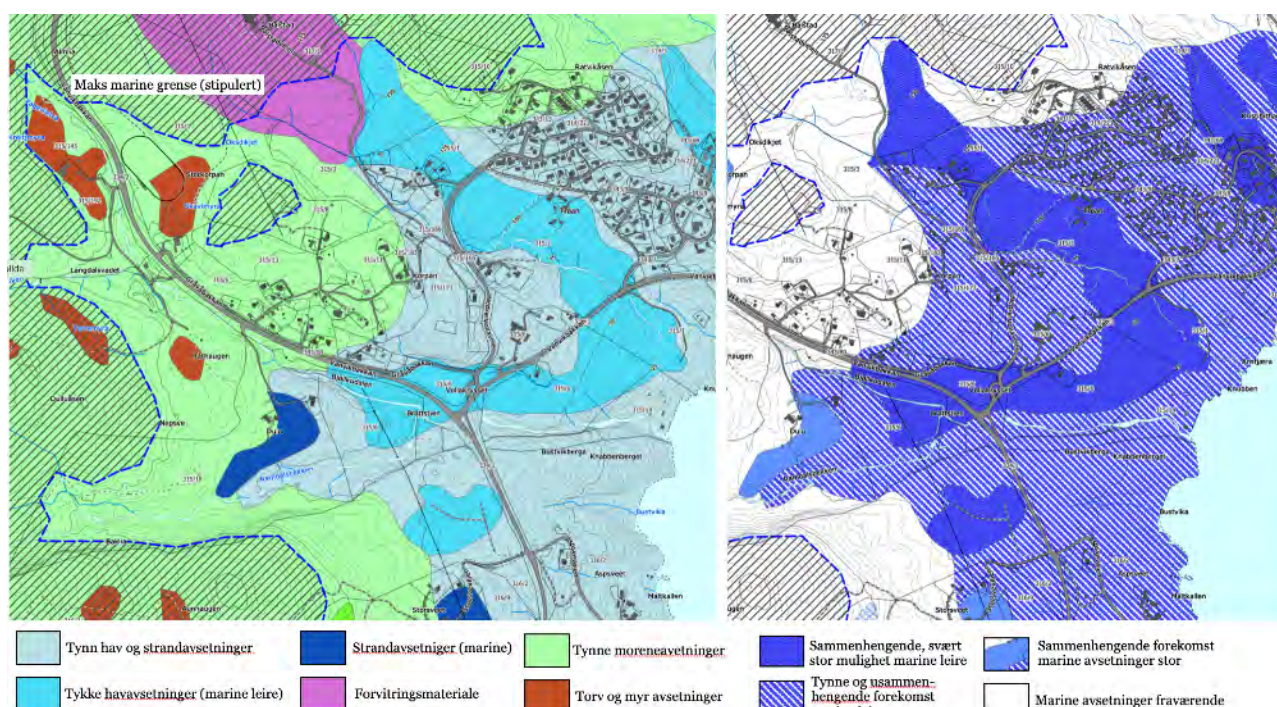
Figur 3. Løsmasse kartlegging (over til venstre) og antatt mektighet av løsmassene slik det forekommer i NGUs 1:50,000 løsmasse kartlegging, som er basert på overflate befaring og flybilder tolkning

Inspeksjon visste videre at det nord-østligste delen av det aktuelle utbyggingsområdet, som i kartene skal være dekket av marine leire i praksis har fjell i dagen (se Fig.3). Det samme gjelder området in forlengelsen av der det ble foretatt prøvegraving, inspeksjon siste at løsmassedekket her bortsett bare består av ett tynt jordlag (0,1 meter) og berggrunnen kommer frem i dagen.

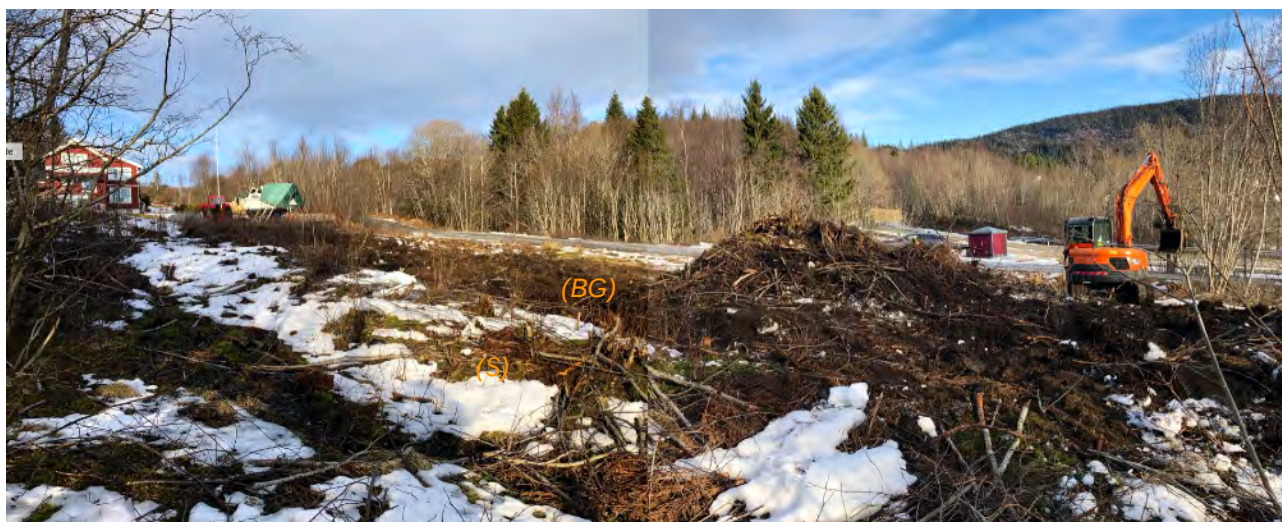
Figur 6. Området det ble foretatt prøvegraving sett mot NNØ som det fremgår hadde grunneier fjernet en del av løvskogen som gjorde arbeidet med kartlegging av grunnen enklere. Den nærmeste lille «ryggen» på bildet er fluvial sand og grus avsetninger (S) mens «ryggen» bak kvisthaugen er berggrunnen (BG) som kommer til overflaten (som teksten for beskrivelse/diskusjon)

Undersøkelsene avdekket at det går to «rygger» N-S gjennom området med en følge at strømmen av fluvialt materiale er fordelt på hennholdsvis hver sin side (Fig.6). Langs ryggen er det ikke avsatt fluvialt materiale. Følgelig ble de «største» mektigheten observert inn mot akse Hull 1 til Hull 2, mens det ikke ble observert denne avsetningen langs fjellryggen nærmere grusveien som går nordover opp mot Balstad (se Fig.6). Den ekstremt dårlige sorteringen er typisk for mass-strømsavsetninger der episodisk rask økning i nedbør fører til transport av en blanding av grovere og mer finkornet materiale som en serie med forgrenede elveavsetninger tilsvarende det som kan observeres her (Fig.8).

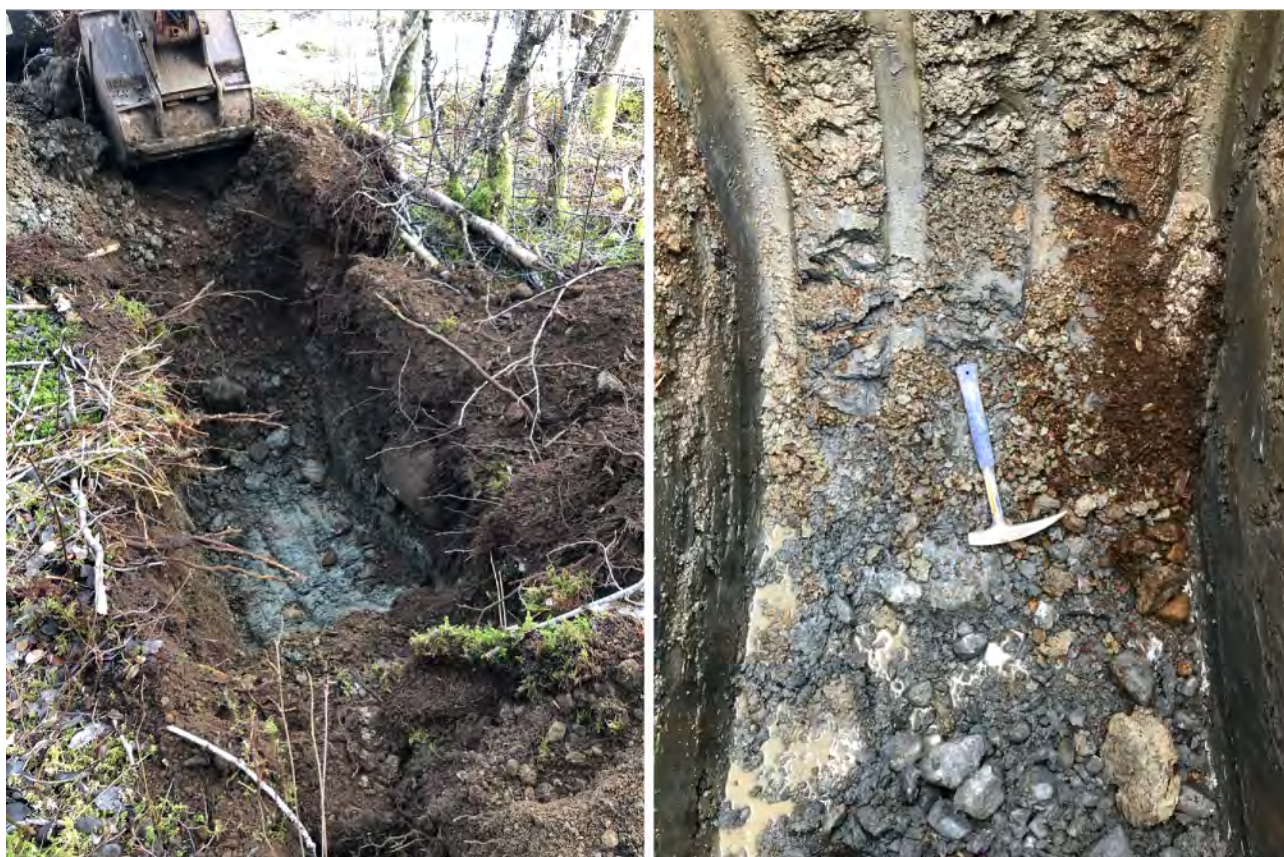
farge fra mellom, blågrå farge til mer khaki farget den siste som er mer siltholdig. Generelt er leiren fast til middels fast og det ble ikke observert noen punkter hvor leiren antydningvis kunne være kvikk med fysiske belastningsprøve på stedet. (Fig. 7 utgraving hul 1 og 2 samt 6).

*Figur 7. Til venstre under utgraving av Hull 1 (se lokasjon Figur 5). Til høyre bunn av gropen der overgangen mellom den blågrønn-grå marine leiren og den overliggende mer siltholdige kan observeres i veggene til høyre på bildet, geologhammeren ligger på berggrunnsflaten*

Grunnundersøkelsene i området viser, som løsmassekartene til Norges geologiske undersøke, en meget begrenset utbredelse av løsmasser med marine leire primært innenfor et begrenset område helt øst i eiendommen der det ble foretatt prøvegraving. Gitt begrenset dyp til fjell, som ble observert (meter-skala) anbefales at leiren (og de overliggende sedimentene) fjernes og erstattes med egnede masser for etablering av vei og infrastruktur forøvrig. Langs kanten mot høydedraget, der veien inn i området er prosjekter må de ovenfornevnte løse blokker fjernes og en mindre fylling etableres. Denne vil imidlertid lage forankret på fjell ved fjerning av de begrensede volum med løsmasser i det aktuelle området.

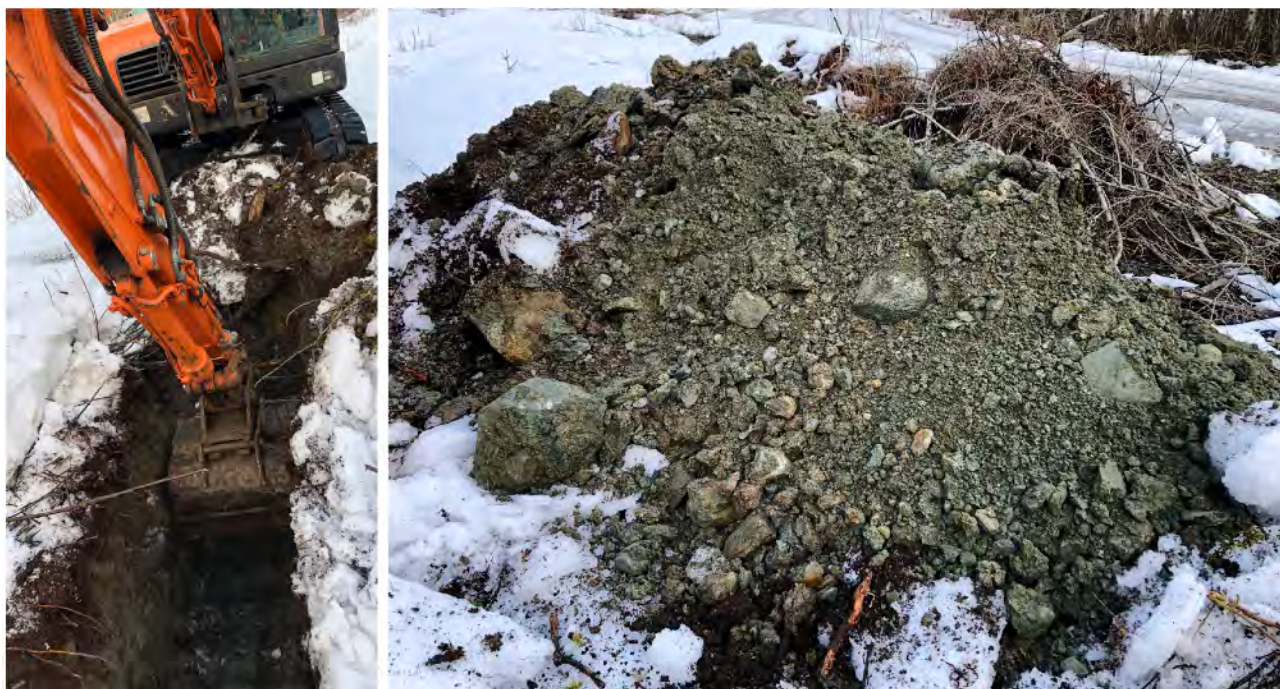
Over den marine leiren ble det observert et lag av vekslende mektighet fra 0,1 til 0,7 meter bestående av meget dårlig sortert sand, grus og med stein blokker (boller) hvor de største hadde en MPS<sup>1</sup> på 40 cm (Fig.8). Materialet viser en svak oppfinnende trend (typisk for

Figur 8. Til venstre under utgraving av Hull 2 (se lokasjon Figur 5). Til høyre, eksempel på de tildels grove og meget dårlig sorterte sand og grus avsetningene som ble funnet, bollen til venstre på bildet er ca 30 cm i diameter (MPS)

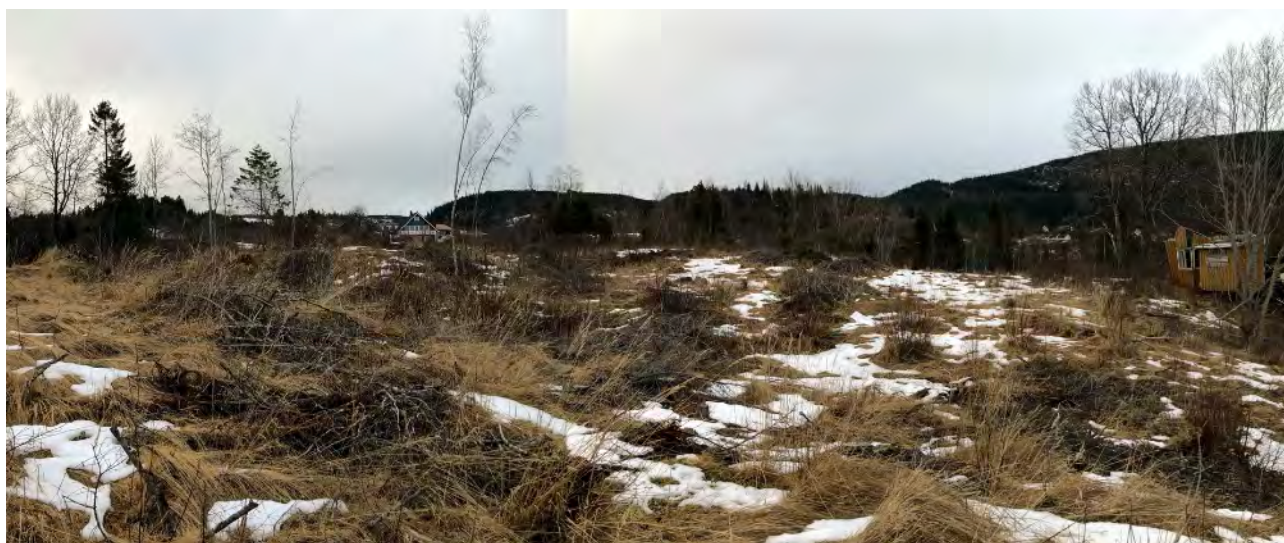
Videre befaring av det øvrige området avdekket at det i all hovedsak består av berg i dagen med et meget tynt dekke av jord (0,1 til 0,4 meter). Bergartene som før beskrevet består av glimmerskifer (grønnstein) som er foldet i en serie med asymmetriske folder med foldeakse mot NNV og akseplan med bratt fall mot vest (Fig.9). Bergartene er gjennomsett

Selve foldene kan observeres som rygger i terrenget der forkastningene danner svakhetssoner i fjellet. Langs øst siden av ovedryggen, der innkjøringsveien er planlagt kan

Figur 9. Utsikt fra toppen av tomten mot NØ, «bølgingen» i landskapet er toppen av foldene, mens «trauet» midt i bildet er en av svakhetssonene som beskrevet i teksten, se også Figur 11

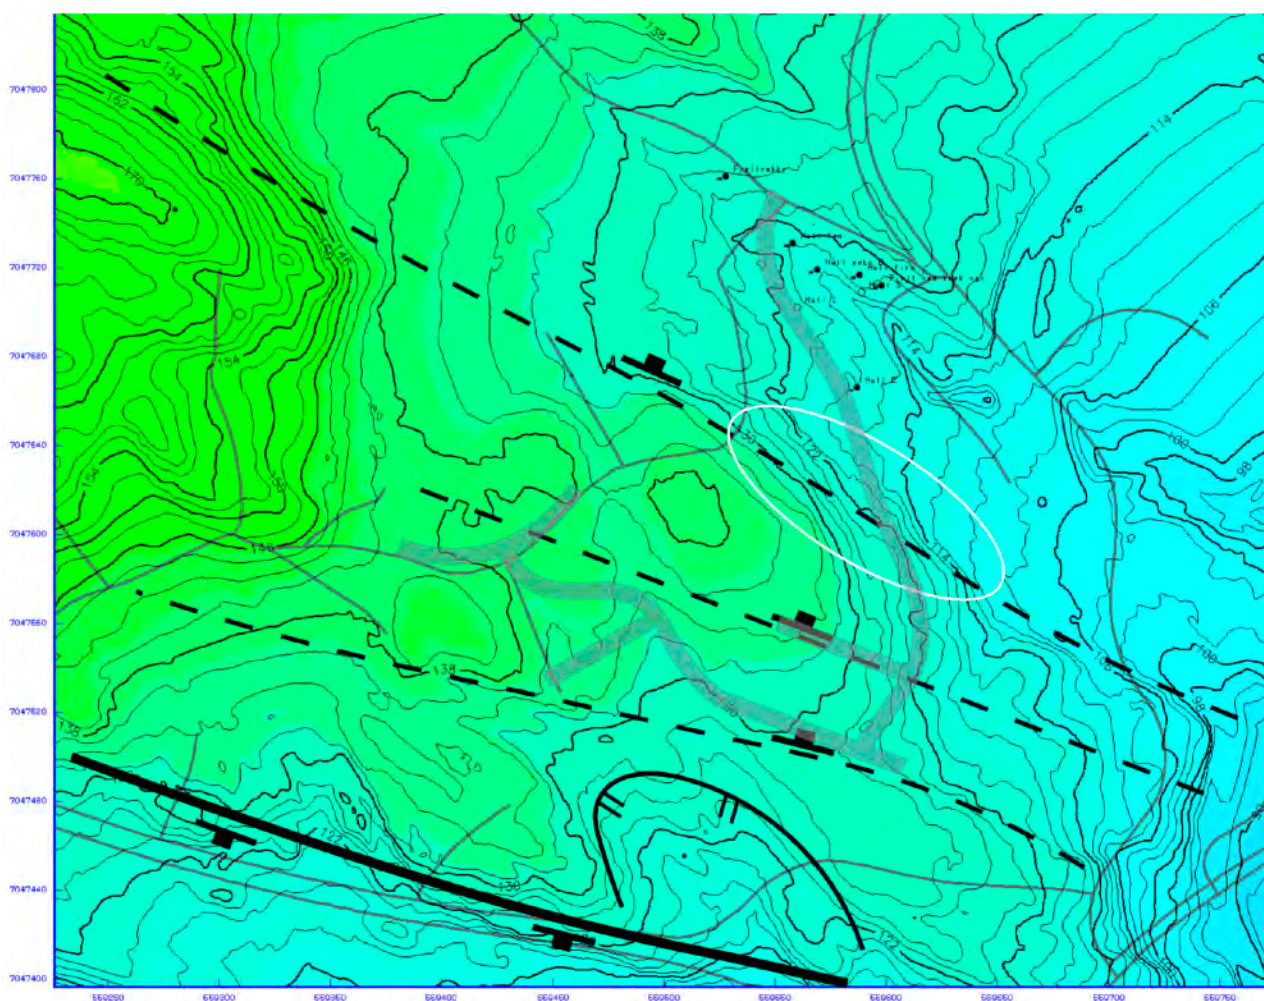
av en foliasjon relatert til foldingen nær perpendikulært til det som er antatt primærlagning. Videre er området gjennomsett av en serie med nord-syd orienterte sprekker og forkastninger med mindre sprang-høyde som kan observeres i terrenget der de danner brudd i foldingen.

Figur 10. Overflate kart som viser hovedlirjamenten slik de kan observeres i dagen (hele og stiplede linjer) de korte linjene med en boks viser nedforkastet side, klipsen viser område med «plukking» som vist i Figur 11

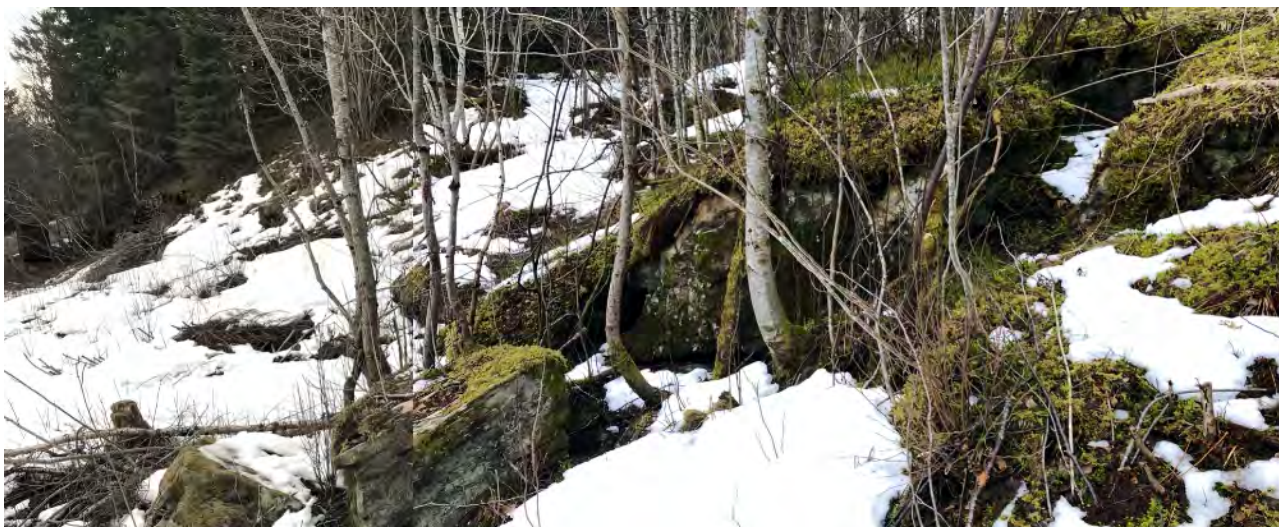
observeres en serie med større blokker (meter-skala) som ligger løst ned fra kanten (Fig.11). Dette er «plukk-stein» som er løsnet ved at smelte vann under breen har rent ned i fjellet og der frosset med den følge at blokker har blitt «sprengt» løs av isen og breen når den passerte over har dratt med seg nedover i skråningen. Fjellet er altså ikke mindre kompetent eller oppsprukket i området, men er det fint eksempel på en type erosjon fra bre.

*Figur 11. Eksempel på blokker som er «plukket» løs som beskrevet i teksten, skråningen må ryddes før arbeid med vei inn i området kan påbegynnes*

Det anbefales å fjerne løsmassene i det aktuelle området og erstatte disse med bedre bærende masser, forøvrig må aktsomhet utvises ved arbeid med den nederste husrekken mot Vanvikbakkan for å hindre at blokker og berggrunnsmasser raser ned mot veien.
