# ► Fv. 718 Utbedring langs eksisterende veg

## Geoteknisk vurderingsrapport

Oppdragsnr.: 5190320 Dokumentnr.: RIG13 Versjon: 01 Dato: 2020-10-08

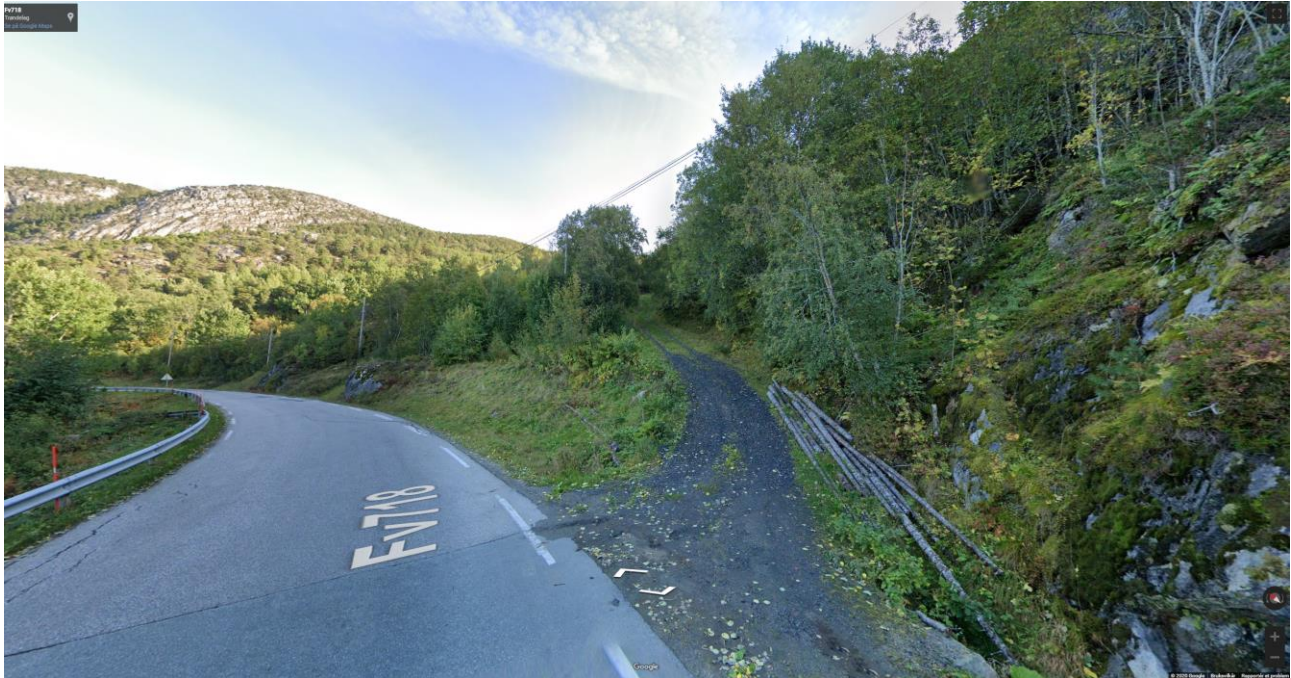
#### Profil 1250-1800

Figur 4 Oversiktsbilde nede ved profil 1350 sett mot nord. Her ser man dagens traktorveg.

Traktorveg 62000 skal legges om i skråningen.

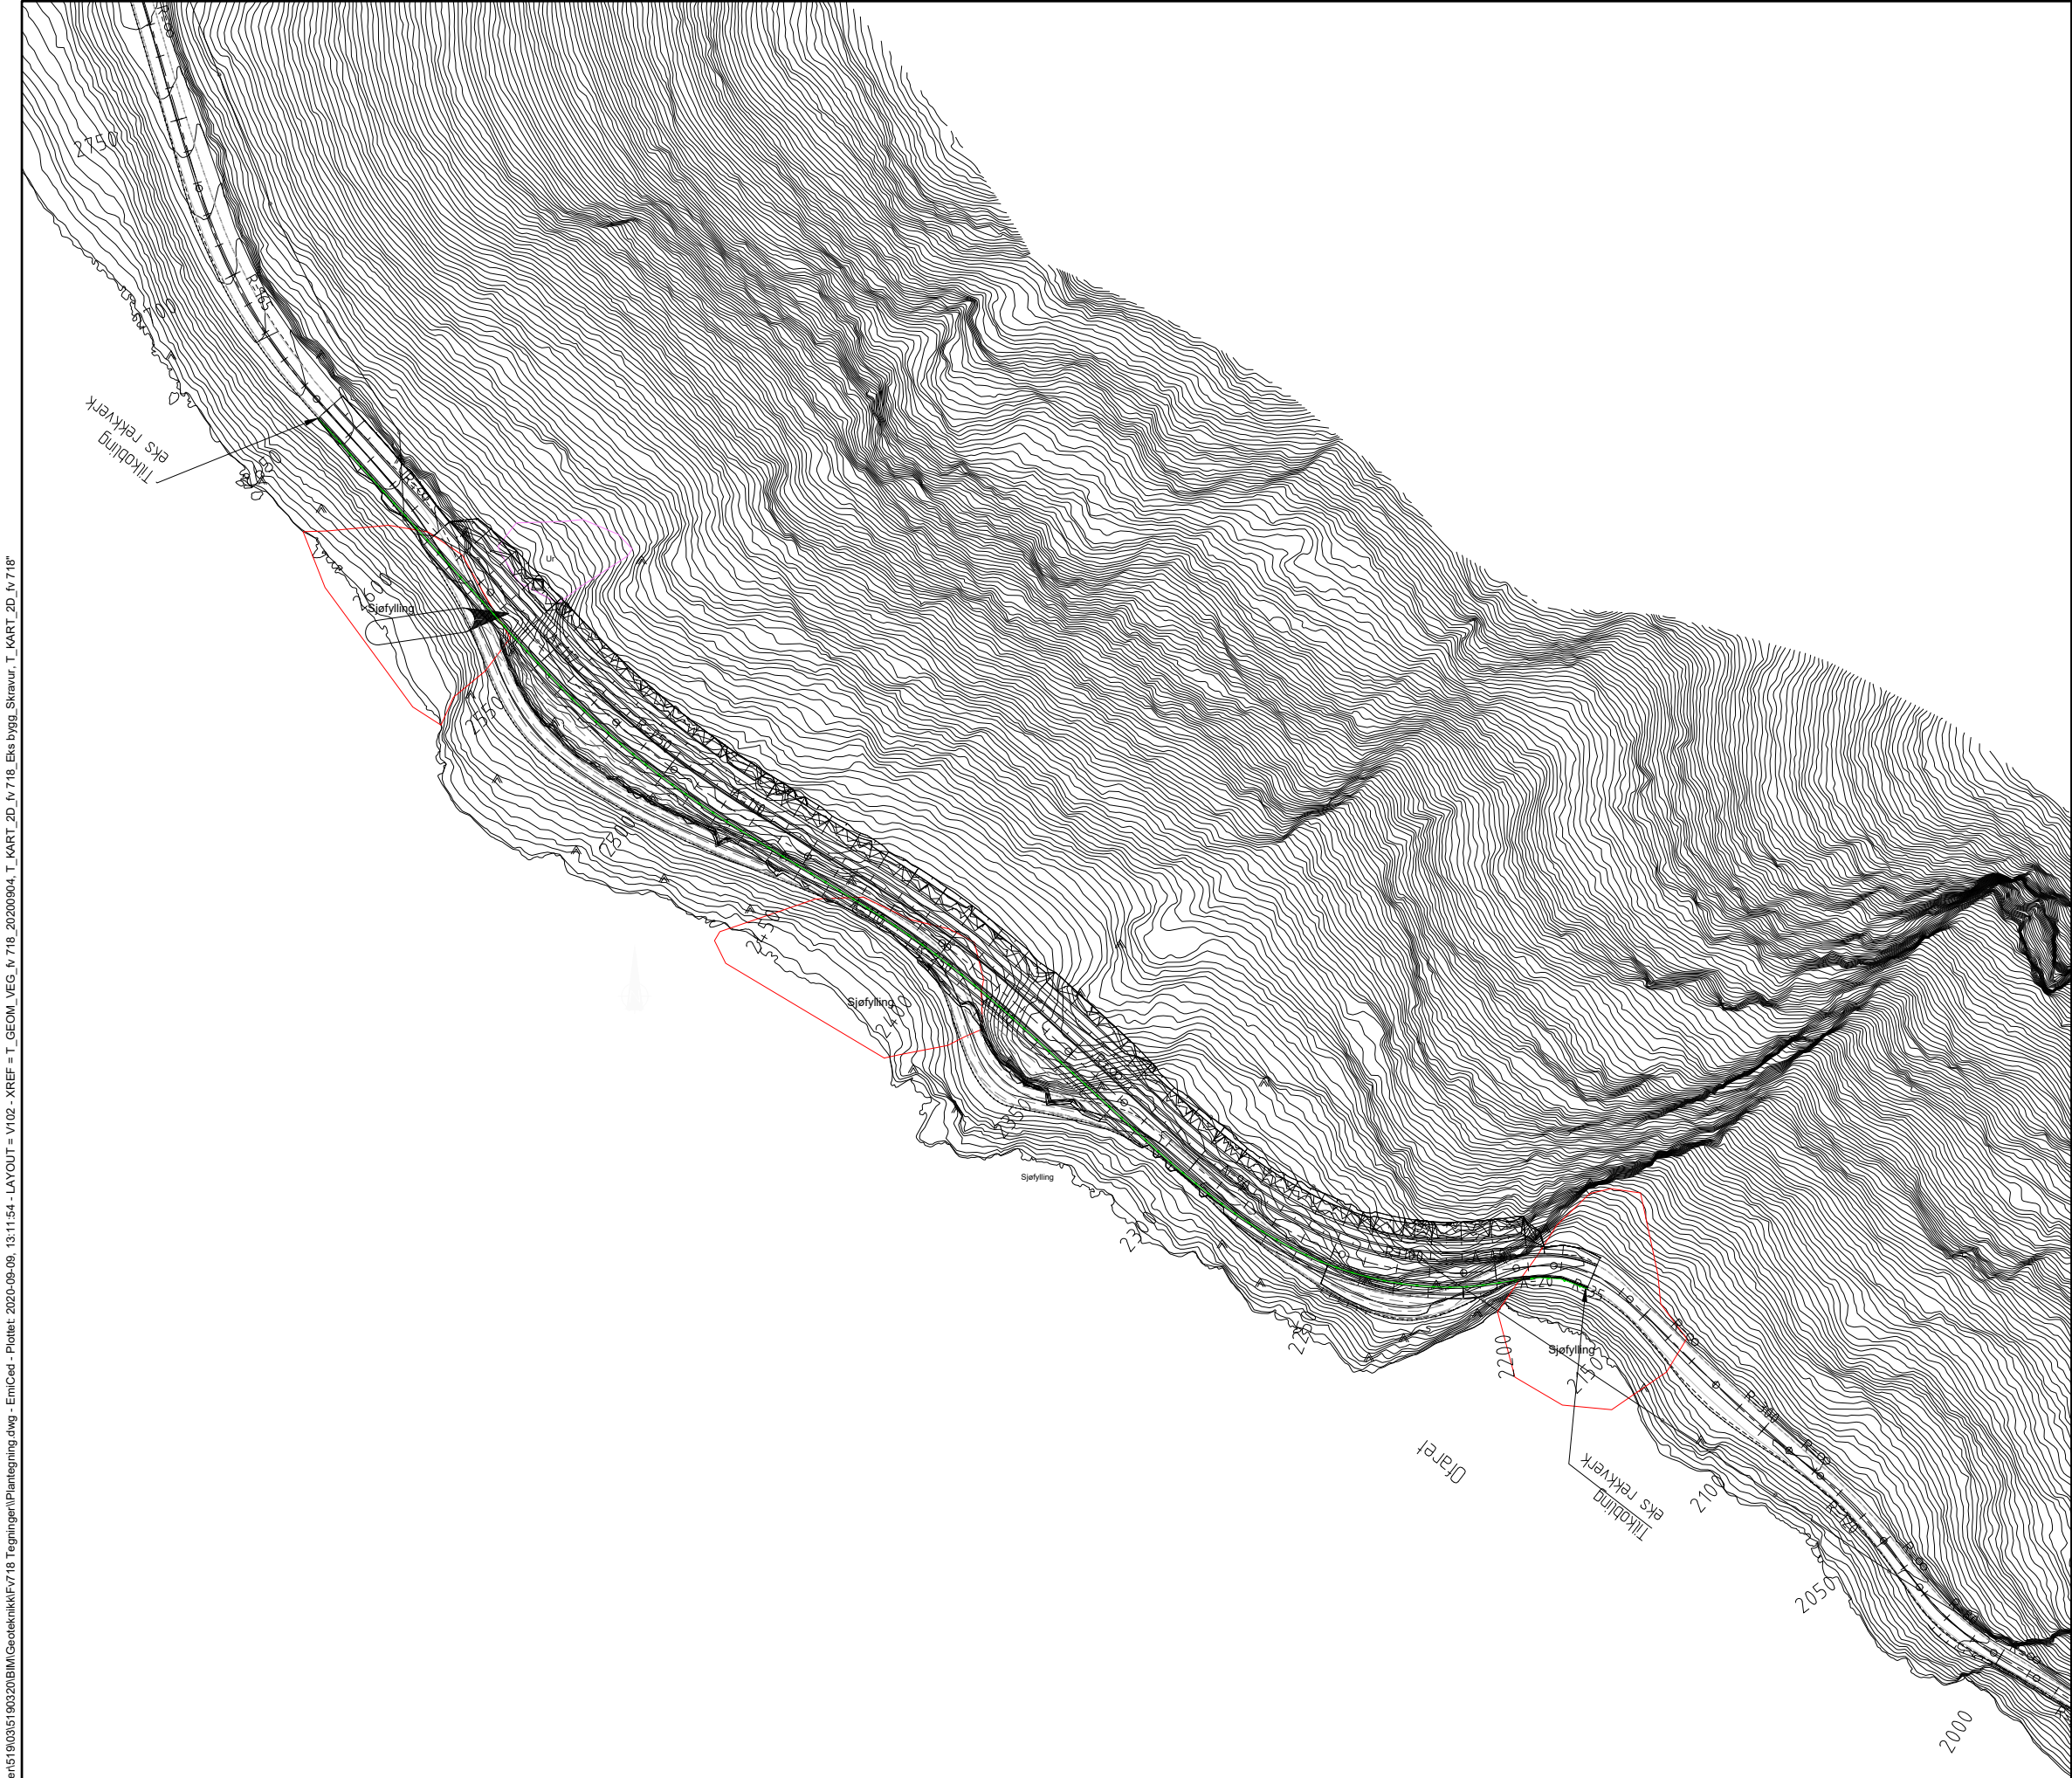
Tegningsnummer  
V102

På denne strekningen ligger dagens veg i bergskjæring på innsiden. Ned mot sjøen er det observert berg i strandsonen på flere steder dog ikke overalt. Det er vist 3 plasser på delstrekningen som det ikke går å se berg ned mot sjøen, se tegning V102.
