| Oppdragsgiver: | Indre Fosen kommune |
| Oppdragsnavn: | Reguleringsplan Seilspanlegg Nedre Fallet |
| Oppdragsnummer: | 625398-01 |

## NOTAT Geoteknikk

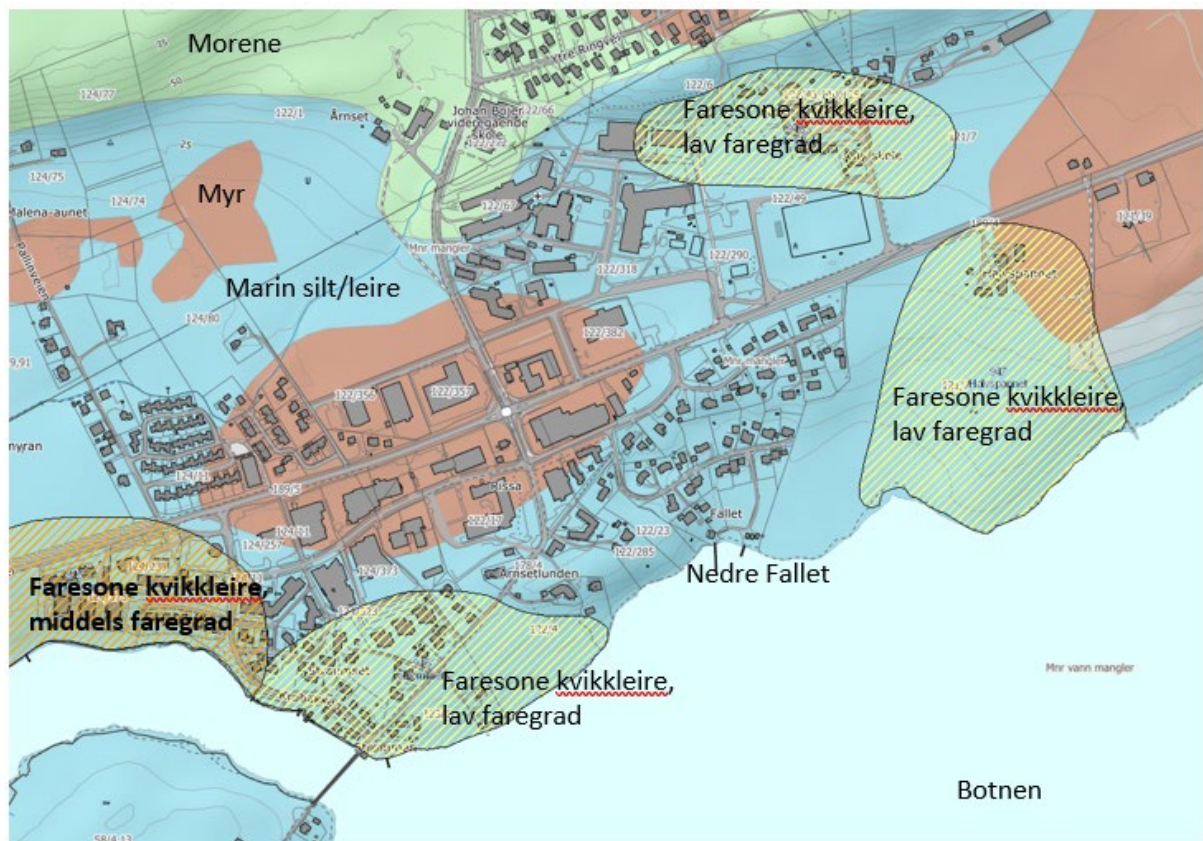
Løsmassene ved Nedre Fallet er kartlagt som tykke marine hav- og fjordavsetninger som oftest består av silt og leire. Området ligger i en gammel skredgrop (derav navnet), og utraste leirmasser har sklidd ut forbi planlagt seilspannsenter og videre ut i Botn. Både sørvest og nordøst for Nedre Fallet er det kartlagt kvikkleiresoner med lav faregrad (se figur 1). Avstanden fra Nedre Fallet til disse sonene er minst 200 m. Det er i tillegg kartlagt en kvikkleiresone med middels faregrad ca. 550 m vest for Nedre Fallet.

Figur 1 Løsmassekart over området rundt Nedre Fallet med registrerte faresoner for kvikkleireskred, [http://geo.ngu.no/kart/losmasse\\_mobil/](http://geo.ngu.no/kart/losmasse_mobil/)

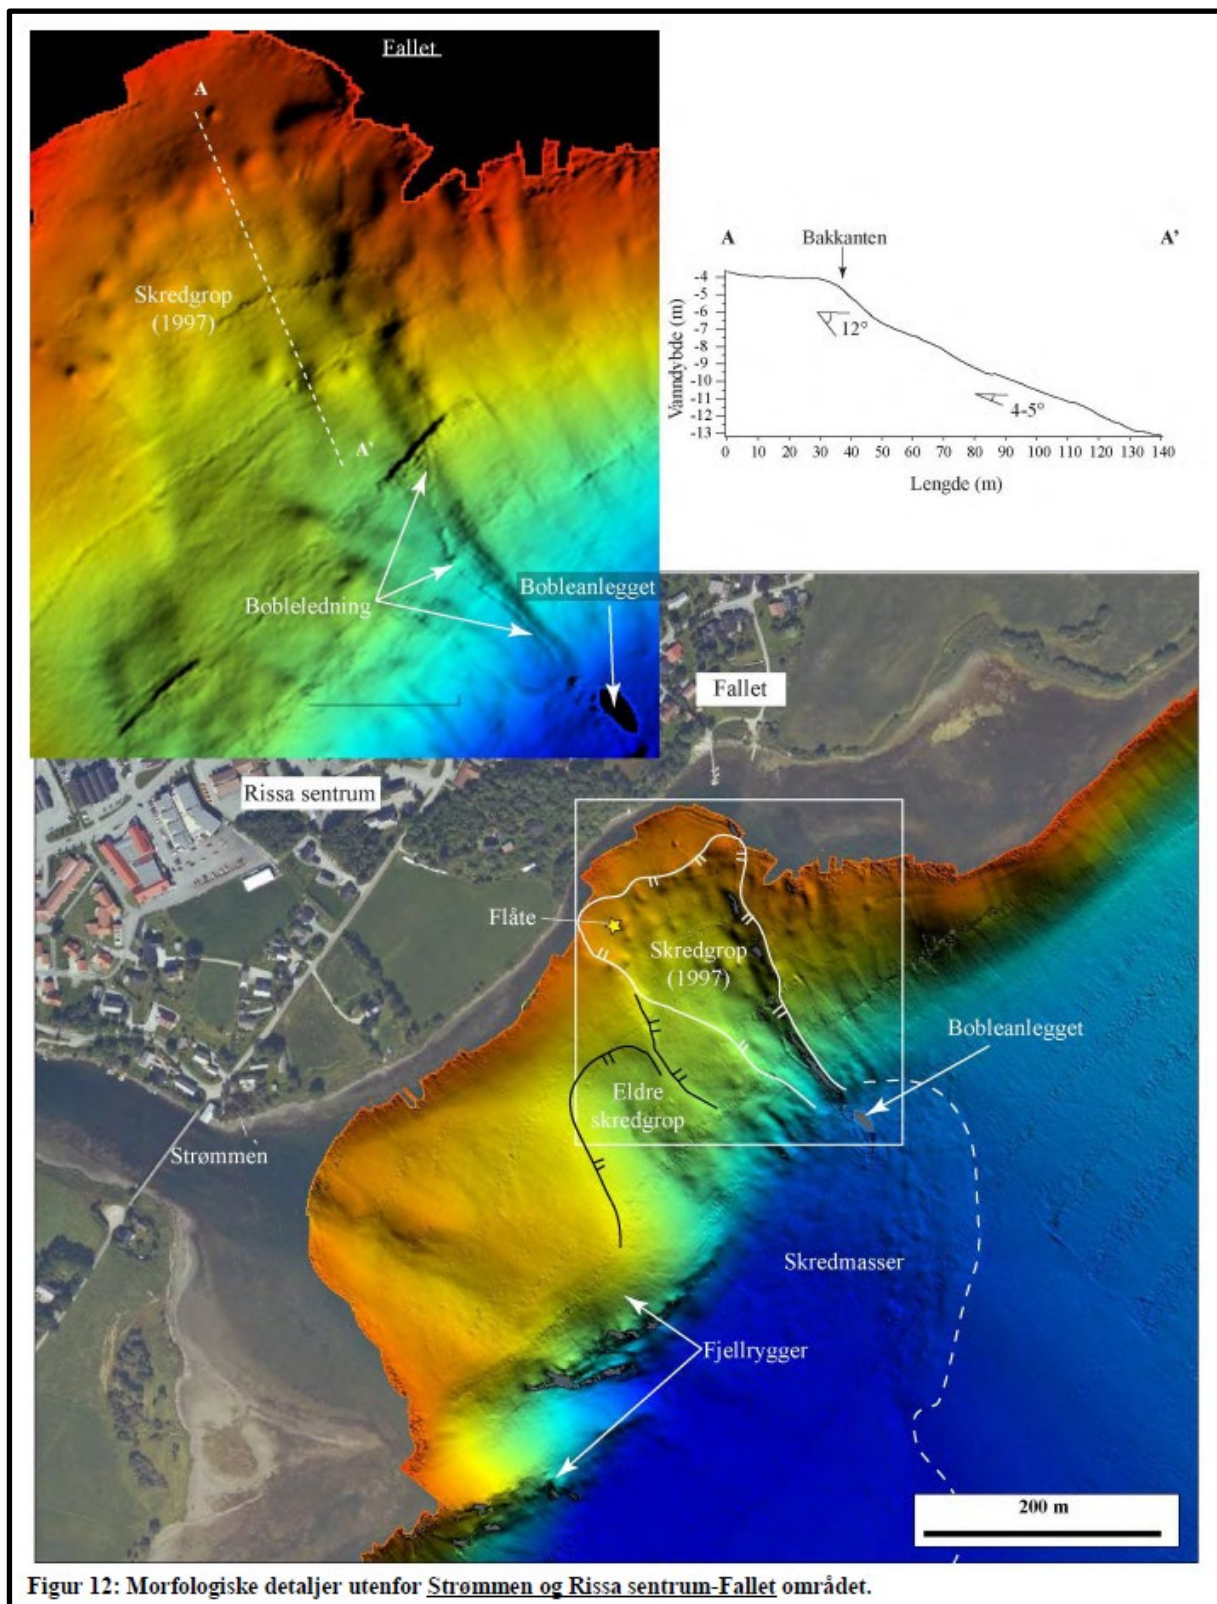
Området mellom *Rissa sentrum* og *Fallet* bærer preg av gjentatt skredaktivitet (Figur 11 og 12). Refleksjonsseismiske data viser at det er opp til 25 m med leire/silt over berggrunnen utenfor strandlinjen, og at flere intervaller består av skredmasser. Ferske skredmasser er også avsatt i den dypeste delen av Botn utenfor Fallet. I 1997 ble det registrert forandringer i sjøbunnsstopografien under dykkerarbeid for å reparere en defekt trykkluftledningen i dette området (Noteby 1997). Bruddet på trykkluftledning ble registrert i månedsskiftet januar/februar 1997 da boblingen, som tidligere foregikk på den ytre delen av ledningen, plutselig ble observert lenger inne, ved bruddstedet. Man kan se bobleledningen og bobleanlegget på sonardata i Figur 12. Deler av ledningen krysser den opptil 4 m høye og ferske skredkanten, for så å fortsette innenfor skredgropen helt fram til bobleanlegget. Skredgropen viser en typisk "pæreform" som kan gjenkjennes fra klassiske klikkleireskred på land. I et slikt tilfelle oppstår ofte det initiale skredet i nærheten av den smale skredporten for så å forplante seg bakover. Siden bobleledningen krysser skredkanten i området hvor et initialt skred sannsynligvis oppsto er det grunn til å tro at ledningen var den utløsende faktor for skredet. Initial skredet kan ha oppstått på grunn av lekkasje på ledningen over tid som så førte til lokal erosjon ved foten av skråningen. Fordi sedimentene er relativt bløte (Noteby 1997) og skråningene er nokså bratte i området, har skredet kunne utvikle seg bakover. Det skal også nevnes at en flåte, som lå forankret omtrent ved den gule stjerne på Figur 12, ble observert drivende sørøstover på tidspunktet hvor skredet gikk. Dette betyr at skredet har forplantet seg inn mot land og sannsynligvis stoppet 20-60 m fra strandlinjen hvor man kan se en markant skredkant/bakkant i Figur 12.

Figur 12: Morfologiske detaljer utenfor Strømmen og Rissa sentrum-Fallet området.

NGU mener altså at stabiliteten ved Fallet boligområde er noe forverret som følge av et undersjøisk ras i 1997. Dette begrunnes ut fra den detaljerte sjøbunnskartleggingen som viser at Notebys antagelser om sjøbunnsstopografi basert på lodninger av sjøbunnen ikke stemmer. Før eventuell utbygging i området anbefaler NGU detaljerte grunnundersøkelser og stabilitetsanalyse.

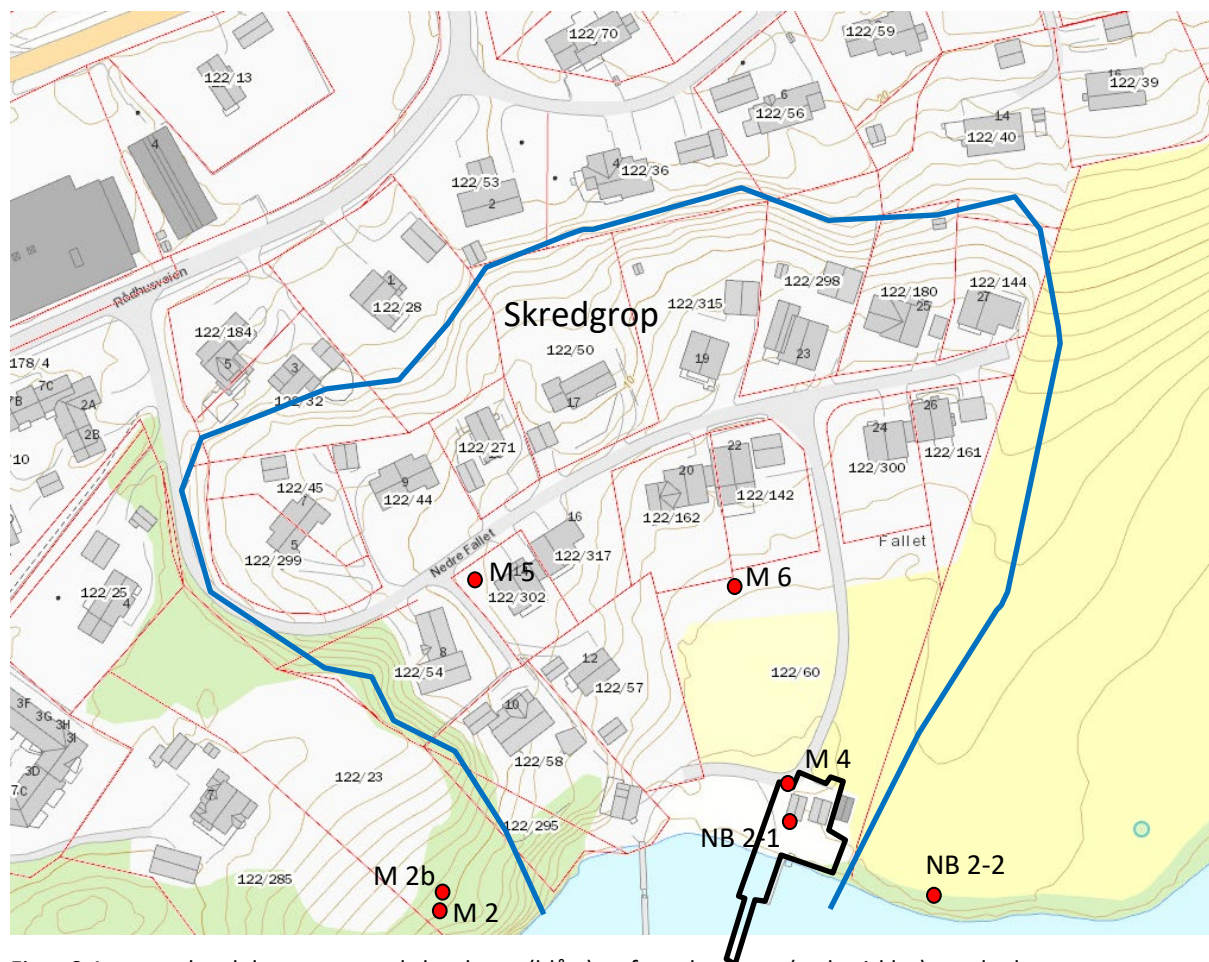
Ifølge Multiconsult (2017B) ligger det planlagte seilportsenteret i en gammel skredgrop (se figur 3).

Figur 3 Antatt utbredelse av gammel skredgrop (blått), utførte borer (røde sirkler) og planlagt seilportsenter (svart)

Som nevnt i kap. 3.2 har Multiconsult gjennomført flere grunnundersøkelser i området (fig. 2 og 3). Borepunktene nærmest planlagt seilportsanlegg er NB2-1, NB2-2, M2, M 2b, M4, M5 og M6. I punktene M2 og M 2b er det utført dreietrykksondering, mens i punkt 4 og 5 er det utført dreietrykksondering, prøvetaking og CPTU (trykksondering).

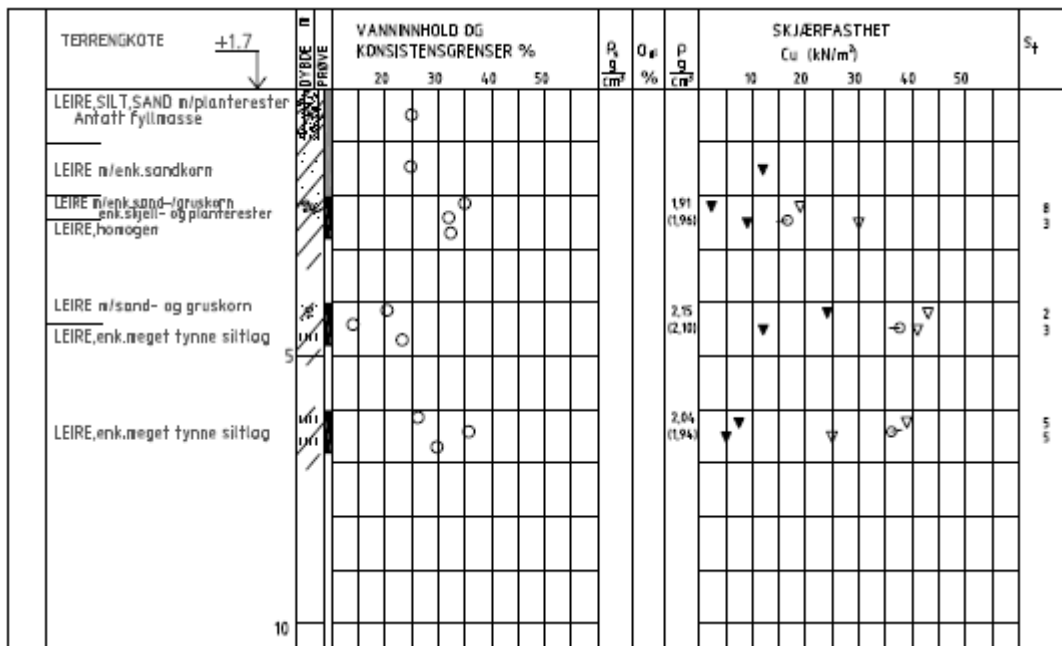
Borepunkt M4 som er boret på tomte til planlagt seilportsenter viser et 1 m tykt topplag bestående av fyllmasse dominert av leire, silt og sand med planterester. Fra 1-7 m er det ved prøvetaking påvist middels fast til fast leire med tynne sandlag. Boringen ble avsluttet i faste masser/fjell på 8,6 m. Se utsnitt av borprofilen i figur 4.

Figur 4 Utsnitt av boreprofil for boring M4 (Multiconsult 2017)

Boring M4 (Multiconsult i 2017) som er boret innenfor tomte til planlagt seilsporsenter, viser en meter fyllmasse (sand, silt og leire) over middels fast – fast leire til 8,4 m hvor faste masser/fjell ble påtruffet. Det er med andre ord påvist greie grunnforhold på tomte, og **det er derfor ikke behov for nærmere geotekniske undersøkelser i forbindelse med reguleringsplanen.**

Vi tilrår likevel at det benyttes geoteknisk fagkyndig i forbindelse med detaljprosjektering av utbyggingen. Geoteknisk fagkyndig må benyttes ved fundamenteringen av bygget med bakgrunn i vurdering/beregning av setninger og grunnens bæreevne, samt ved vurdering av lokal stabilitet på tomte inklusiv strandsonen utenfor. Vurdering av stabilitet i strandsonen er særlig viktig ved bygging og fundamentering av brygge.
