## NOTAT

| OPPDRAAG | <b>Industritomt Stadsbygd. Gnr/Bnr 18/36</b> | DOKUMENTKODE | 10204470-RIG-NOT-001 |
| EMNE | Geoteknisk vurdering vedrørende skredfare | TILGJENGELIGHET | Åpen |
| OPPDRAAGSGIVER | <b>Belling Maskin AS</b> | OPPDRAAGSLEDER | Joar S. Gloppestad |

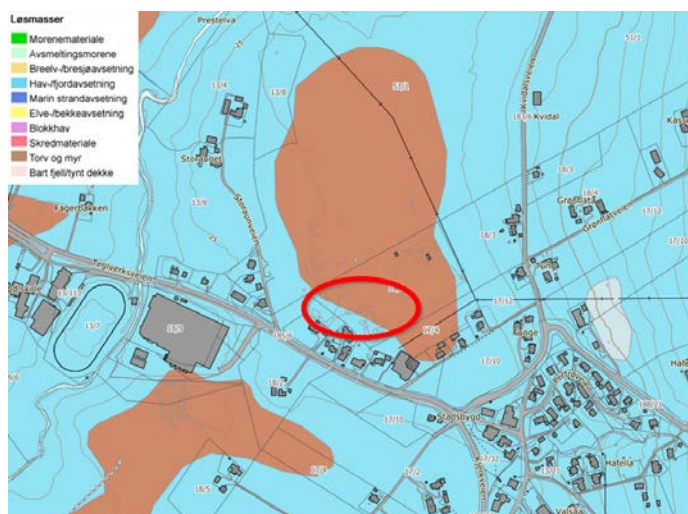
Figur 3 viser et utsnitt av kvartærgeologisk kart for det aktuelle området. Kartet indikerer at løsmassene i området hovedsakelig består av tykk havavsetning samt torv og myr. Områder med tykk havavsetning kan forventes å bestå av silt og leirholdige løsmasser.

Figur 3 - Kvartærgeologisk kart over området. Kartutsnitt hentet fra NGU sitt løsmassekart [7].

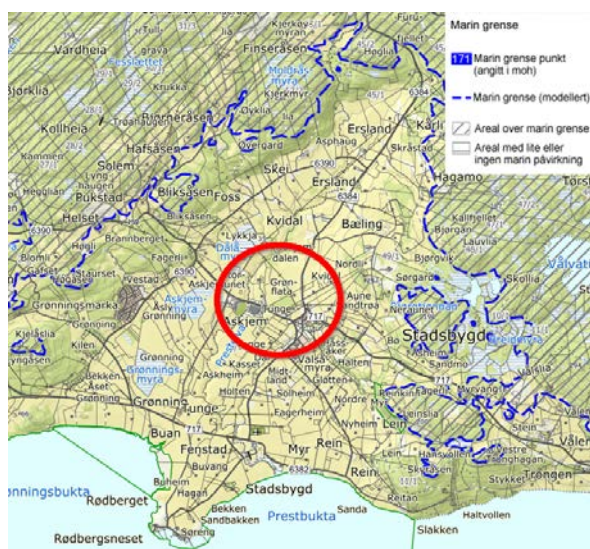
Marin grense følger ca. kote +160 (NN1954) og hele planområdet ligger nedenfor marin grense, se Figur 4

Figur 4 - Utsnitt av kart med marin grense. Utsnittet hentet fra Nasjonal Løsmassedatabase [7].

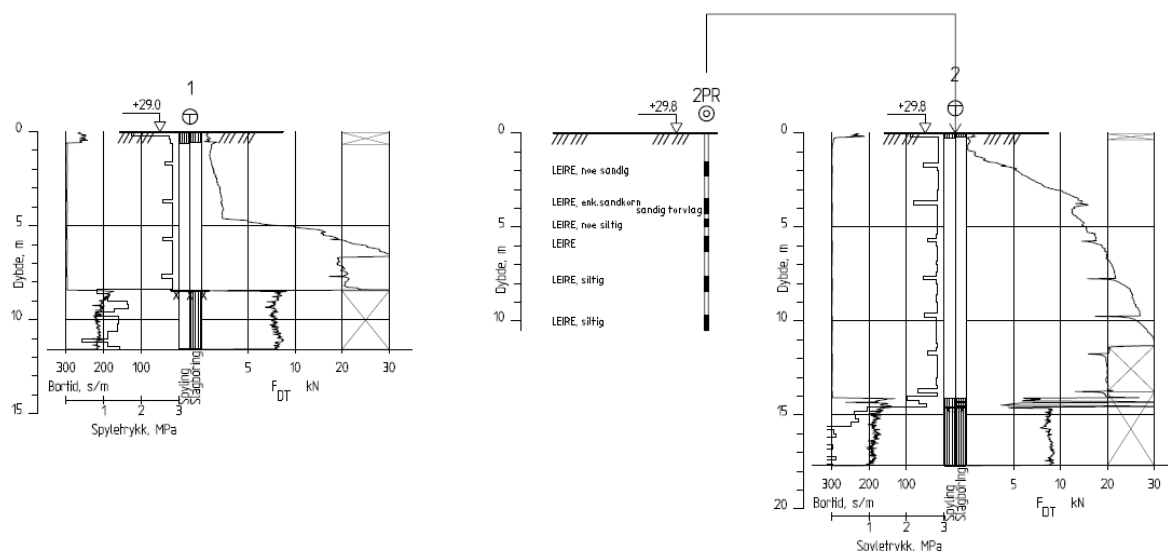
Det er utført geotekniske grunnundersøkelser på tomta i april 2018 [2]. Alle sonderinger er avsluttet i antatt berg. Bergoverflaten i borpunktene varierer mellom kote +15,2 og kote 20,5. Løsmassemektigheten varierer mellom 8,5 m og 14,6 m. Størst mektighet er det omtrent midt på tomta (borpunkt 2). Grunnundersøkelsene viser at løsmassene i området generelt består av et topplag myr over leirmasser. Mot vest er det registrert bløte leirmasser ned til ca. 5,0 m dybde.

Opptatte prøveserier fra tomtas midtre del viser at leiren der er forholdsvis fast, lite sensitiv og siltig. Leiren ved dette borpunktet har et naturlig vanninnhold i intervallet 18-28 %.

Figur 5 - To sonderingsprofil fra utførte grunnundersøkelser. Borpunkt 1 er tatt mot avgrensningen i vest mot dyrka mark. Borpunkt 2 er tatt omtrentlig midt på tomta.

Sonderingen fra borpunkt 1 antyder bløt leire. På bakgrunn av tidligere grunnundersøkelser vurderer Multiconsult at den bløte leira ikke er sensitiv eller inneholder sprøbruddsegenskaper.

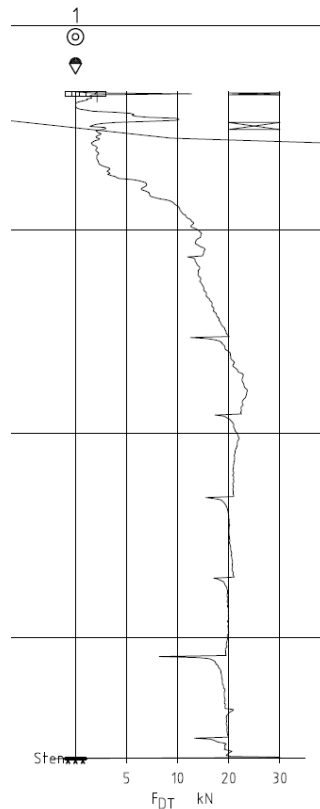
Multiconsult har tidligere utført grunnundersøkelser ca. 100 m vest for aktuell tomt [8]. Resultater fra en dreiestrykksondering viser det samme bløte leirlaget som er funnet i borpunkt 1, vist i Figur 6. Dette borpunktet befinner seg ca. 30 m sørøst fra grensen til kvikkleiresone 937 (se figur 8). En prøveserie fra borpunktet viser at leira er bløt til middels fast. Leira er ikke sensitiv og det er ikke påvist kvikkleire i noen av de analyserte løsmassene.

Figur 6 - Sonderingsprofil fra tidligere utførte grunnundersøkelser på nabotomt mot vest [8].

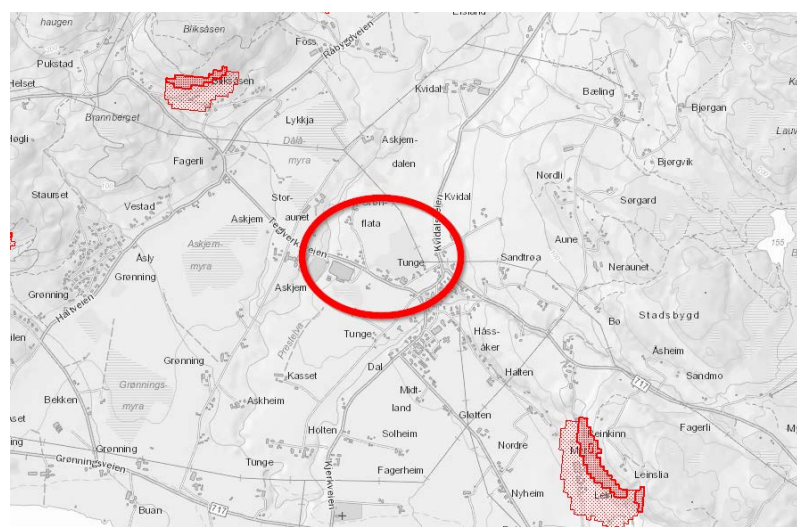
Området ligger plassert utenfor aktsomhetsområder for snøskred og steinsprang, ifølge NVE Atlas [9]. Figur 7 viser et utsnitt fra NVE Atlas. Det er ikke registrert noen skredhendelser i og ved tomta ifølge NVE Atlas – skredhendelser [9].

Figur 7 - Utsnitt fra NVE Atlas - aktsomhetssoner for snøskred og steinsprang [9]. Aktuell tomt markert med rød sirkel.

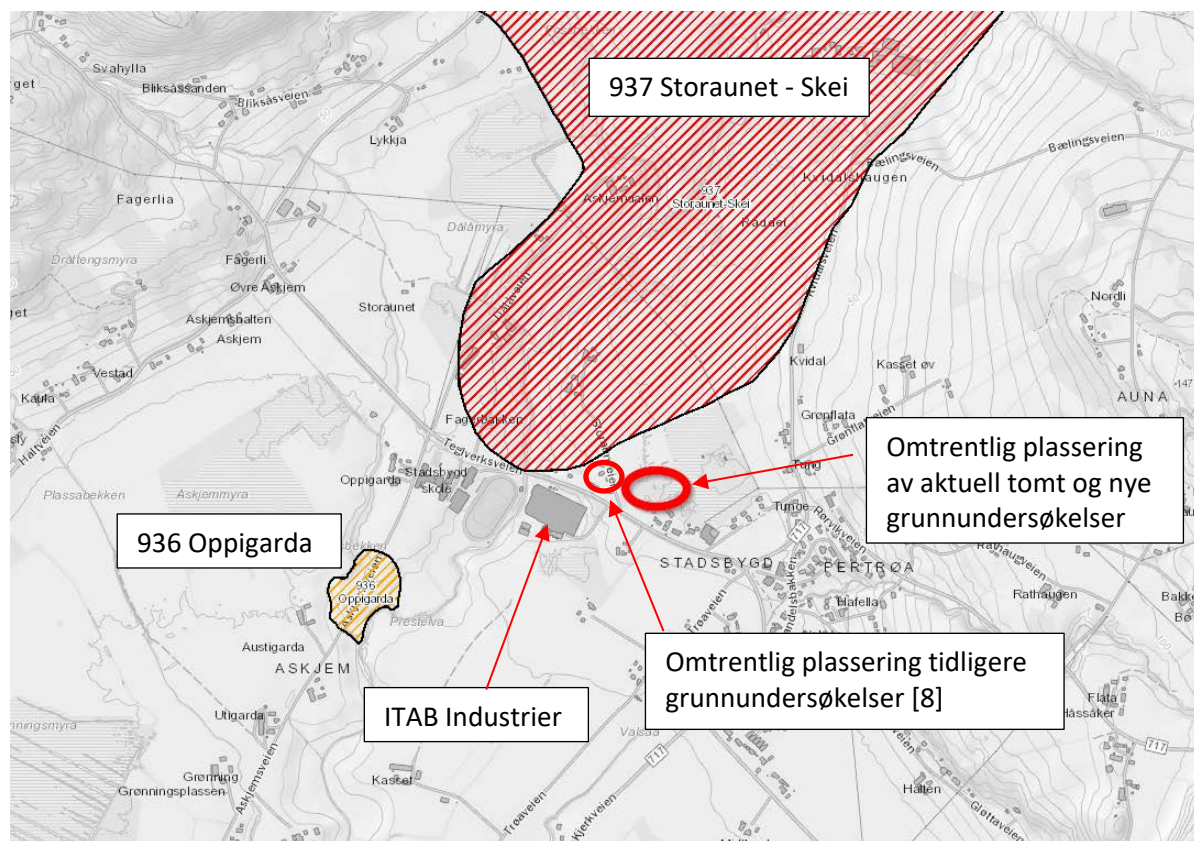
Det eksisterer to kvikkleiresoner like ved aktuell tomt, som vist på Figur 8. Faregrad, konsekvensklasse og risikoklasse er for disse presentert i Tabell 2-1.

Figur 8 - Utsnittet viser eksisterende kartlagte faresoner for kvikkleireskred [10].

Den aktuelle tomten ligger omtrentlig 130 m fra grensen til sone 937.

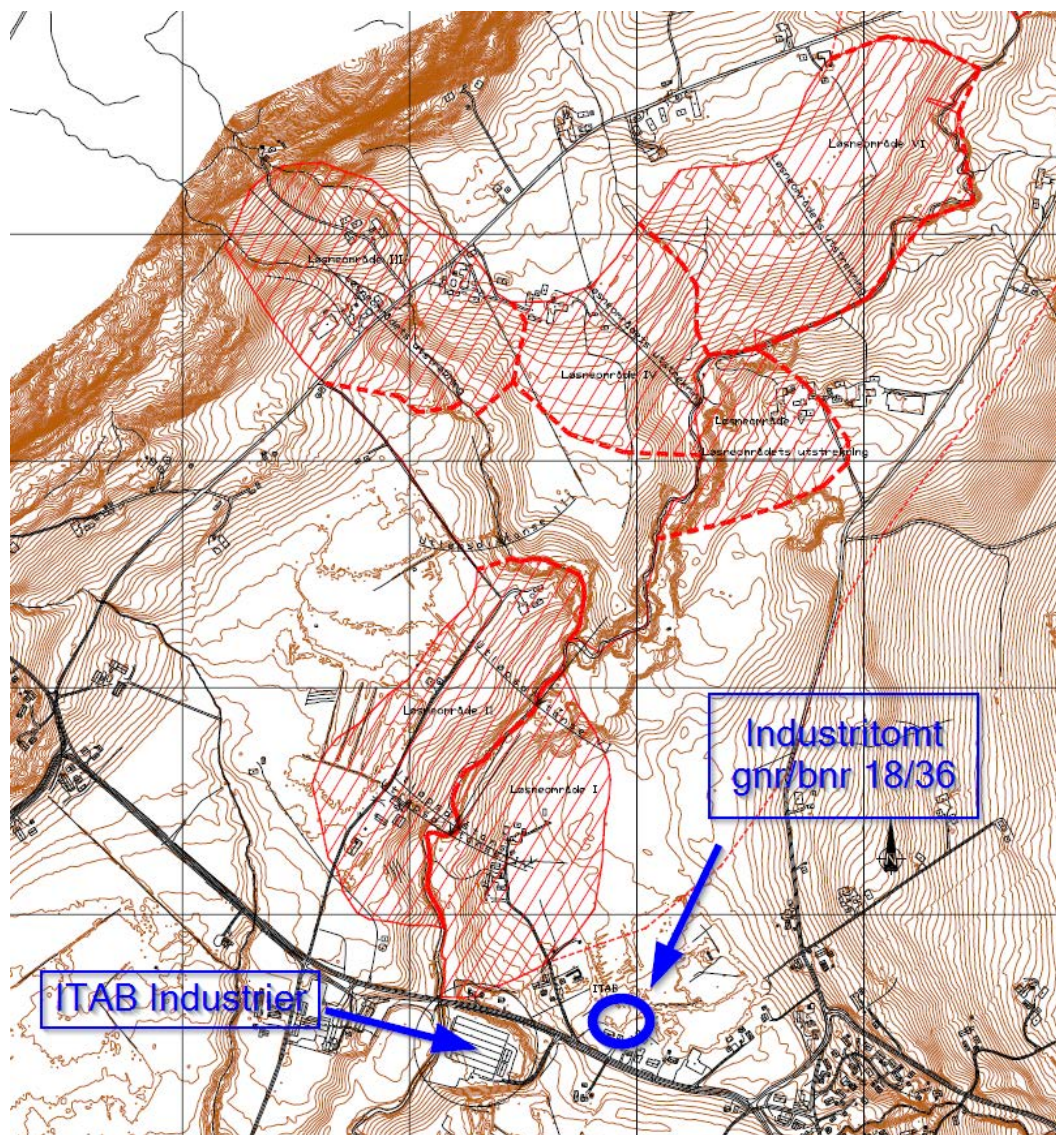
Det er i tillegg utført bestemmelse av utløpsdistanse for kvikkleireskred etter stegvis prosedyre som bygger på foreløpige resultater/erfaringer fra NIFS delprosjekt kvikkleire 6.7 «Skredutbredelse og utløpsområder» [12]. Utløpsdistansen for et kvikkleireskred baseres på skredvolum, skredmassenes beskaffenhet og mobilitet og utløpsområdets topografi. I Figur 9 er utløpsdistansen for hvert enkelt løснеområde innenfor kvikkleiresone 937 «Storaunet – Skei» vist.

Figur 9 - Utklipp fra utredning av løснеområder [11].

Det ble i notatet [11] vurdert slik at tiltaksområdet for ITAB Industrier ikke ligger i et potensielt utløpsområde for skred i noen av de kartlagte løśnieområdene.

Tiltaksområdet for gnr/bnr 18/36 ligger ikke innenfor et potensielt utløpsområde for skred i de kartlagte løøgneområdene for kvikkleiresone 937 «Storaunet – Skei».
