# GEOTEKNISK NOTAT – KOSMOS BARNEHAGE PROSJEKTERINGSNOTAT

Oppdragsnavn **Kosmos barnehage – detaljprosjektering**  
Prosjekt nr. **1350037976**  
Kunde **Petter Bakøy AS**  
Notat nr. **G-not-001 1350037976**  
Versjon **01**  
Til **Petter Bakøy AS v/Frank Kassest**  
Fra **Rambøll Norge AS v/Jon Martin Støver-Hofstad**  
Kopi

# GEOTEKNISK NOTAT – KOSMOS BARNEHAGE BEFARINGSNOTAT

Oppdragsnavn Kosmos barnehage – detaljprosjektering  
Prosjekt nr. 1350037976  
Kunde Petter Bakøy AS  
Notat nr. G-not-002 1350037976  
Versjon 01  
Til Petter Bakøy AS v/Frank Kassest  
Fra Rambøll Norge AS v/Jon Martin Støver-Hofstad  
Kopi

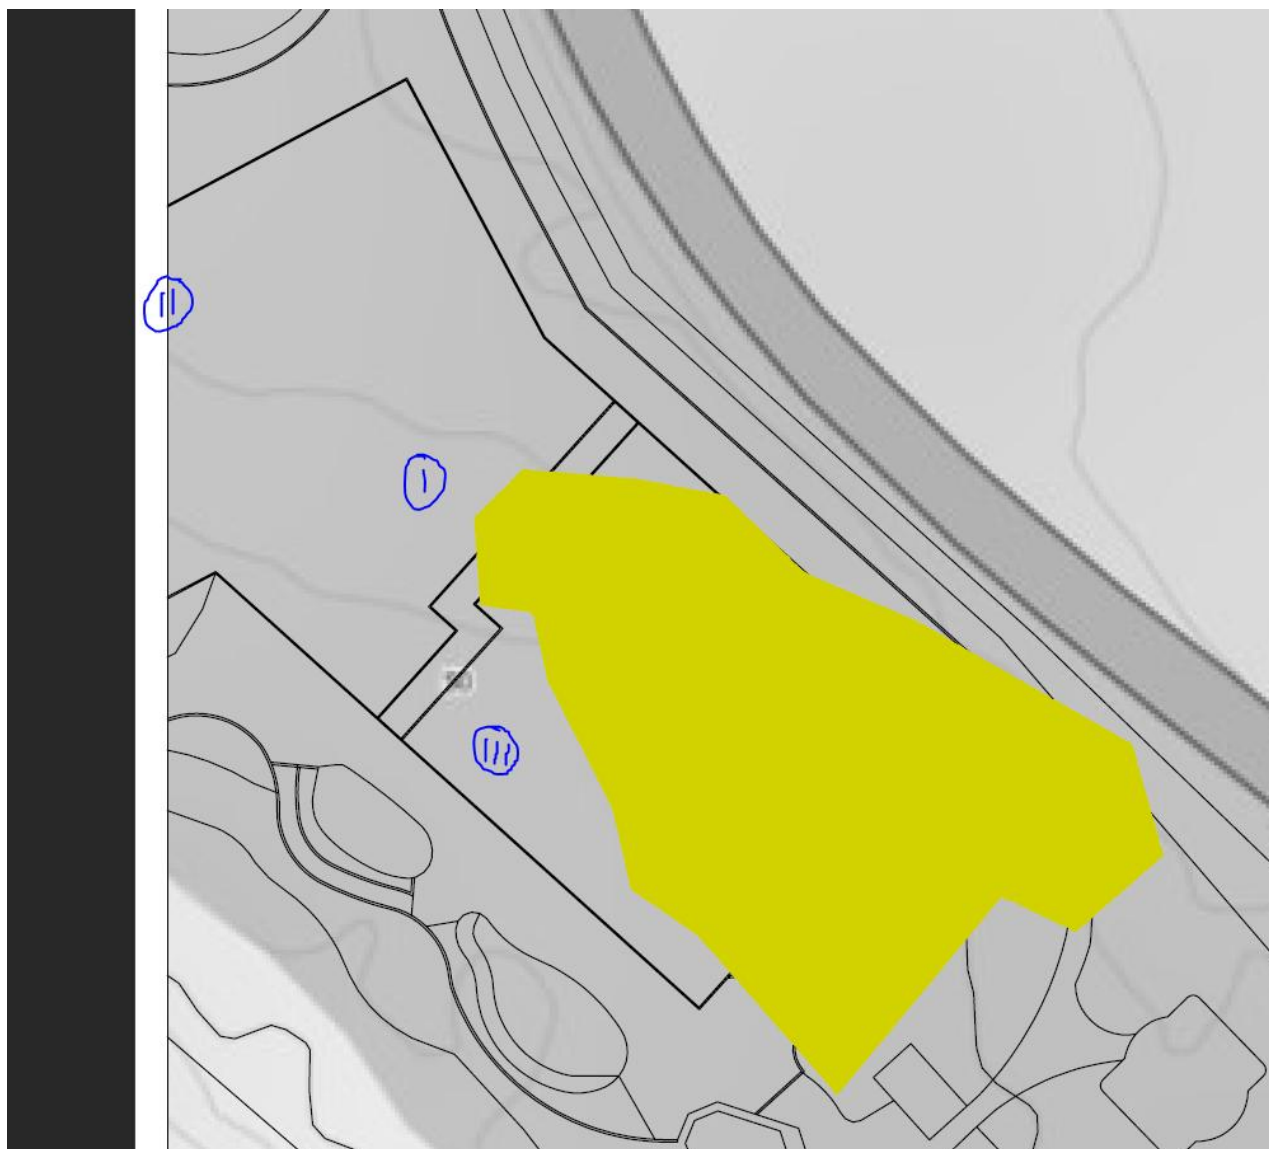
I den første prøvegrope ble det gravd ca 1 meter. Her virket det å være fast silt og leire i hele gradedybden. Det ble ikke påtruffet bløt leire eller bløte masser i dette punktet.

I den andre prøvegrope var det også silt i øvre del. Her fremsto det øverste laget som meget vannømfintlig. Det sto noe vann på toppen av massene, og ved graving her ble den øverste delen av gravmassen som ble lagt opp på siden av hullet tilnærmet flytende og rant ned i grope. Heller ikke massene i

dette hullet vil klassifiseres som *bløt leire*, men det er meget vannømfintlige masser som ved forstyrrelse og vannmetting blir flytende.

I den tredje prøvegropa ble det bare skrapet litt ned i meget fast silt/leire. Gropa lå like sør for banketten for brannveggen. Her opplyste gravemaskinfører at terrenget lå høyere tidligere, slik at de allerede hadde fjernet et lag med «bløt leire» før de kom ned til traubunn.

Det ble ikke observert definisjonsmessig bløt leire ved befaringa, men leirholdige masser med stort innhold av silt som blir tilnærmet flytende ved vannmetting.

Figur 1 Utklipp fra skisse "Mebostad berg i tomt" mottatt fra graveentreprenør/oppdragsgiver. Omtrentlig plassering av prøvegroper skissert inn.
