**DERES REF. 14079/2018/HUGBEE – VEDR. BEITESAK – VEIRETT  
BRUHOLMEN**

## NOTAT

### Befaring ved Bruholmen (gnr/brn 68/2) i Ørland kommune

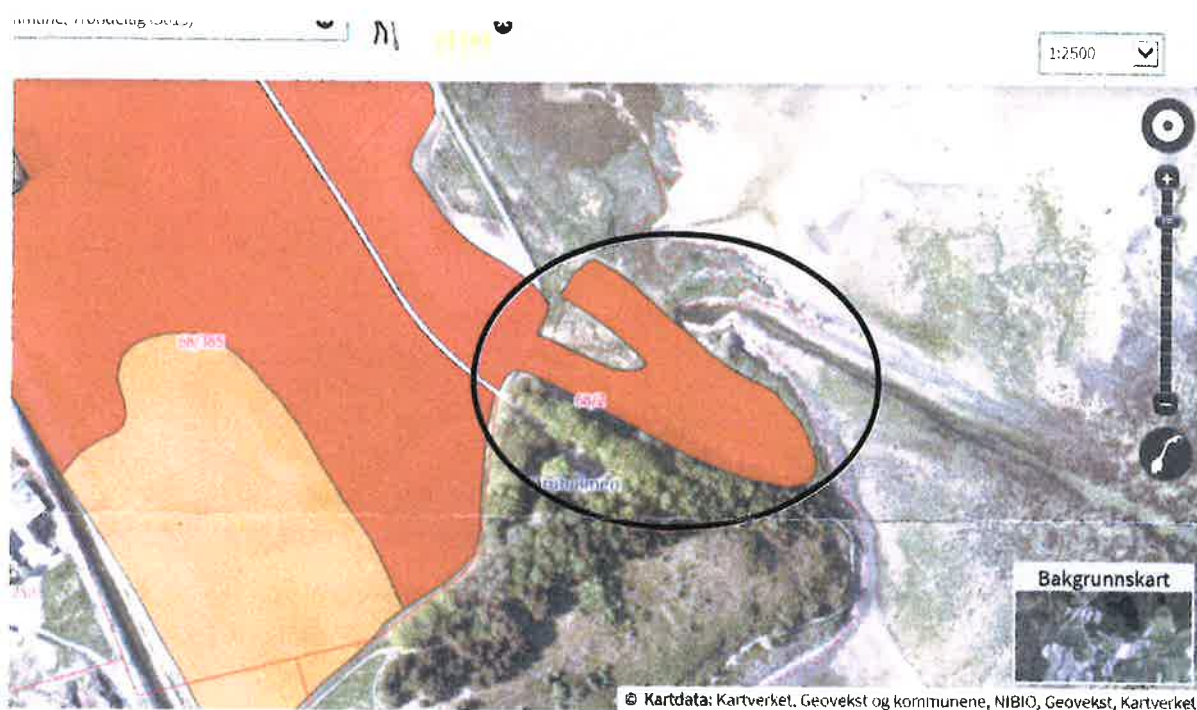
Det undersøkte arealet består av vekslende rygger og forsenkninger. Tre jordtyper ble observert:

Ingen av disse jordtypene vil bli klassifisert til *svært god jordkvalitet* på jordkvalitetskartet. De to grunnvannspåvirkete jordtypene vil bli klassifisert med *god jordkvalitet* under forutsetningen av

de har et fungerende dreneringssystem. Ifølge Arnt Olav Lund er dette arealet ikke grøftet, noe som det observerte grunnvannsnivået verifiserer. Den største begrensningen til arealet ut fra observasjonene gjort den 12.06.2019, er dårlig bæreevne grunnet høyt innhold av organisk materiale i kombinasjon med høyt grunnvannsnivå.

Jordkvalitetskart (NIBIO). Arealet som ble sjekket er innringet.
