**DERES REF. 14079/2018/HUGBEE – VEDR. BEITESAK – VEIRETT  
BRUHOLMEN – ARNT OLAV LUND**

**DERES REF. 14079/2018/HUGBEE – VEDR. BEITESAK – VEIRETT  
BRUHOLMEN**

### Befaring ved Bruholmen (gnr/brn 68/2) i Ørland kommune

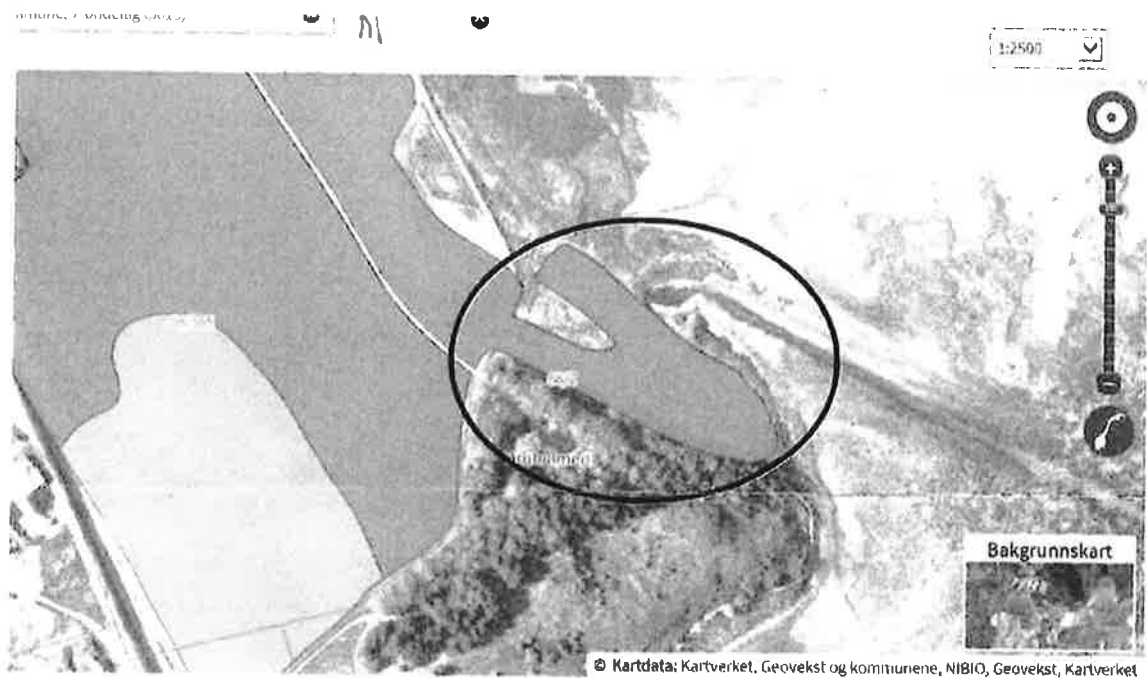
Ingen av disse jordtypene vil bli klassifisert til *svært god jordkvalitet* på jordkvalitetskartet. De to grunnvannspåvirkete jordtypene vil bli klassifisert med *god jordkvalitet* under forutsetningen av

de har et fungerende dreneringssystem. Ifølge Arnt Olav Lund er dette arealet ikke grøftet, noe som det observerte grunnvannsnivået verifiserer. Den største begrensningen til arealet ut fra observasjonene gjort den 12.06.2019, er dårlig bæreevne grunnet høyt innhold av organisk materiale i kombinasjon med høyt grunnvannsnivå.

Jordkvalitetskart (NIBIO). Arealet som ble sjekket er innringet.

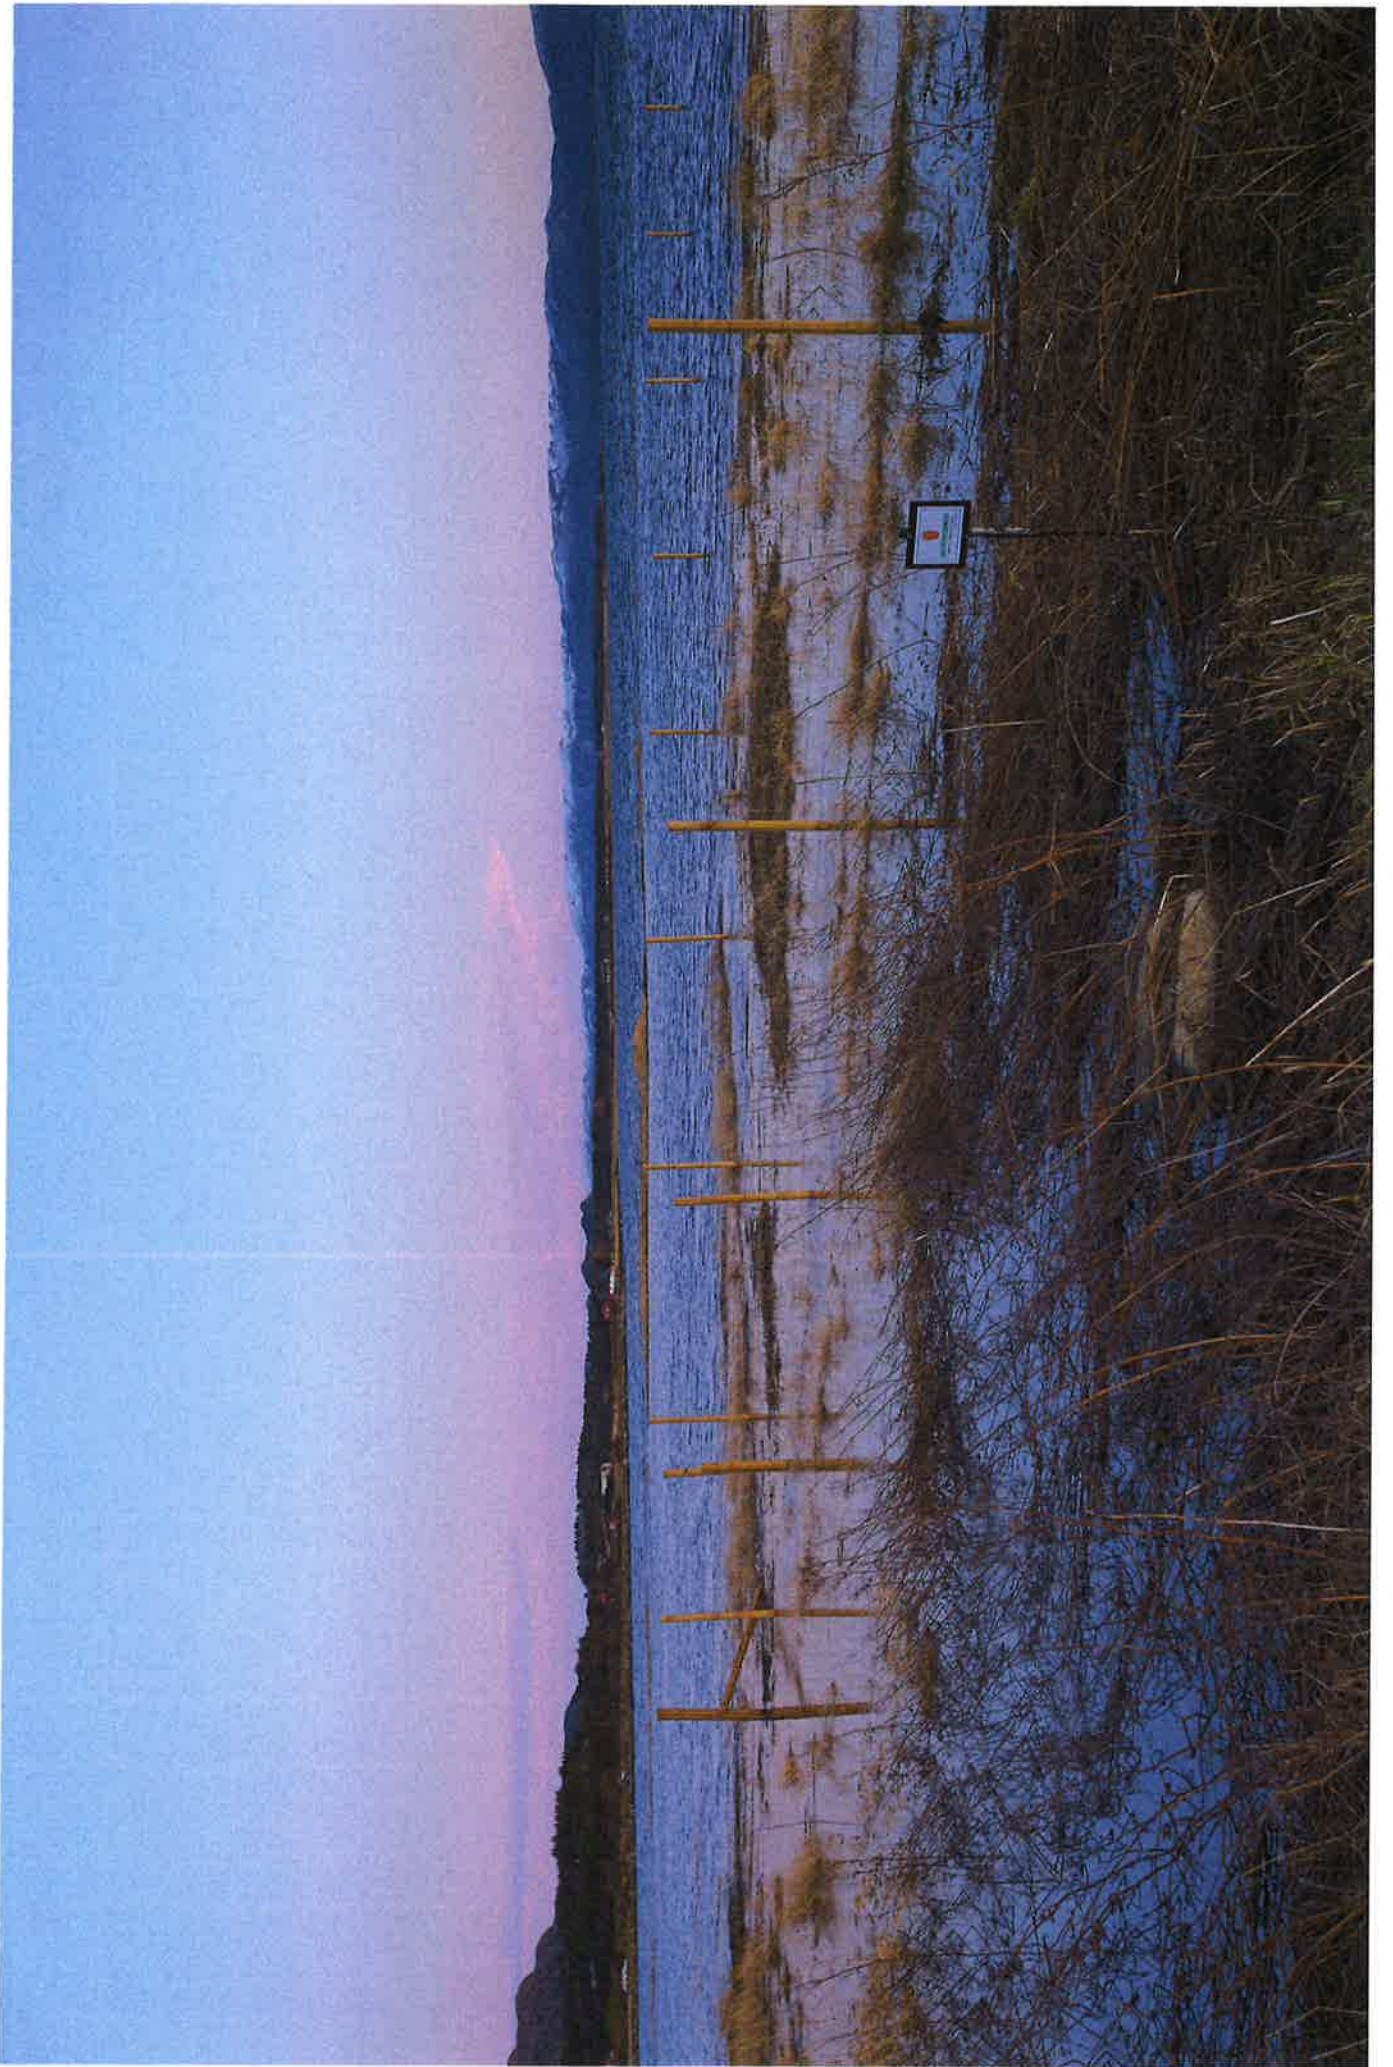
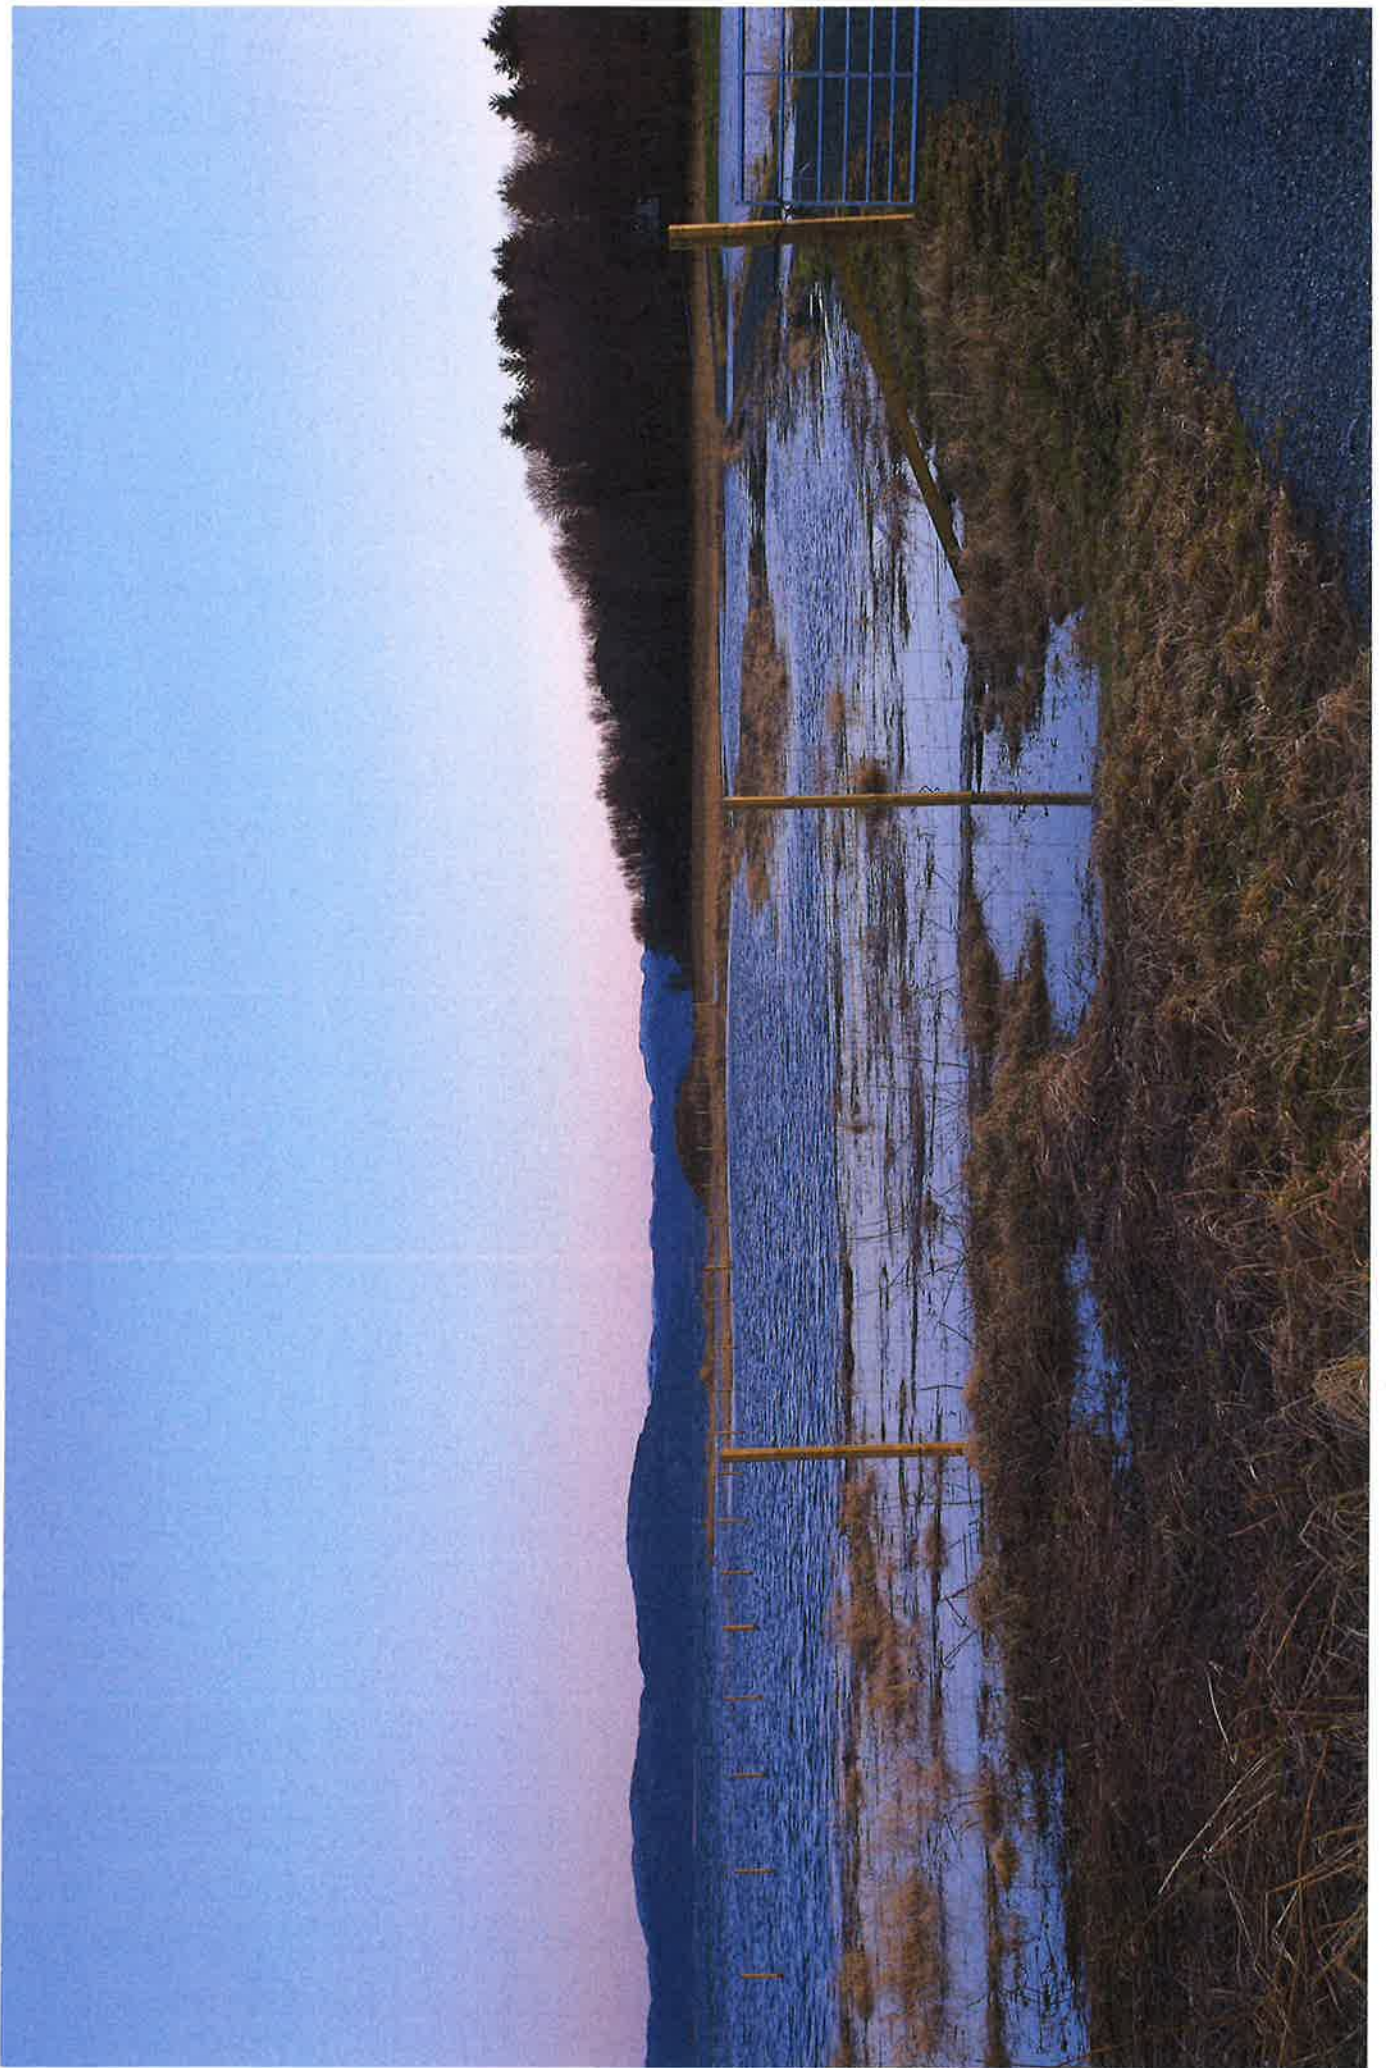
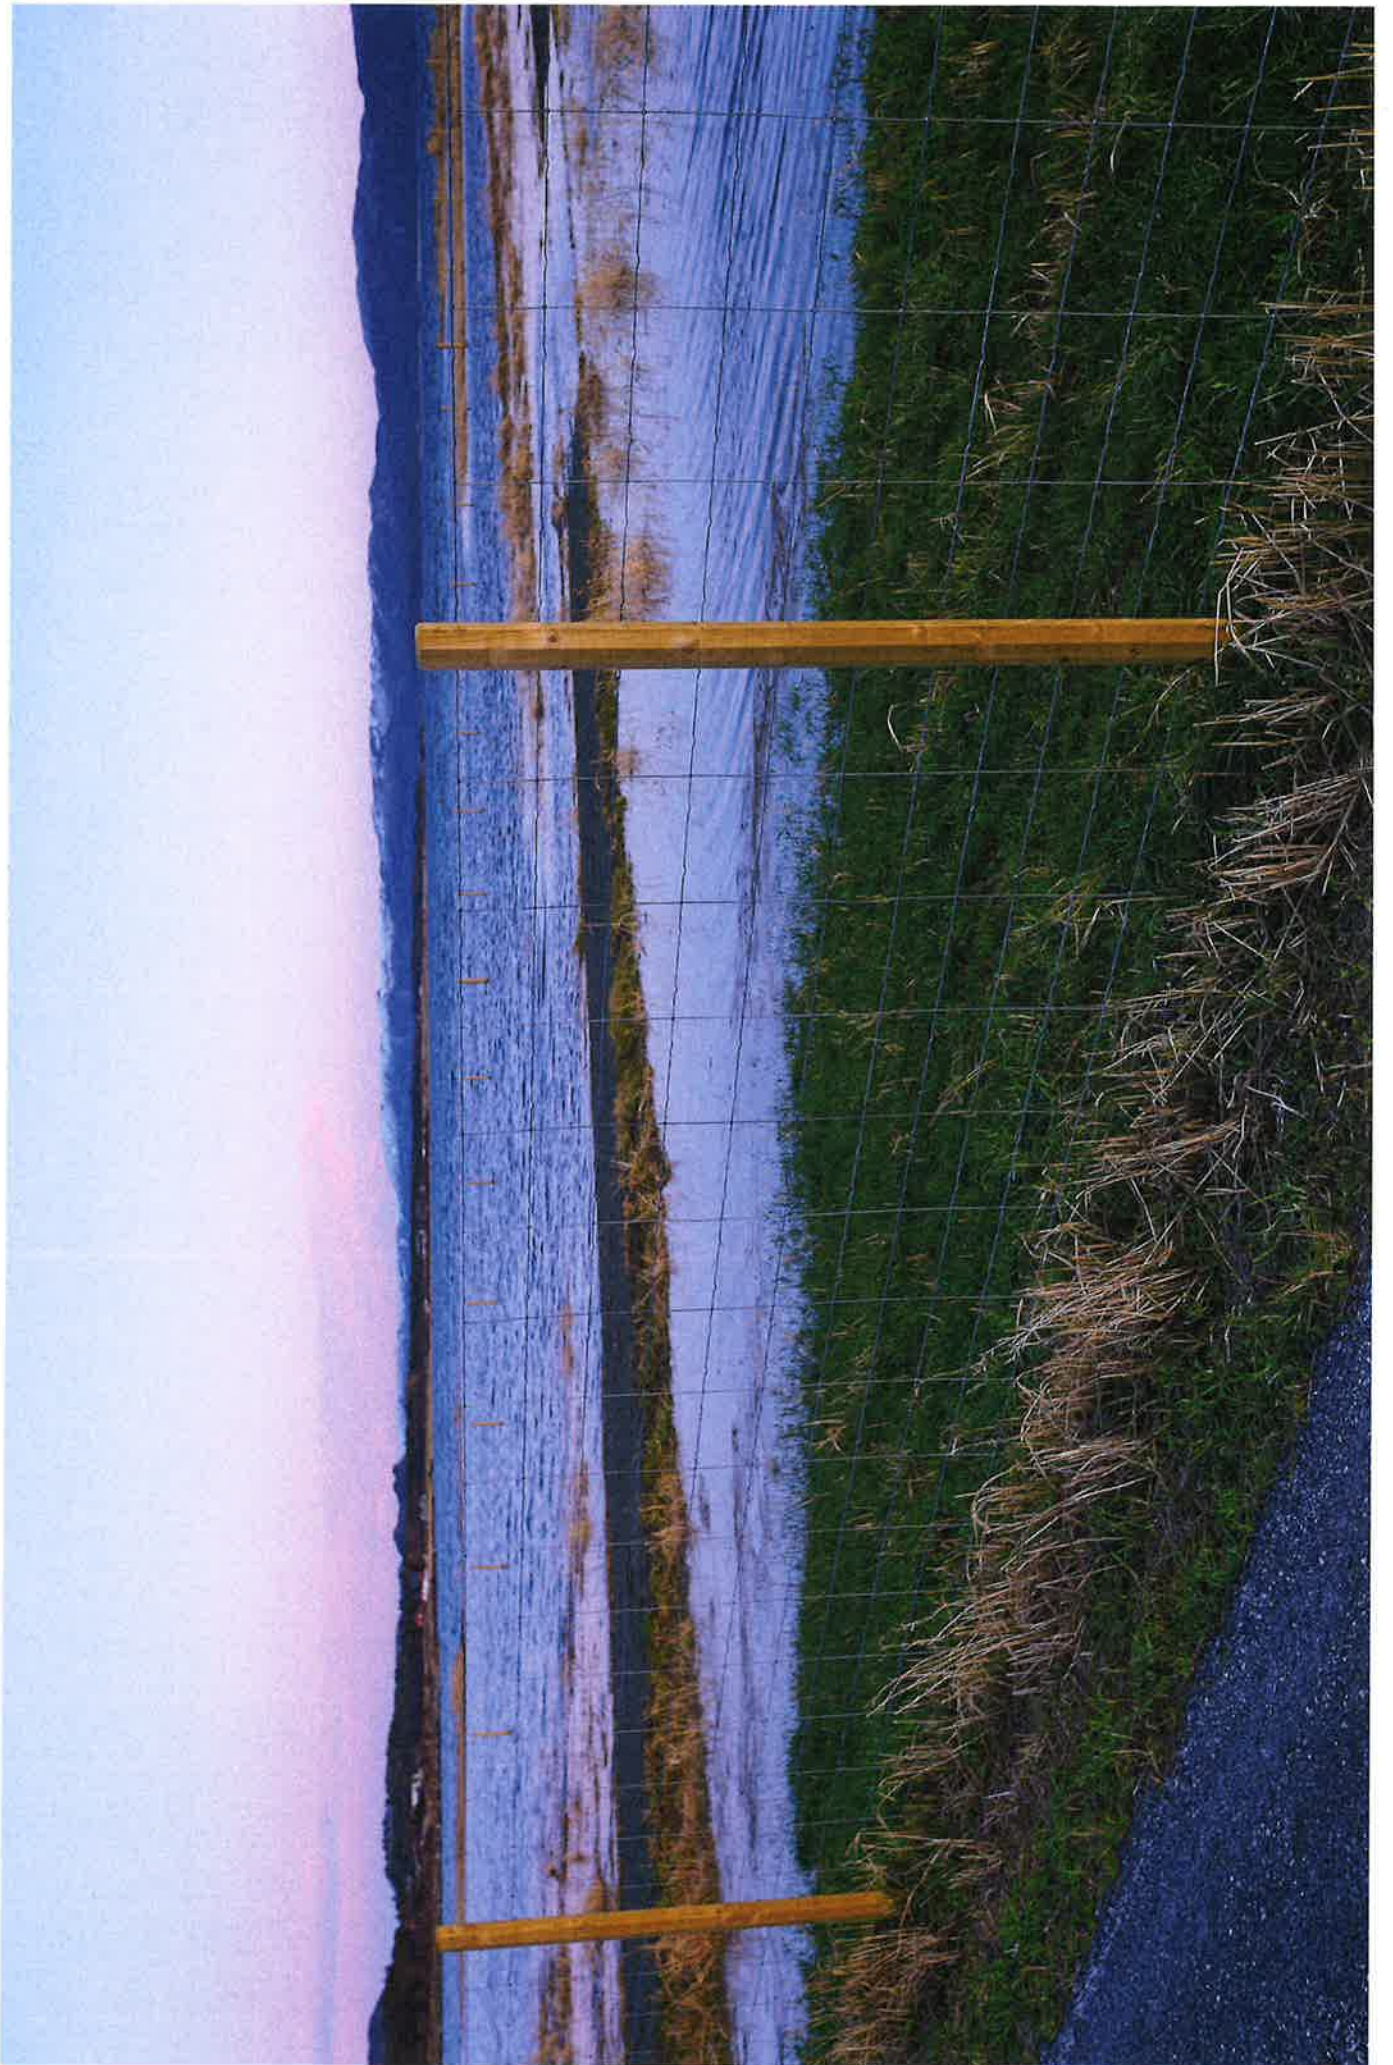
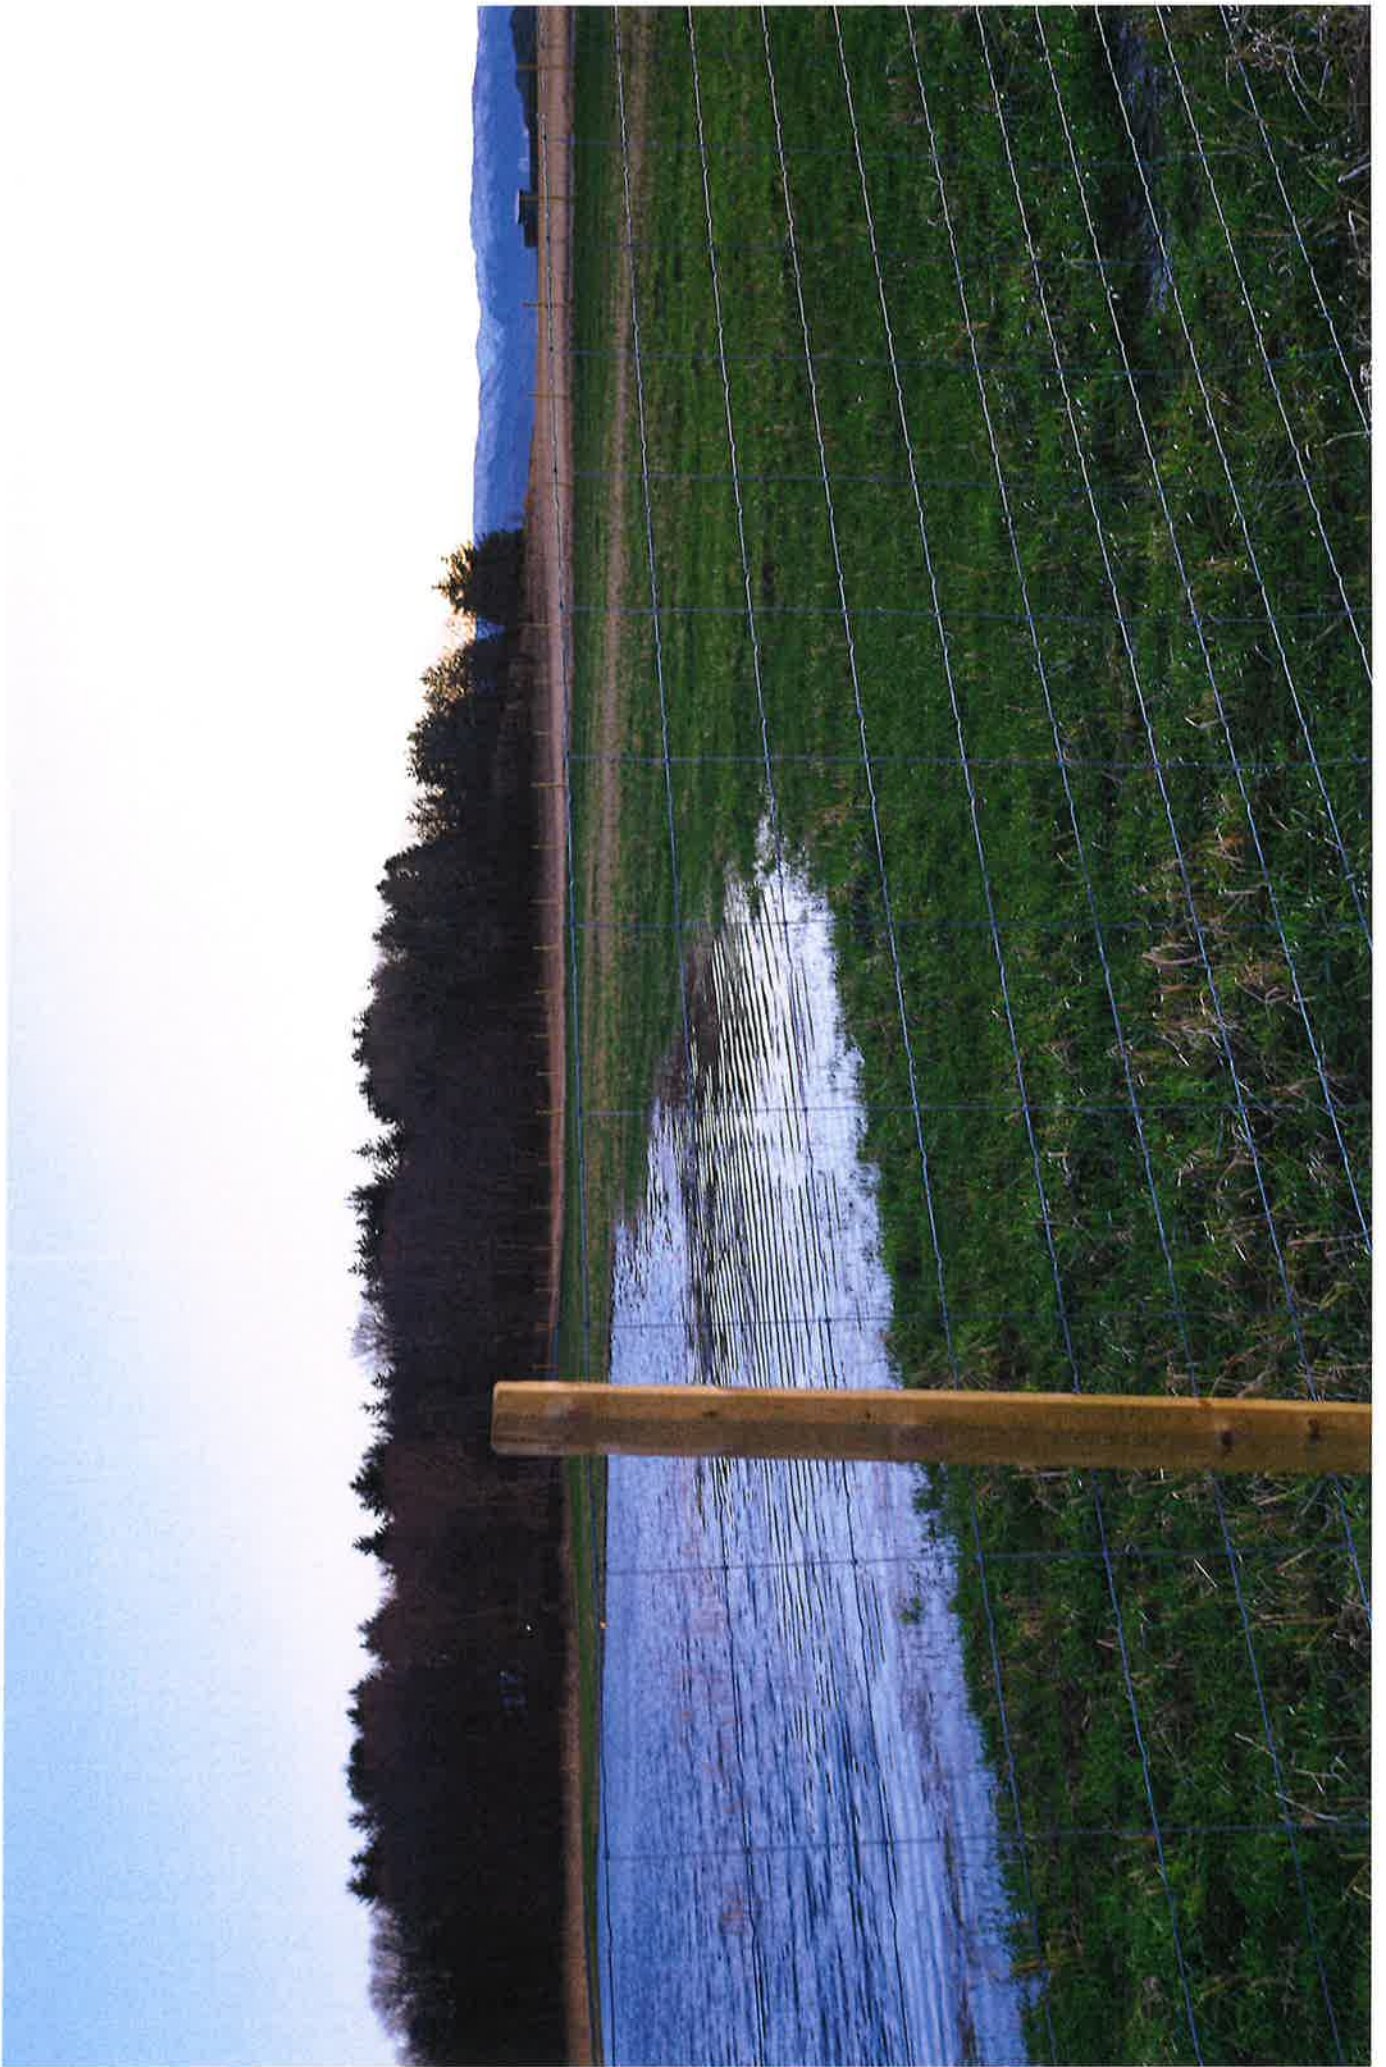
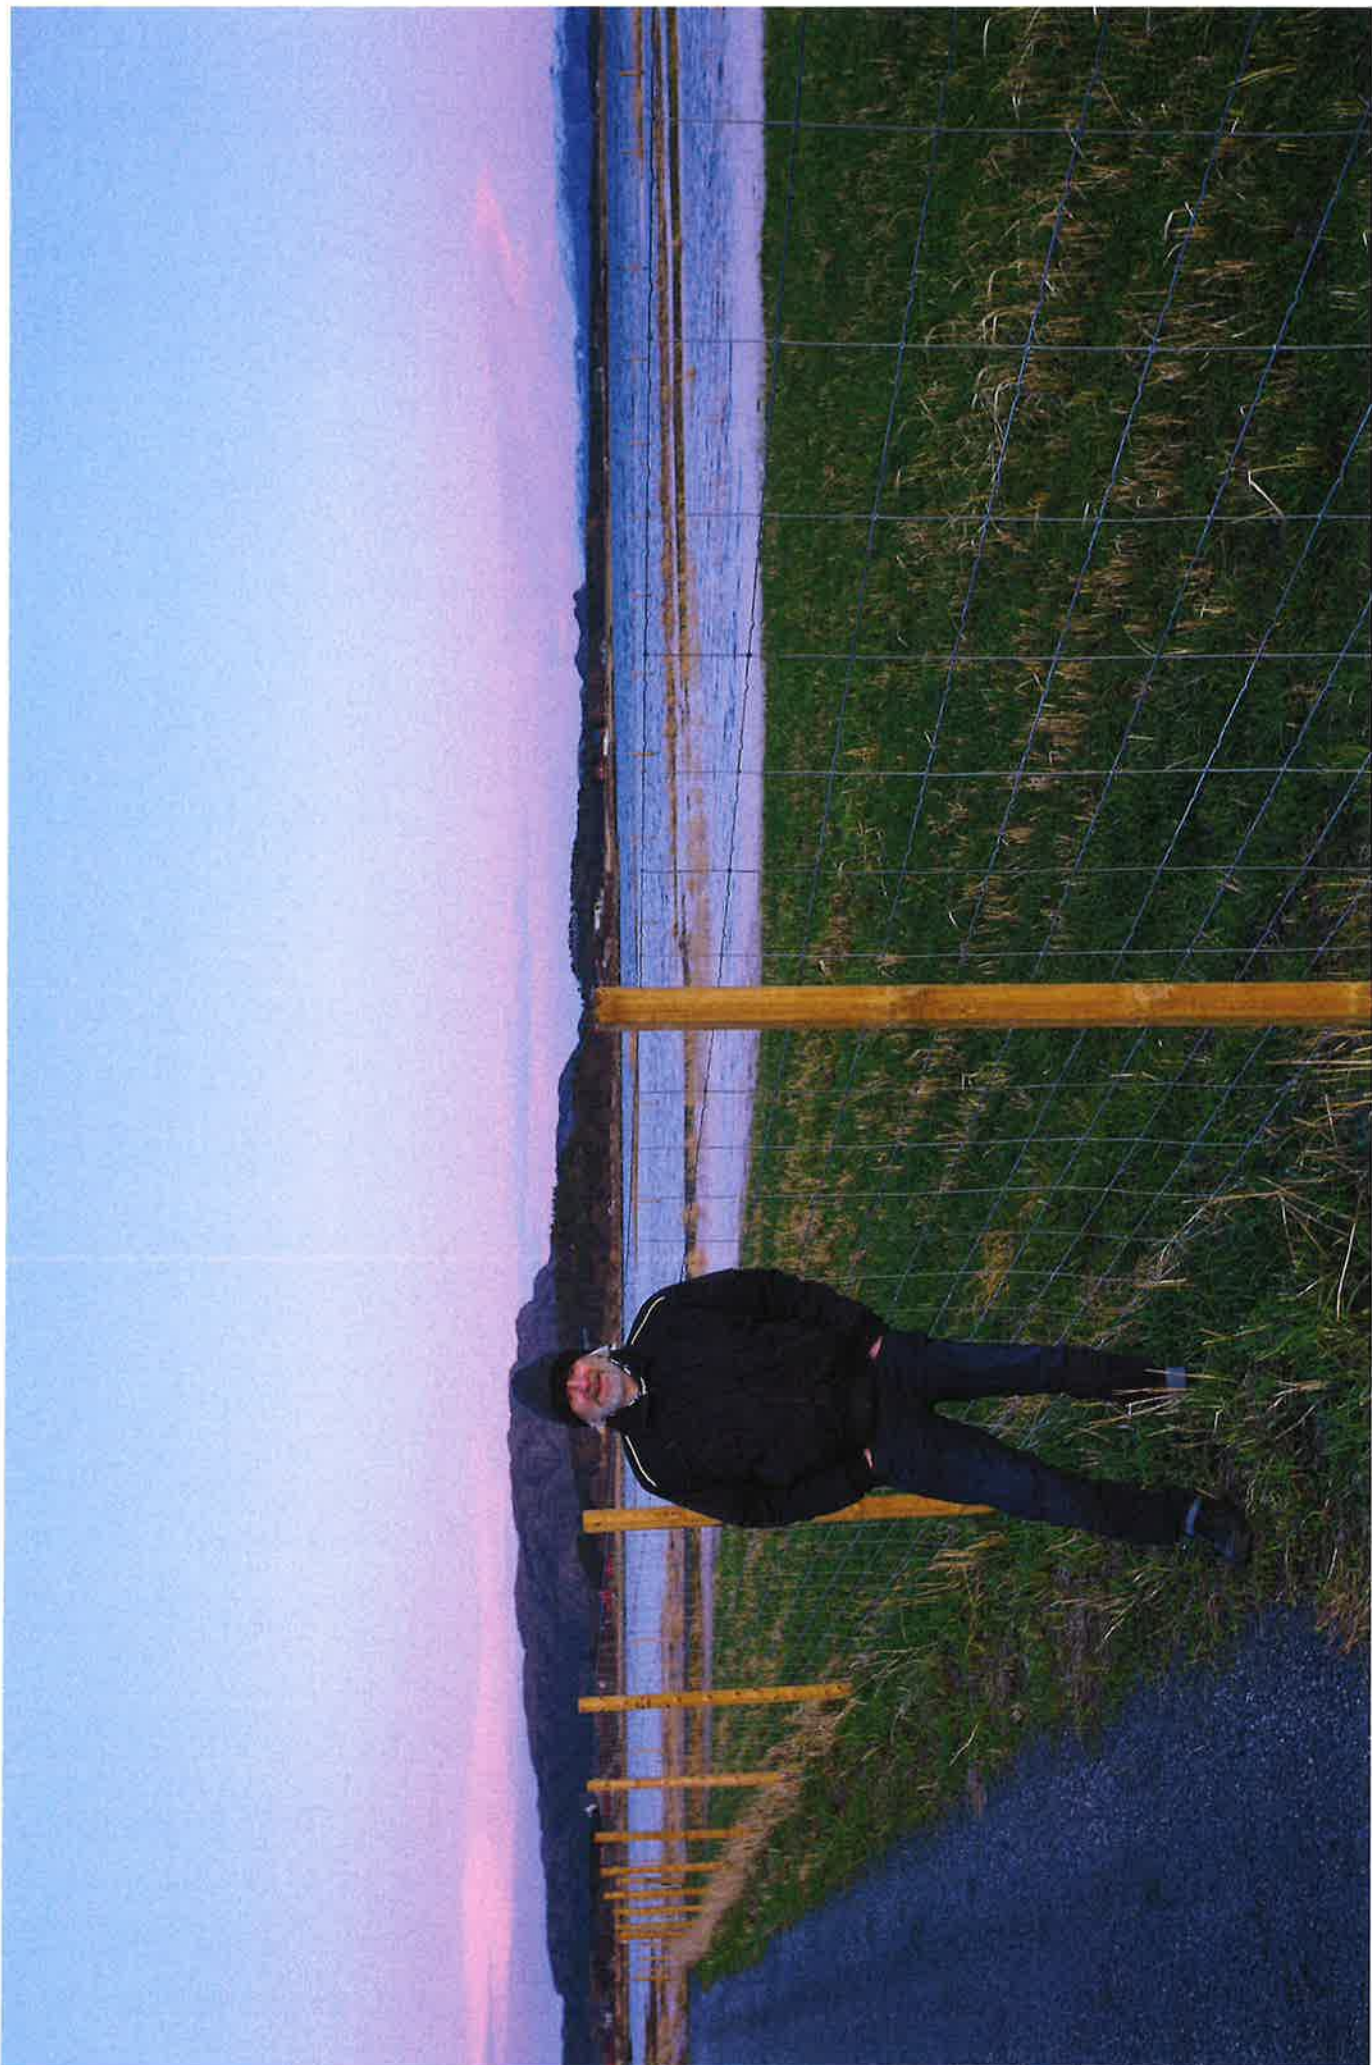
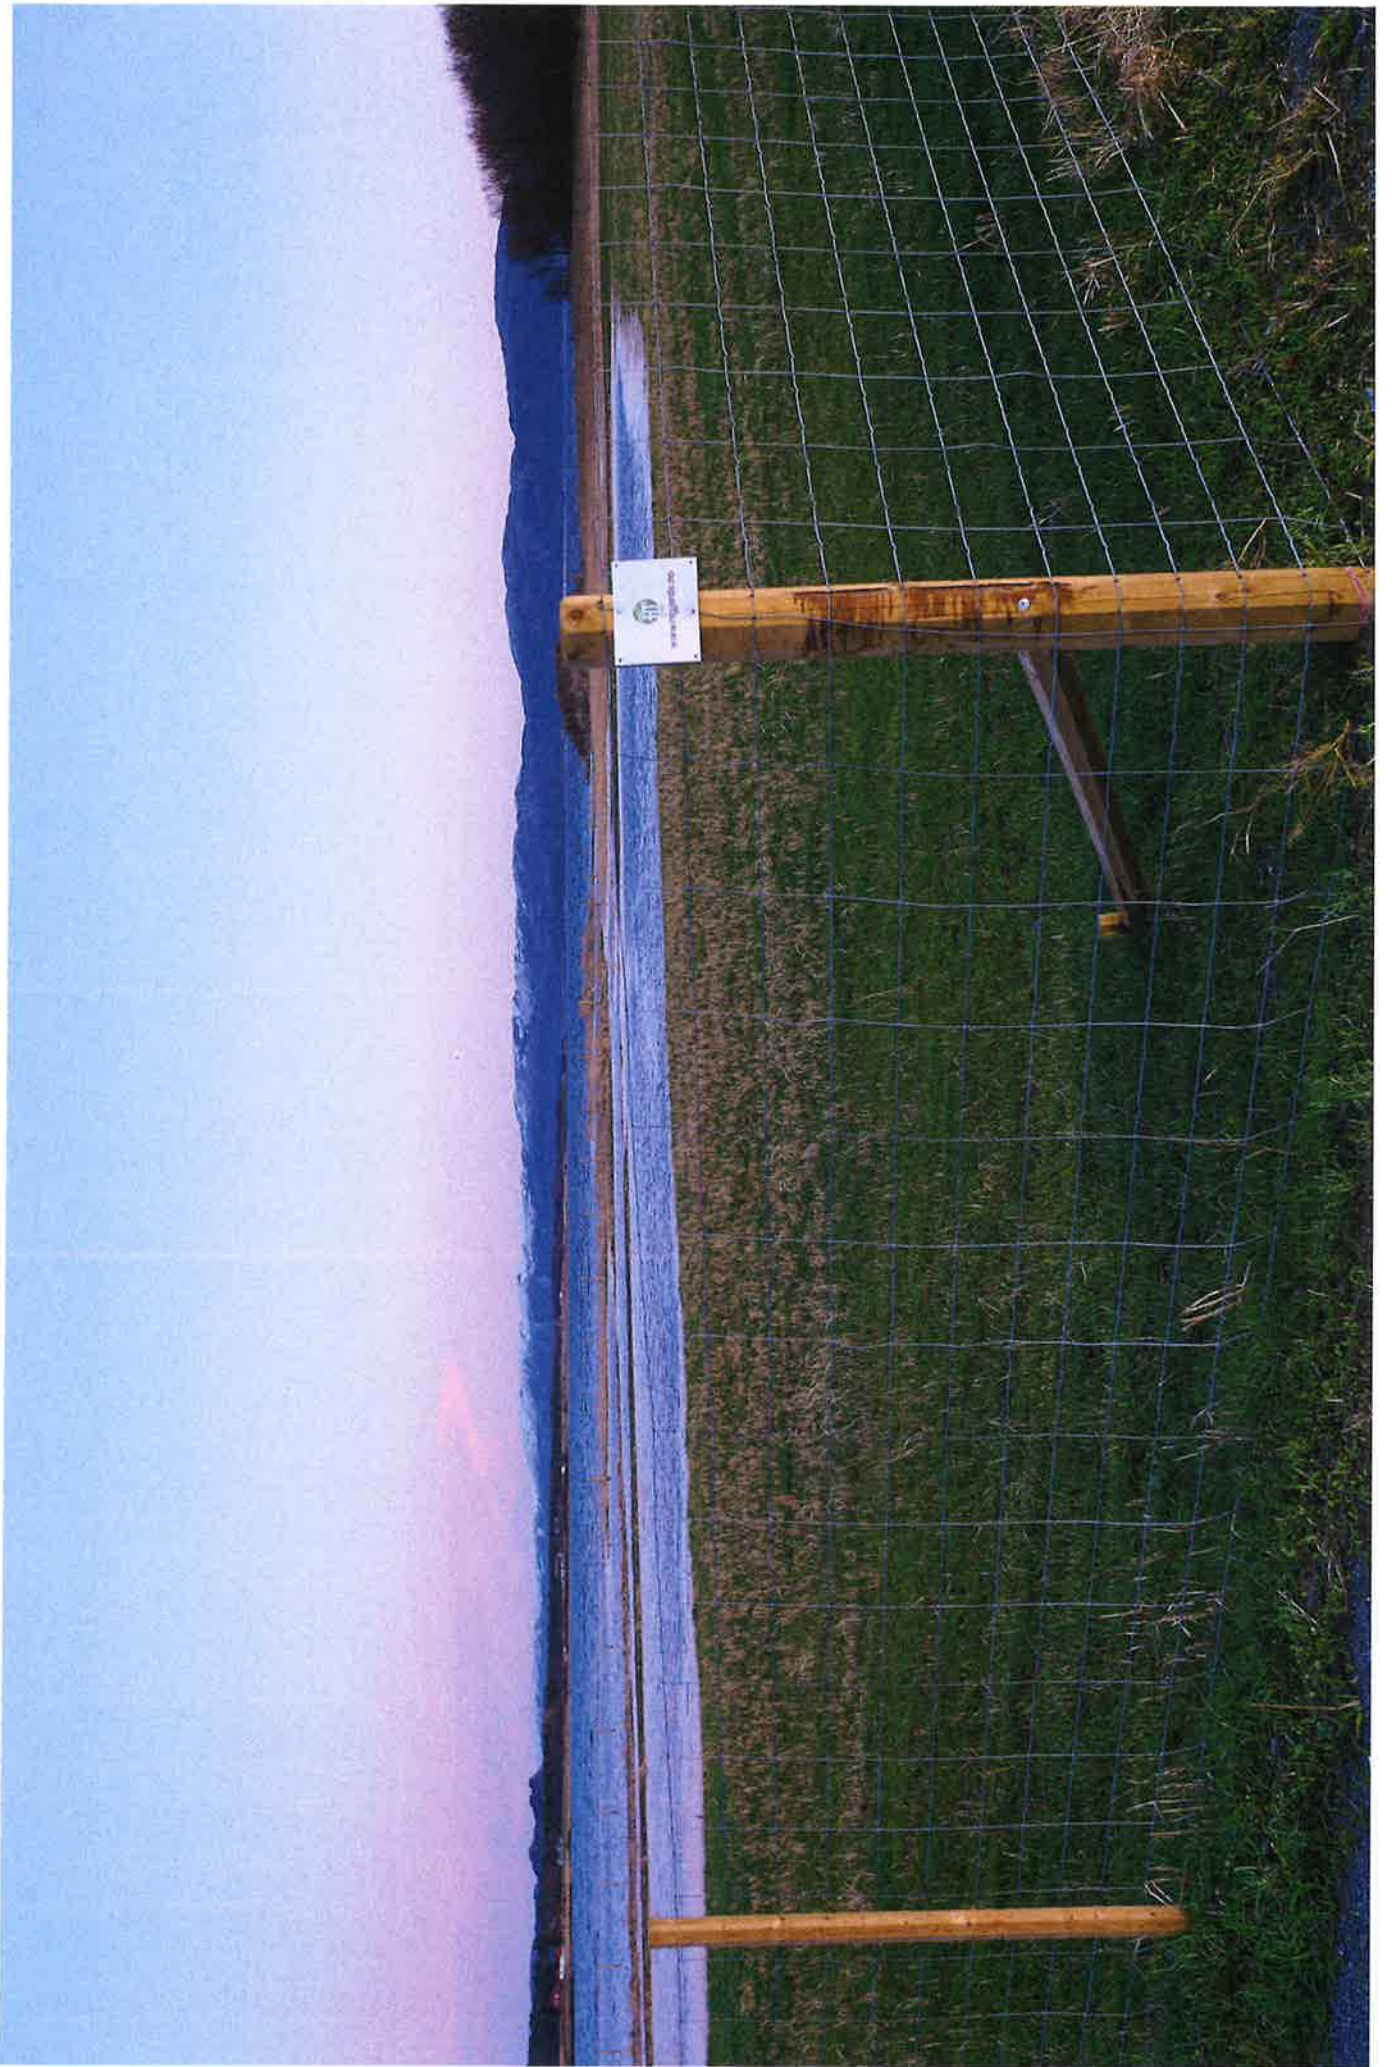
**Vedlagt** følger videre tidligere oversendte bilder som viser at arealet på Bruholmen står delvis under vann og vanskelig kan anses som et godt beiteområde.
