**DERES REF. 14079/2018/HUGBEE – VEDR. BEITESAK – VEIRETT  
BRUHOLMEN**

## Befaring ved Bruholmen (gnr/brn 68/2) i Ørland kommune

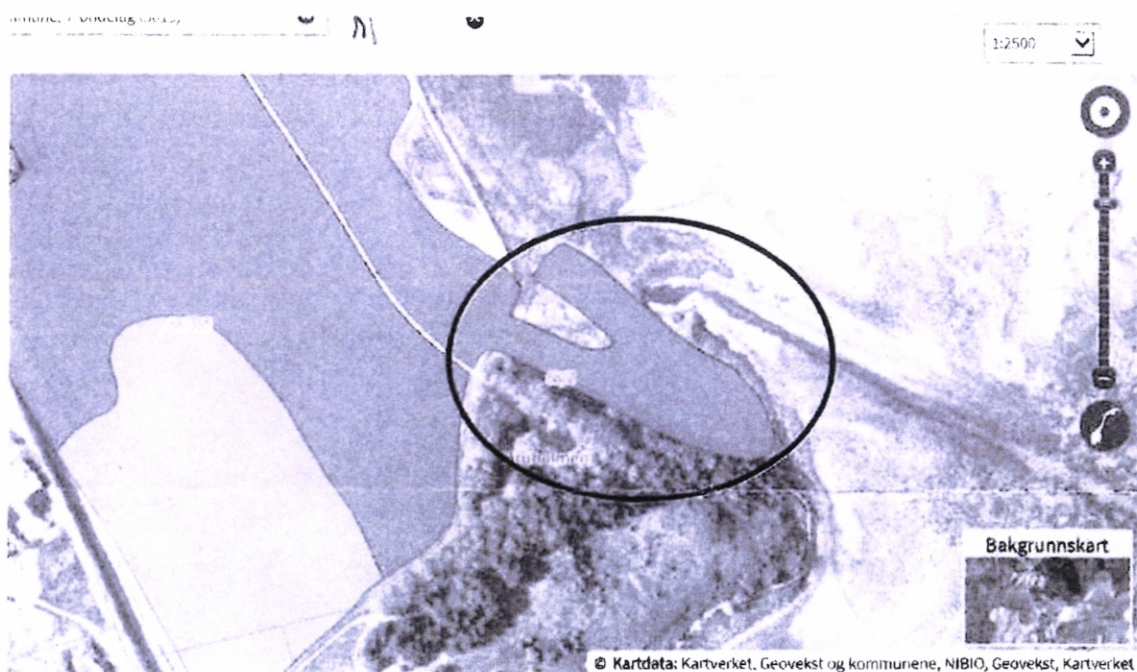
Ingen av disse jordtypene vil bli klassifisert til *svært god jordkvalitet* på jordkvalitetskartet. De to grunnvannspåvirkete jordtypene vil bli klassifisert med *god jordkvalitet* under forutsetningen av

de har et fungerende dreneringssystem. Ifølge Arnt Olav Lund er dette arealet ikke grøftet, noe som det observerte grunnvannsnivået verifiserer. Den største begrensningen til arealet ut fra observasjonene gjort den 12.06.2019, er dårlig bæreevne grunnet høyt innhold av organisk materiale i kombinasjon med høyt grunnvannsnivå.

Jordkvalitetskart (NIBIO). Arealet som ble sjekket er innringet.
