# B-undersøkelse for lokalitet

## Krabbholmen

NS 9410:2016

| B-undersøkelse for lokaliteten Krabbholmen | | |

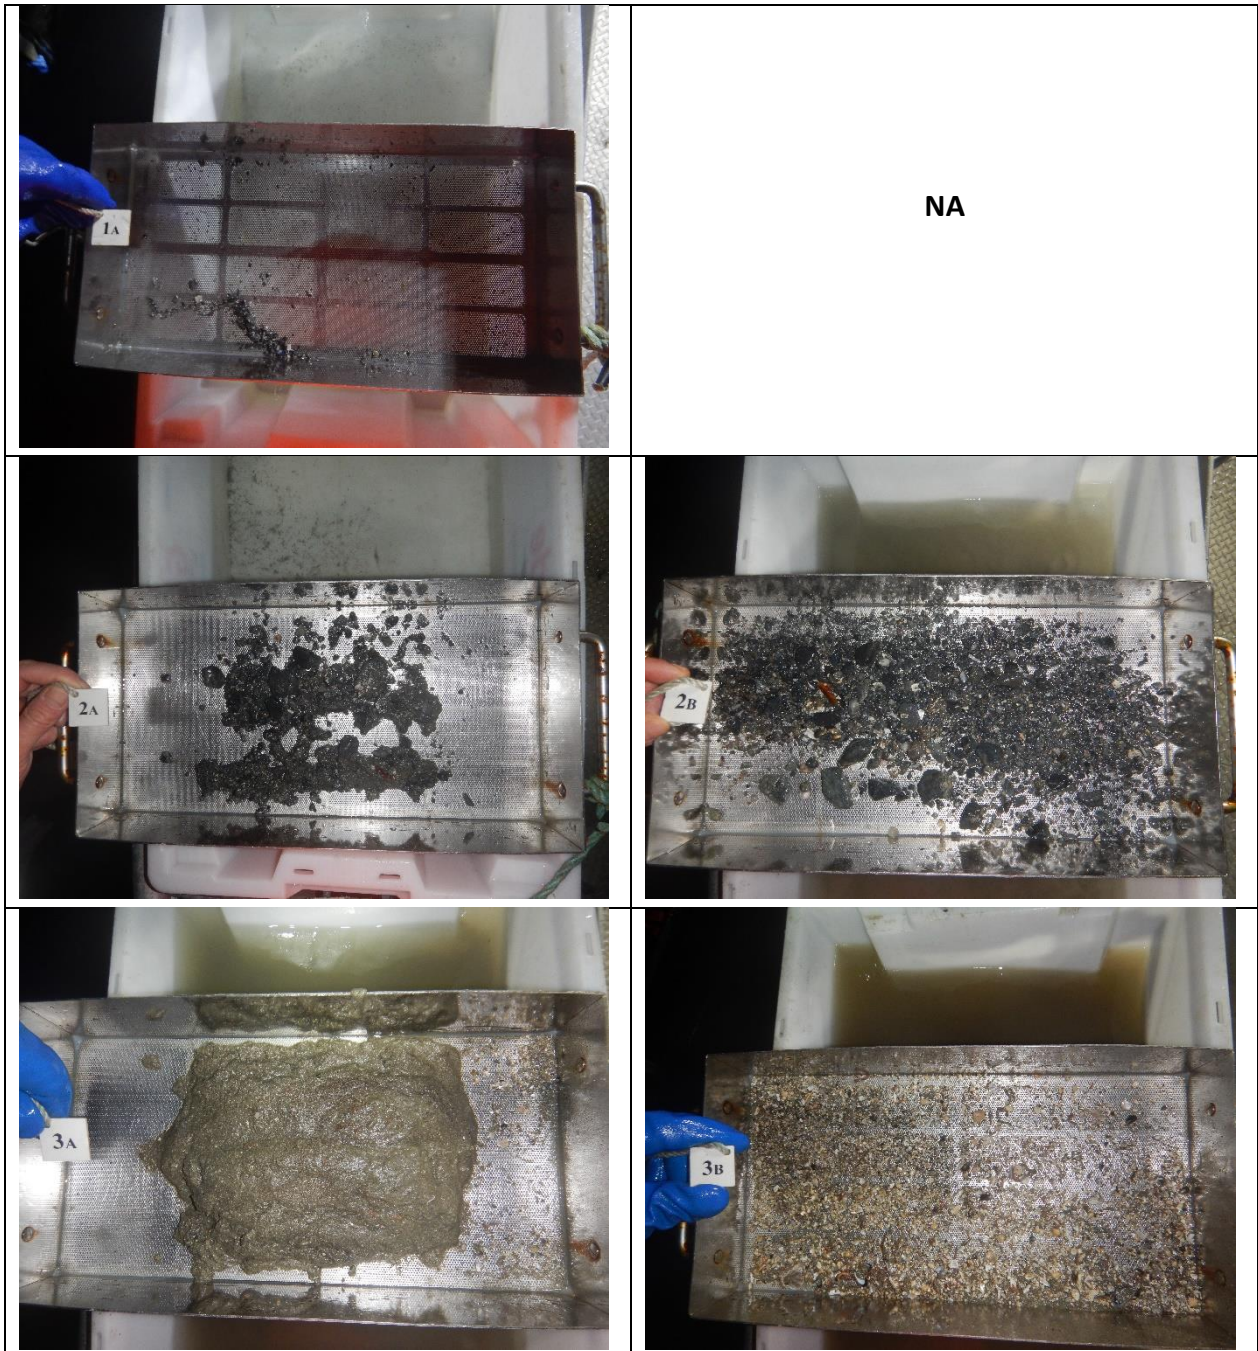
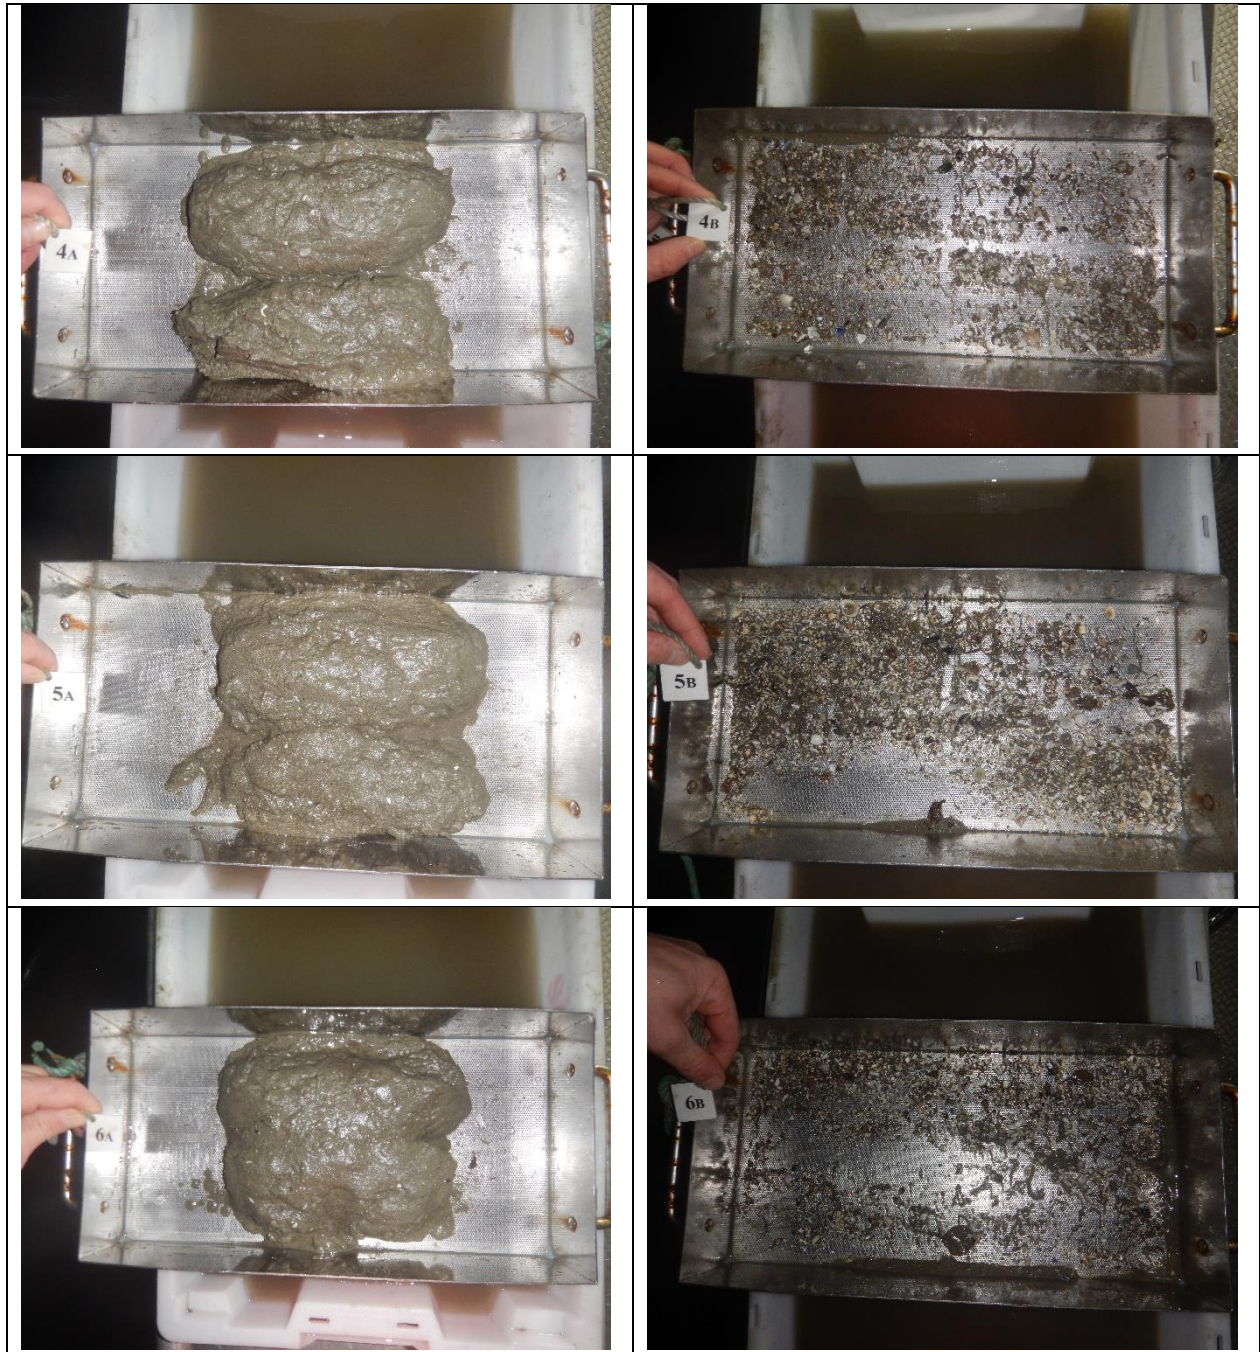
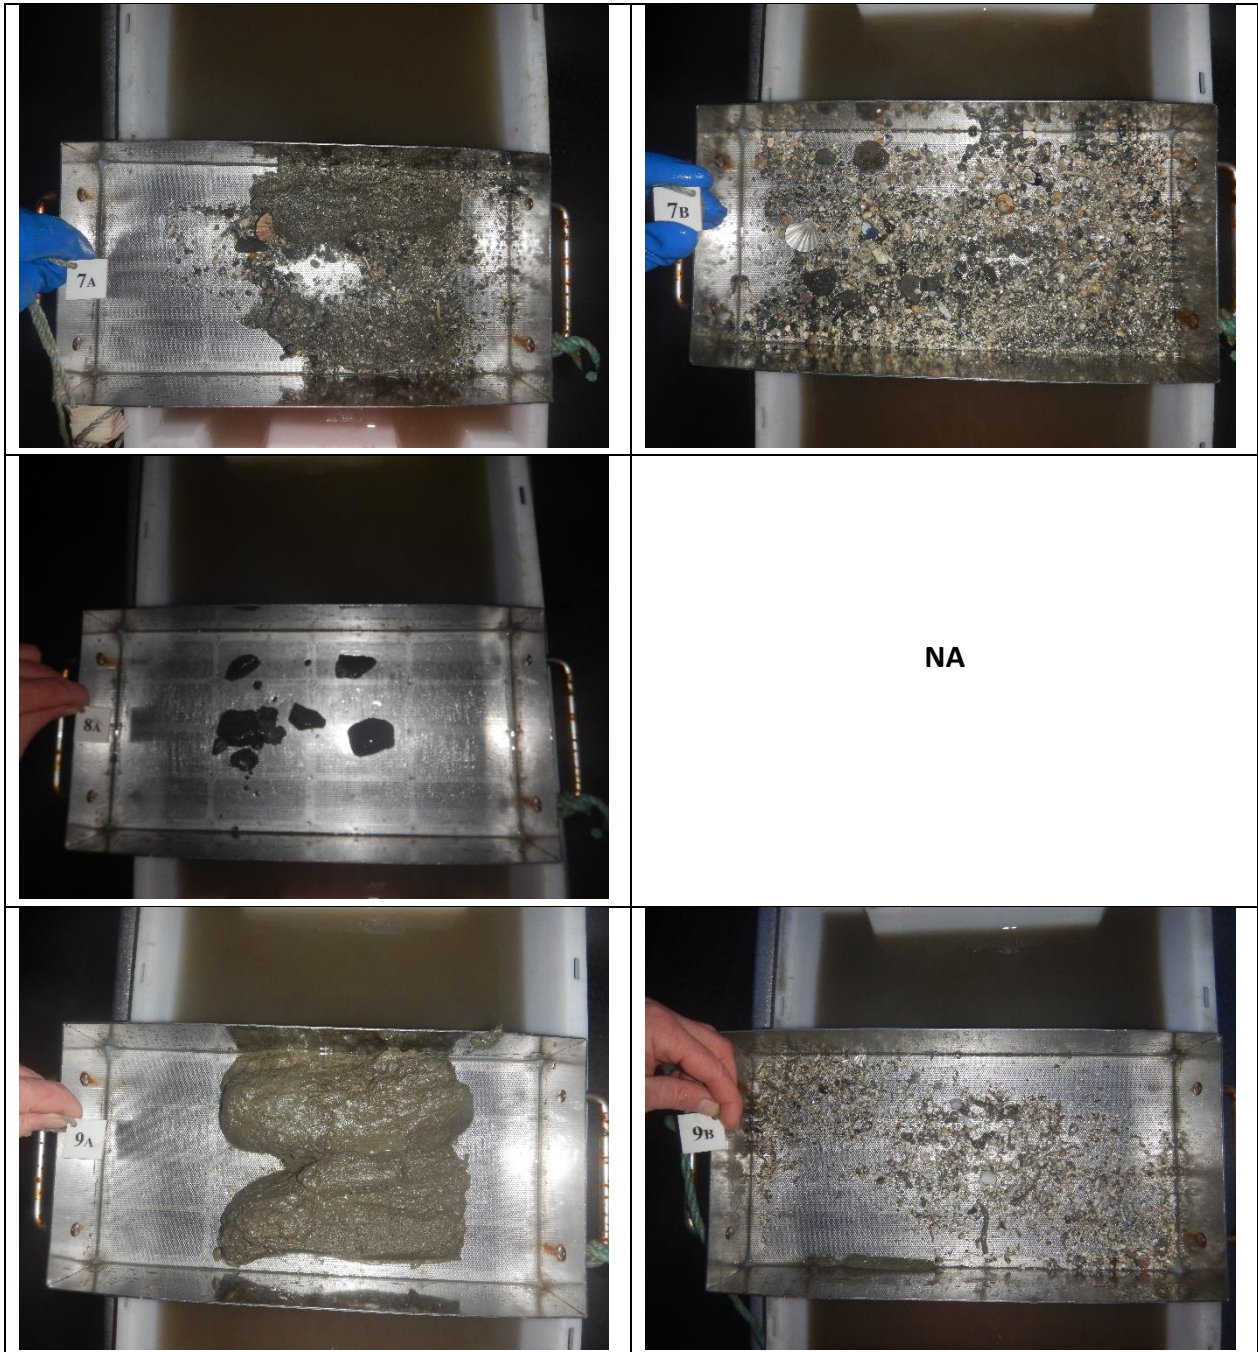
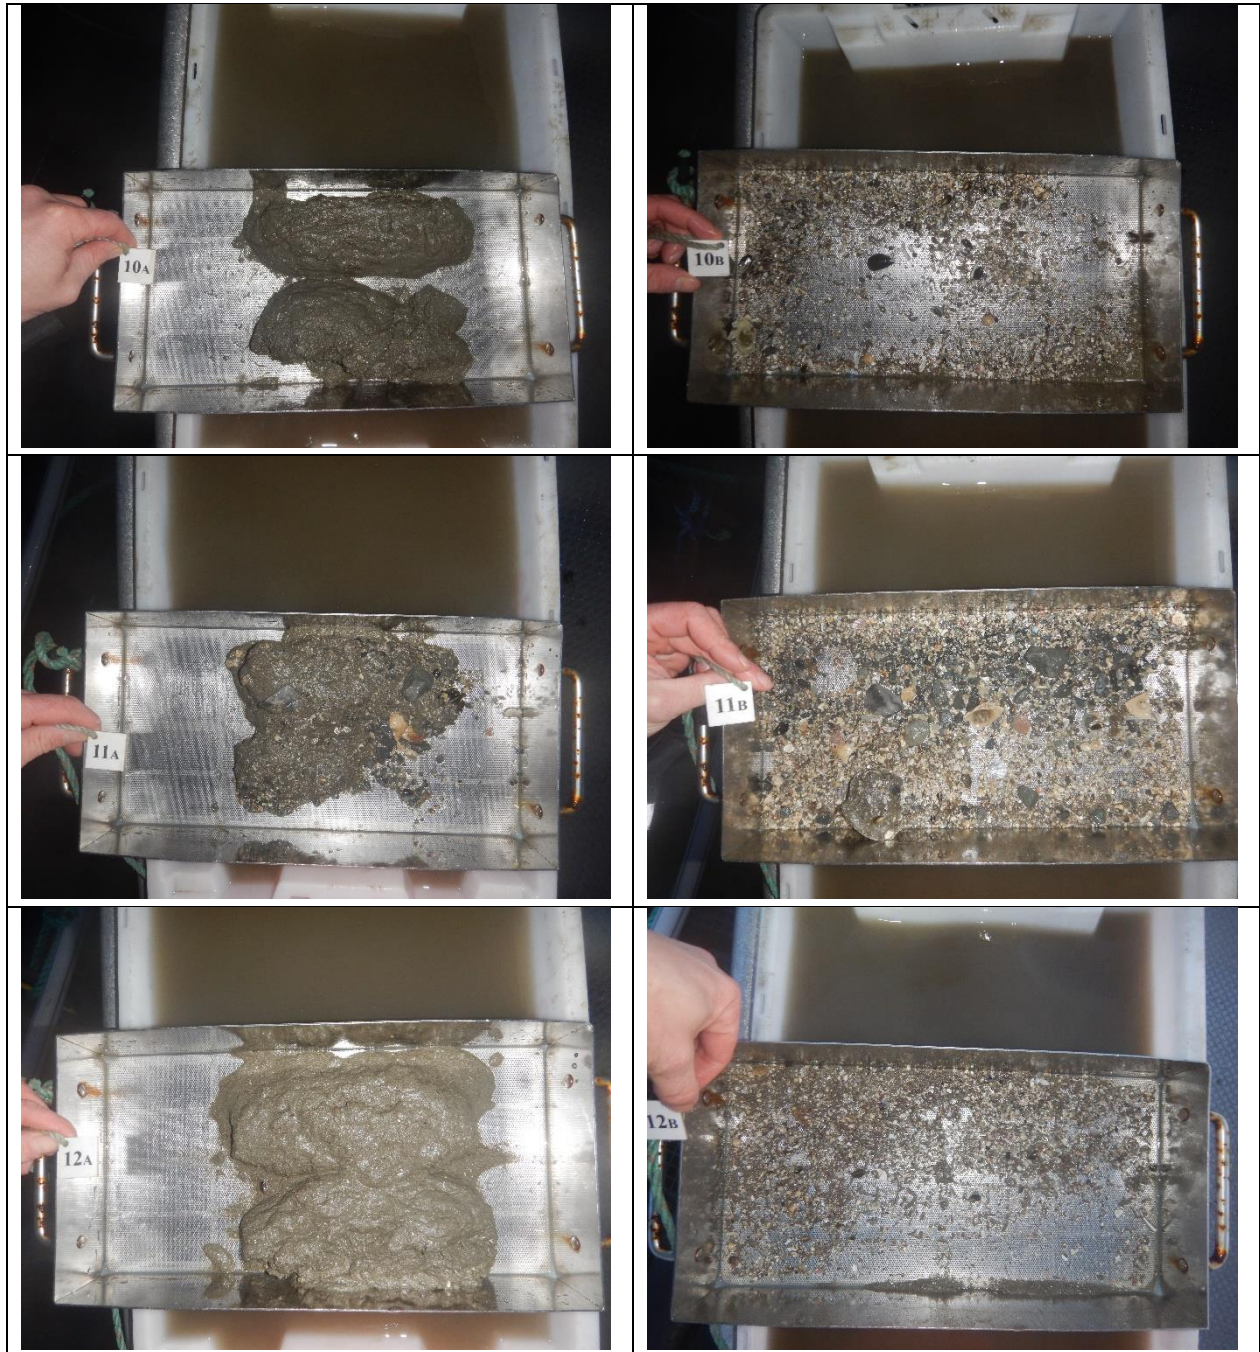
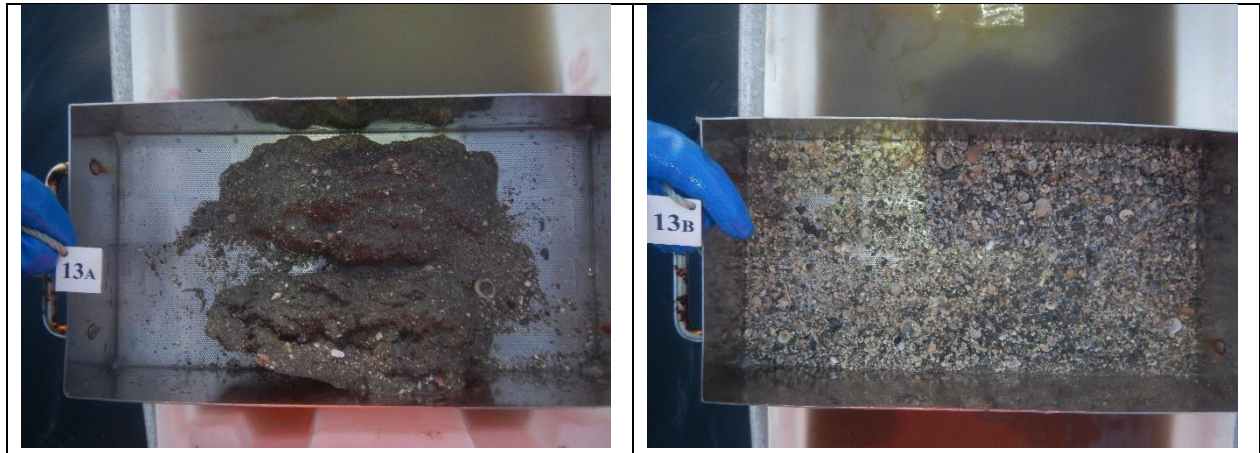
Vedlegg 2 – Bilder fra prøvestasjoner

**Type sediment:** Sedimentet under anlegget var variert og besto av flere jordarter; sand ble funnet å være dominerende jordart med innslag av skjellsand, silt og grus. To stasjoner (st. 1 og 8) ble vurdert til hardbunn, da det etter gjentatte grabbhugg kun forelå spor av mineralsk sediment.

**Sensoriske vurderinger:** Det ble ikke registrert misfarging, slam eller gassdannelse ved noen av stasjonene. Noe lukt ble funnet i prøver fra 5 stasjoner (st. 3, 5, 6, 9 og 11), og konsistensen i 8 prøver (st. 3, 4, 5, 6, 9, 10, 11, 12) ble funnet å være myk. Fekalier ble registrert i prøven fra stasjon 3. 5 stasjoner ble vurdert til tilstandsklasse 2, mens de øvrige stasjonene ble gitt tilstandsklasse 1. Tilstandsklasse 1 var også det samlede resultatet for parametergruppen.

Bilder nedenfor viser sediment og ferdig vasket prøve ved stasjonene.

**Bilde merket 1A,2A,3A...osv = sediment**

**Bilde merket 1B, 2B, 3B....= ferdig vasket prøve**

**Bilde merket NA. = Manglende bilde**
