# Adkomst Brennholmen, Åfjord

EMNE  
Miljøgeologisk undersøkelse av sedimenter i  
sjø

DATO / REVISJON: 27. august 2019 / 00  
DOKUMENTKODE: 10210178-RIGm-RAP-001

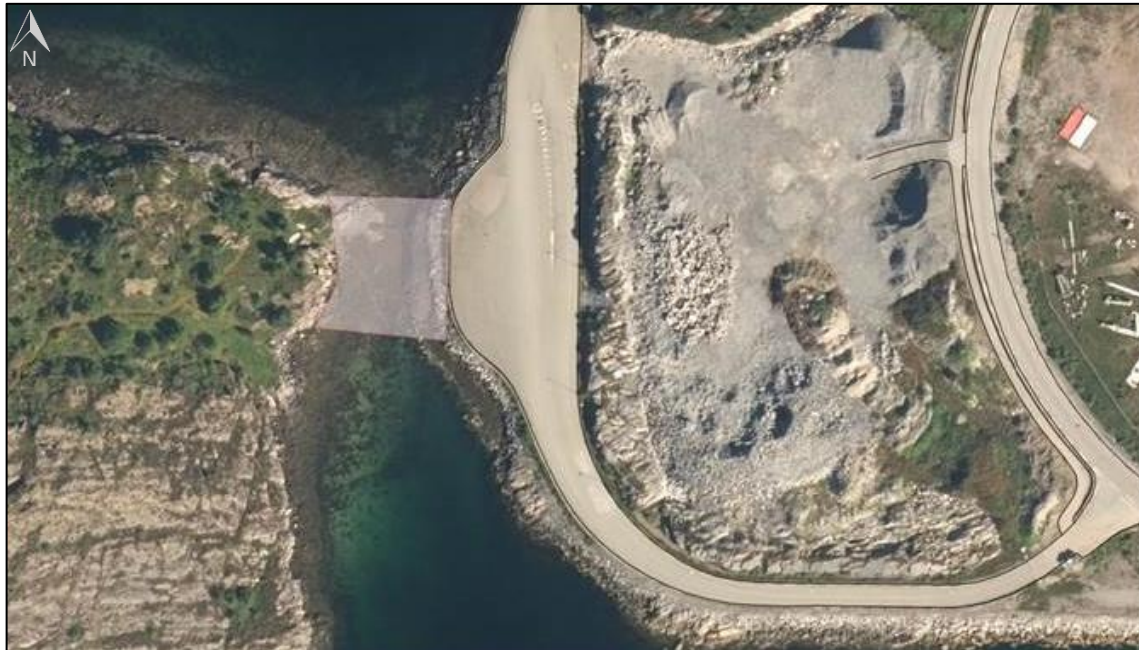
Figur 1-2 Flyfoto over området, der området for adkomstveg er markert (kilde: Åfjord kommune 29.01.2019).

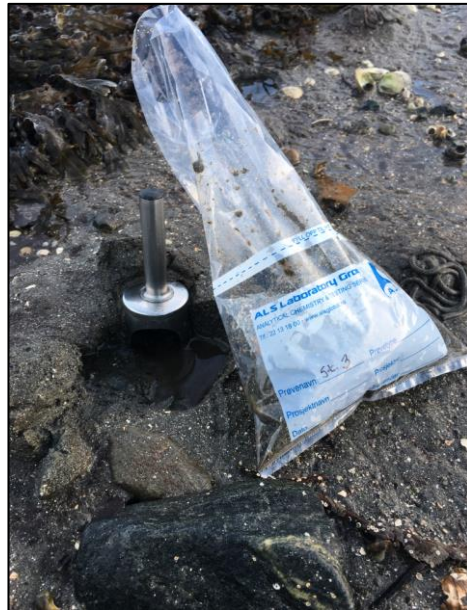
Strandsonen består av steinete, grusig og siltig sand og er bevokst med makroalger. Søndre del av området (ved stasjon 3) har noe finere masser (siltig skjellsand) og tydelige hauger etter fjæremark. Her var det også noe mer organisk materiale i sedimentene. Over den grunneste delen mellom Brennholmen og Kjerholmen er det lagt ut grovere masser (stein/blokk) for å heve terrenget.

Figur 3-1 til

Figur 3-4 viser bilder av prøvematerialet tatt under prøvetakingen.

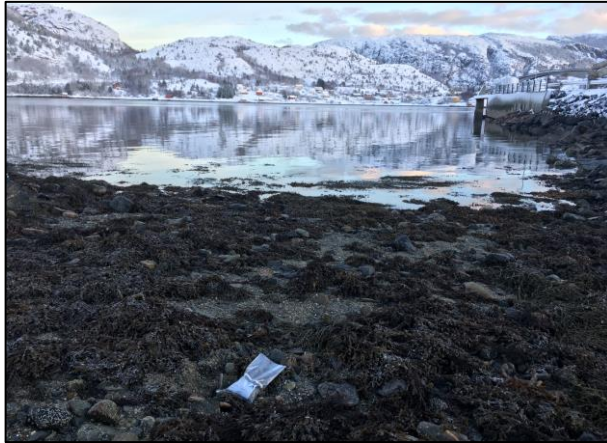
Figur 3-1 Oversiktsbilde tatt mot nord av området ved prøvestasjon 1. Fergekai til høyre i bildet.

| Prøve-<br>stasjon | N | Ø | Sedimentdyp<br>(cm) | Sedimentbeskrivelse |
|---|---|---|---|---|
| St. 1 | 7102178 | 550511 | 0-10 | Grusig sand. Finsand med innslag av skjellsand under overflate. Område bevokst med makroalger. Ingen lukt. |

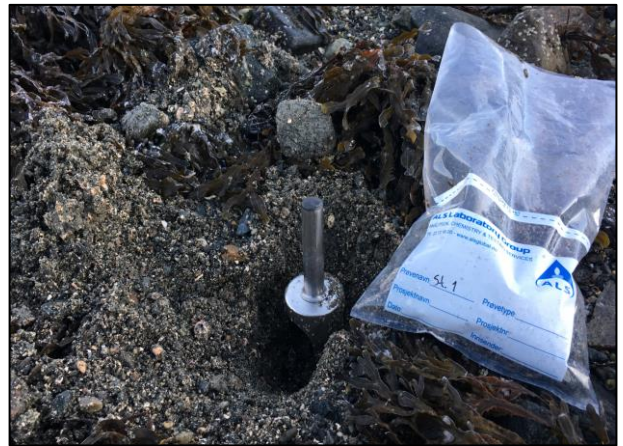
Figur 3-2 Eksempelbilde av sedimentoverflate ved prøvestasjon 1.

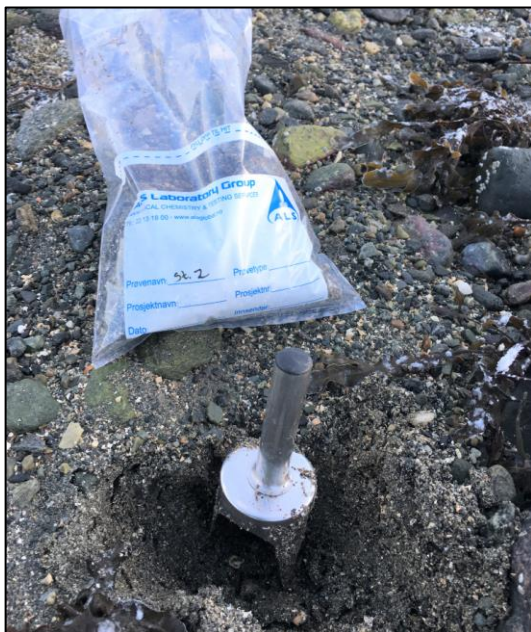
Figur 3-3 Eksempelbilde av sedimentoverflate ved prøvestasjon 2.

| Prøve-<br>stasjon | N | Ø | Sedimentdyp<br>(cm) | Sedimentbeskrivelse |
|---|---|---|---|---|
| St. 2 | 7102171 | 550509 | 0-10 | Grusig sand med innslag av skjellsand. Finsand under overflaten. Området bevokst med makroalger. Ingen lukt. |

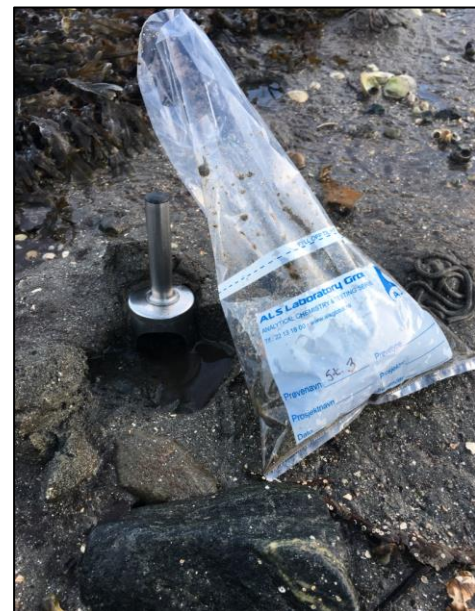
Figur 3-4 Eksempelbilde av sedimentoverflate ved prøvestasjon 3.

| Prøve-<br>stasjon | N | Ø | Sedimentdyp<br>(cm) | Sedimentbeskrivelse |
|---|---|---|---|---|
| St. 3 | 7102162 | 550506 | 0-10 | Siltig sand med innslag av skjellsand. Sedimentene mørkere under overflate. Noe mer organisk materiale. Fjæremark i området. Ingen lukt. |
