# ► Miljøsaneringsbeskrivelse

Brettingen SØF

Oppdragsnr.: 5192699 Dokumentnr.: RIM-01 Versjon: J04 Dato: 2019-09-23

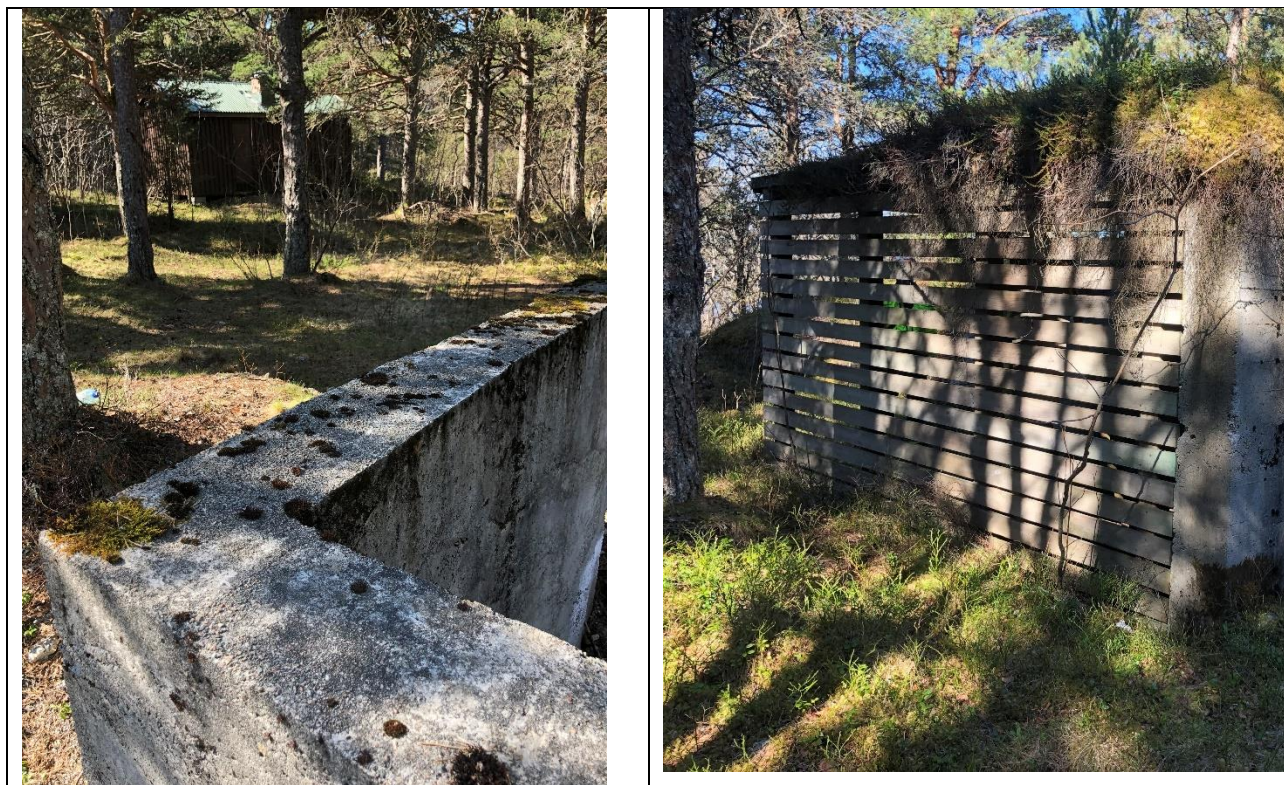
Figur 1: Til venstre: skivebu, omtalt som hovedbygget ses i bakgrunn av standplass. Til høyre: Skivebu ved håndgranatbanen.

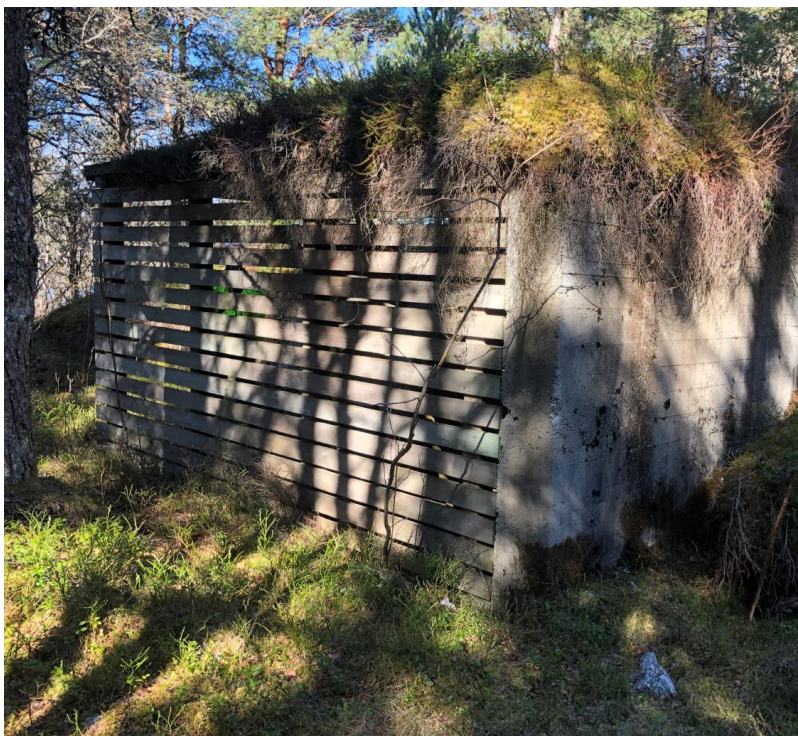
Under kartleggingen ble det registrert CCA-impregnert trevirke tilknyttet skivebu ved håndgranatbanen. Totalt ble det registrert ca. 20 meter bjelker og stolper, i tillegg til ca. 24 m<sup>2</sup> i vegger og tak. Total mengde er estimert til å utgjøre ca. 400 kg.

Figur 2: Skivebu ved håndgranatbane med CCA-impregnert trevirke.

Impregnert trevirke sorteres ut fra annet trevirke og leveres til godkjent mottak for farlig avfall som farlig avfall.

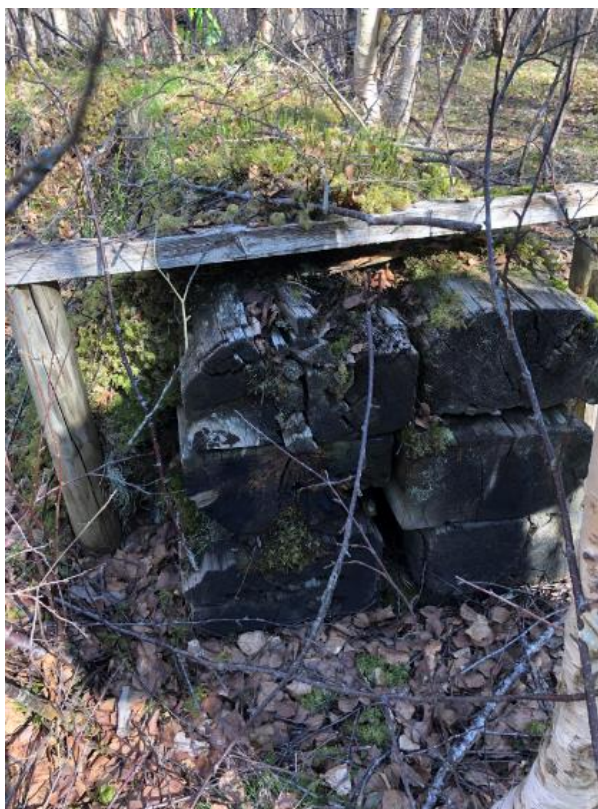
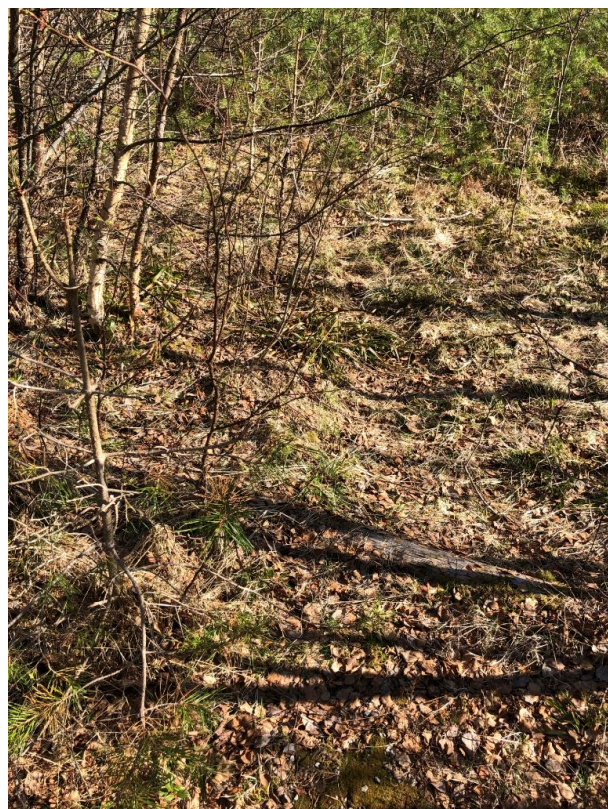
Det er registrert kreosotimpregnerte jernbanesviller og stolper i området øst for hovedbygget. Disse ligger noe spredt rundt i terrenget, lagt i stabler, løst langs sti/vei og som bro over bekken. Total mengde er estimert til å utgjøre ca. 100 m, hvilket utgjør ca. 3,9 tonn, men det kan finnes mer som ligger gjengrodd av vegetasjon eller lignende.

*Figur 3: Kreosotimpregnert trevirke registrert i forbindelse med kartleggingen. Noen steder ligger det stablet slik som til venstre, mens andre steder tildekket av vegetasjon og langt mindre synlig.*

Kreosotimpregnert treverk rives på vanlig måte, men samles sammen og legges i egen container. Leveres til godkjent avfallsmottak som trykkimpregnert treverk.
