## ANALYSESKJEMA

### RISIKO OG SÅRBARHETSANALYSE.

#### TRANSPORT : Er det risiko for ?

| NR | 42 | Ulykker i av- og påkjørsler | | | | | |

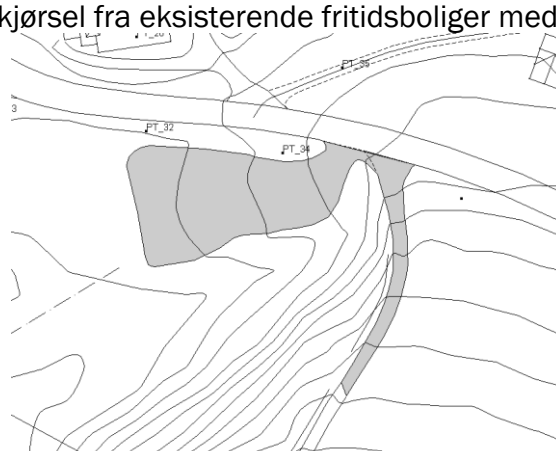
| Avkjørselen fra nytt fritidsboligområde via parkeringsplass – eksisterende avkjørsel - ligger parallelt med avkjørsel fra eksisterende fritidsboliger med småbåthavn | | | | | | | |
| Frisikt og stignings forholdet ikke dokumentert | | | | | | | |
| Avkjørselen er fra en parkeringsplass som betjener kirka. Den ligger parallelt med avkjørselen som kommer fra eksisterende hyttefelt og småbåthavn. Så den kan fremstå som noe «uryddig» men har relativt god frisikt. | | | | | | | |

| Det er pr. i dag nedsatt hastighet på Fv 133 til 60 km /t | | | | | | | |
| Siden hastigheten på veien 60km / t og at avkjørselen har relativt god frisikt – så anses det ikke eventuelle skader ikke blir dramatisk. | | | | | | | |
