# HANDELSBAKKEN 22, 24 og 28, RISSA KOMMUNE

## Handelsbakken 22, 24 og 28, Rissa kommune

### TILTAKSPLAN FOR POTENSIELT FORURENSET GRUNN

Dok. #: 20160126-40-R  
Dato: 2017-10-14  
Rev. #: 0

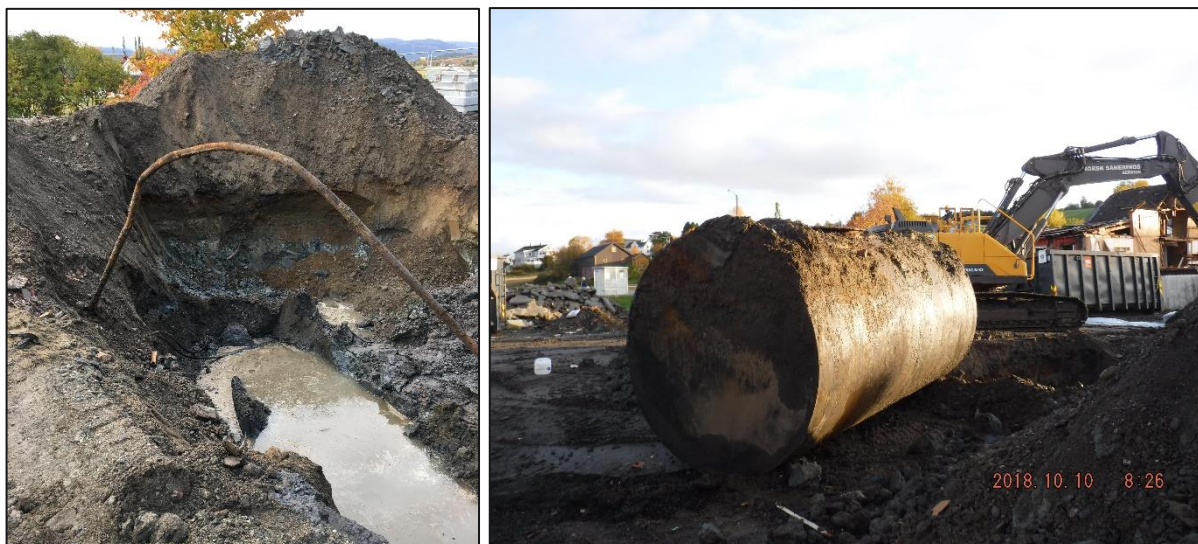
Figur 25: Nedgravd oljetank på omkring 10 000 l og gravegrop (Handelsbakken 22, Stadsbygd)

Under prøvetaking ble det påtruffet mye oljeforurensning i grunnen. Det hadde blitt gravd opp en oljetank på omkring 10 000 liter med sprekker, som trolig var en viktig kilde til forurensningen. Inne i handelssamlaget var det også spor etter tidligere verkstedsvirksomhet, med synlig olje på betonggulvet, og en åpen betong-kum med væske som luktet olje/løsemidler.

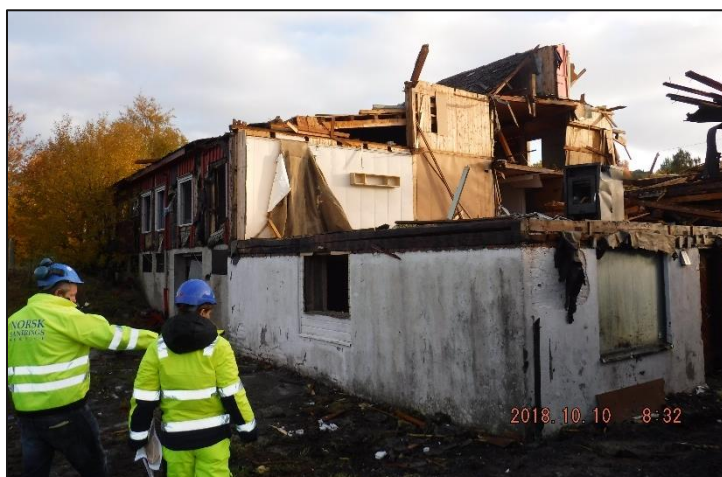
Figur 26: Handelssamlaget med kum fylt med forurenset vann (Handelsbakken 28, Stadsbygd)

Inne i handelssamlaget hvor det fra 1960-tallet hadde vært verksted, lå det olje synlig på betonggulvet, og man kunne lukte olje/parafin/løsemidler av væsken i kummer inne i bygningen.
