# HANDELSBAKKEN 22, 24 og 28, INDRE FOSEN KOMMUNE

| Prosjekt #:<br>201878 | <b>TILTAKSPLAN FOR POTENSIELT<br/>FORURENSET GRUNN</b> |

## Handelsbakken 22, 24 og 28, Indre Fosen kommune

### TILTAKSPLAN FOR POTENSIELT FORURENSET GRUNN

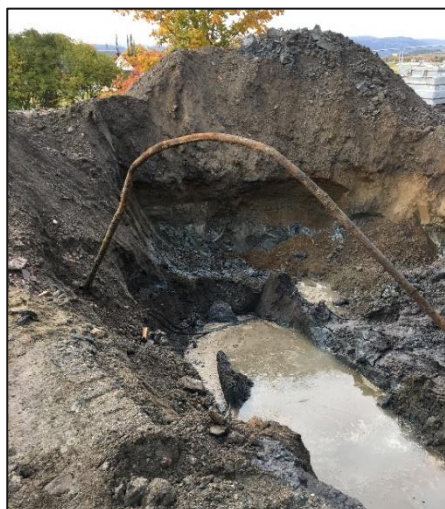
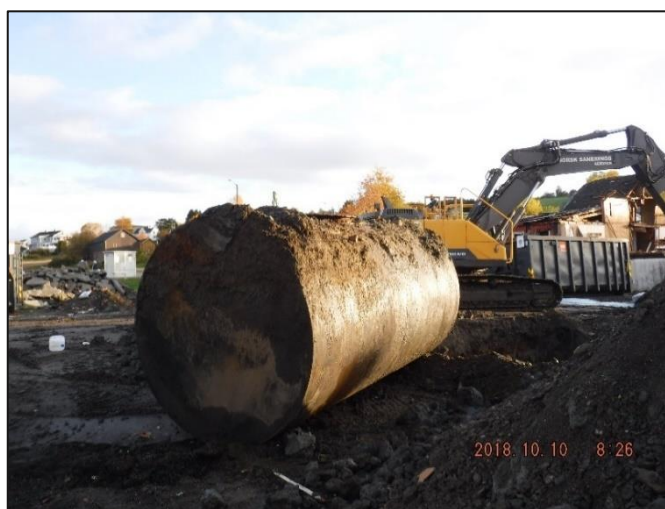
Under prøvetaking ble det påtruffet mye oljeforurensning i grunnen. Det har blitt gravd opp en oljetank med sprekker, som trolig har vært en kilde til forurensningen. Inne i handelssamlaget var det også spor etter tidligere verkstedsvirksomhet, med synlig olje på betonggulvet og en åpen betong-kum med væske som luktet olje/løsemidler.

Figur 23: Gravegrop og til høyre nedgravd oljetank på omkring 10 000 l (Handelsbakken 22, Stadsbygd)

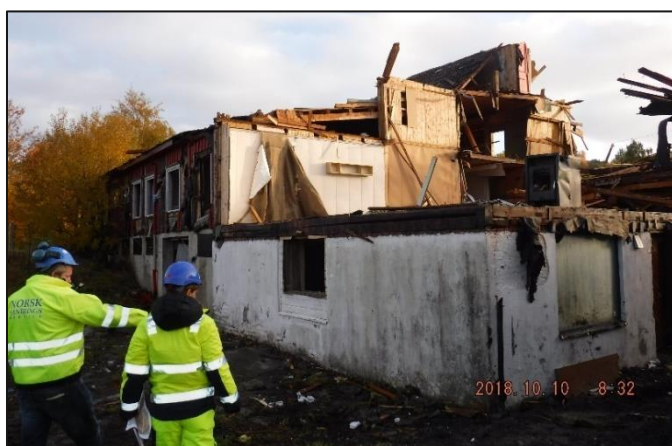
Figur 24: Handelssamlaget og til høyre kum fylt med forurenset vann (Handelsbakken 28, Stadsbygd)

Inne i handelssamlaget hvor det fra 1960-tallet hadde vært verksted, lå det olje synlig på betonggulvet, og man kunne lukte olje/parafin/løsemidler av væsken i kummer inne i bygningen.

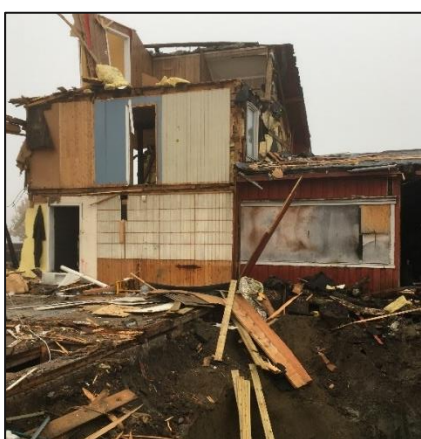
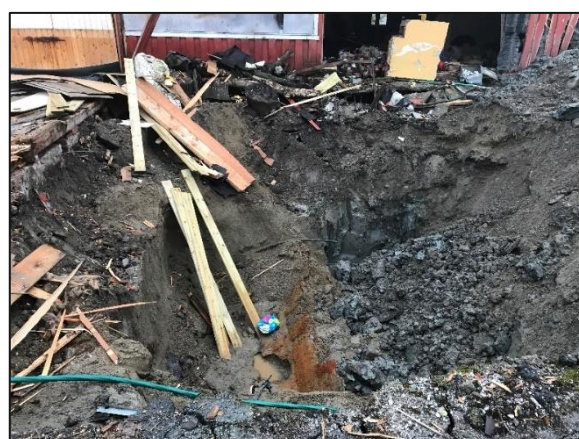
Figur 25: Handelssamlaget og til høyre gravegrop (Handelsbakken 28, Stadsbygd)

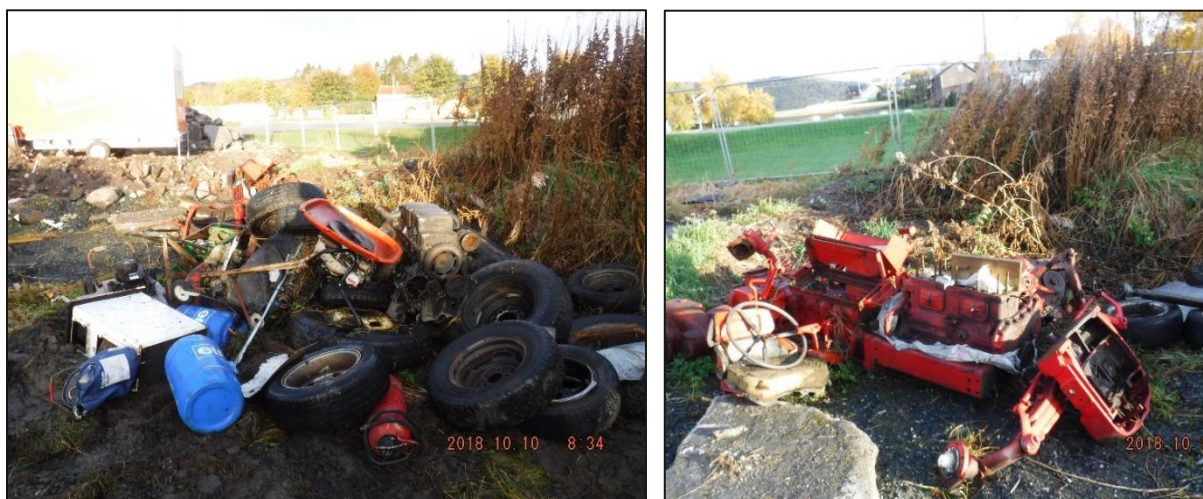
Figur 26: Avfall fra det gamle verkstedet (Handelsbakken 28, Stadsbygd)
