# Mesta avd. Eiendom (gnr./bnr. 121/39), Indre Fosen kommune

Sluttrapport for håndtering av forurenset grunn

DOKUMENTKODE: 10215413-RIGm-RAP-001

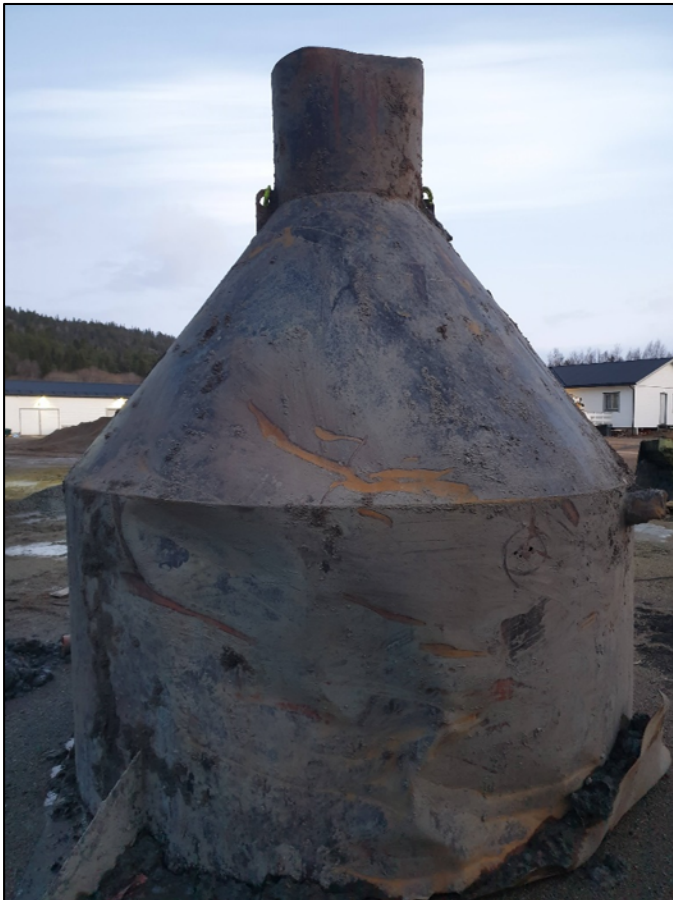
Figur 4 Oljeutskilleren som var defekt. Foto: Multiconsult

Oljeutskilleren ved Mesta sin eiendom i Rissa var defekt og ble derfor skiftet ut og erstattet av en ny oljeutskiller, på 20 m<sup>3</sup> med et tilhørende sandfang. Det nye oljeutskilleranlegget ble etablert på samme sted som det tidligere anlegget, men det var behov for utvidelse av gropa. Plasseringen av oljeutskilleranlegget er vist på figur 3.

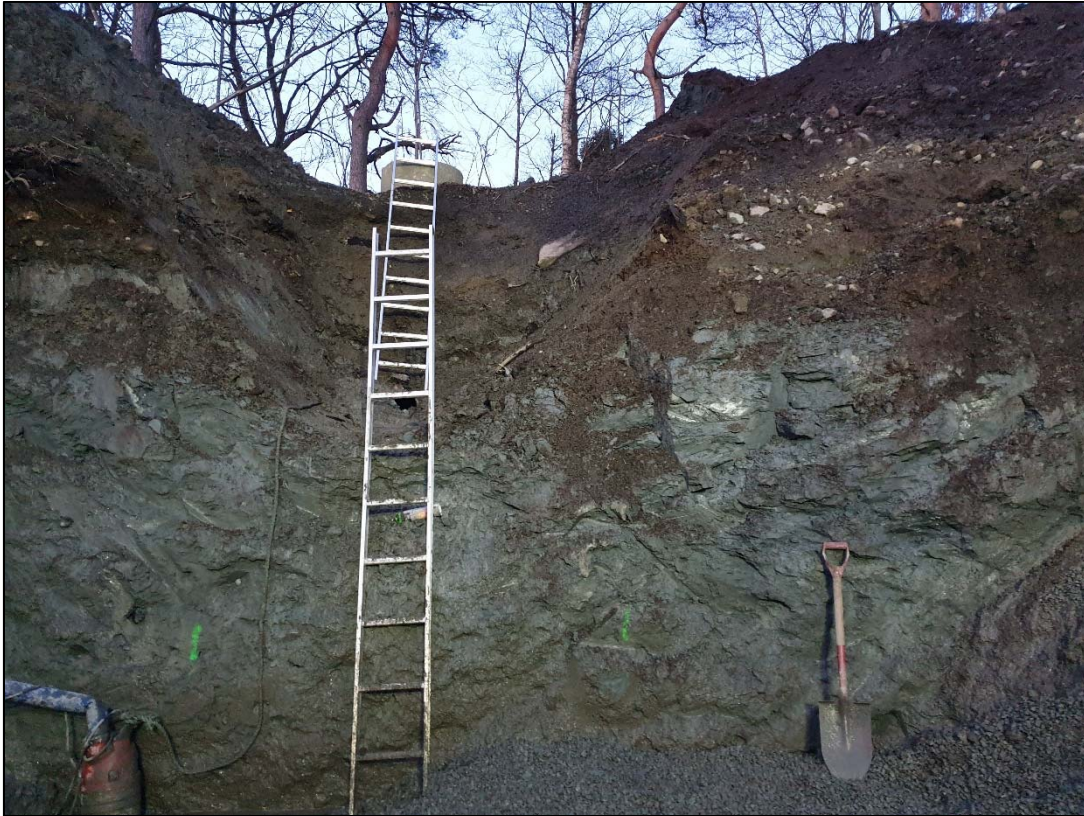
Det ble utført prøvetaking av både oppgravde og gjenliggende masser. Det ble registrert lukt og synlig tegn til forurensning i omfyllingsmassene til oljeutskilleren, men det var ingen tegn til forurensning i original grunn, leire.

Figur 5 Tankgropa. Fyllmasser over leire. Foto: Multiconsult

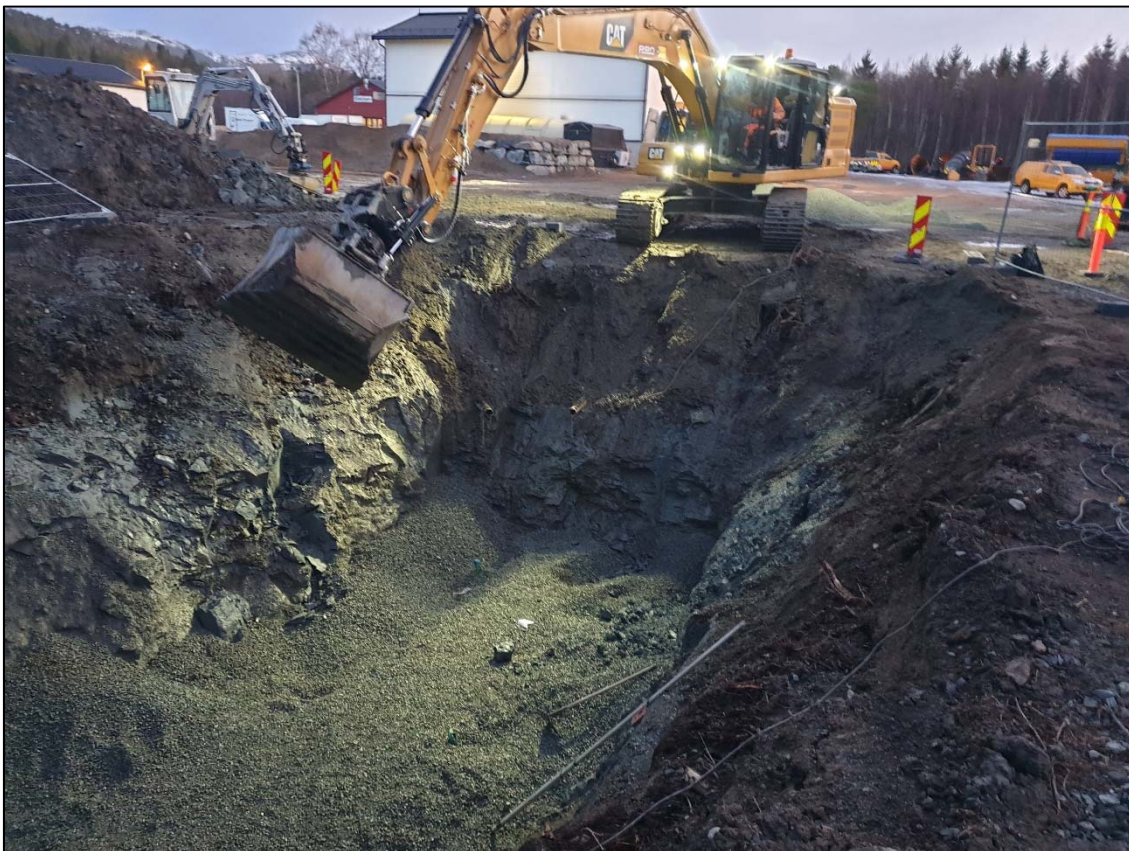
Figur 6 Utvidelse av eksisterende tankgrop. Foto: Multiconsult

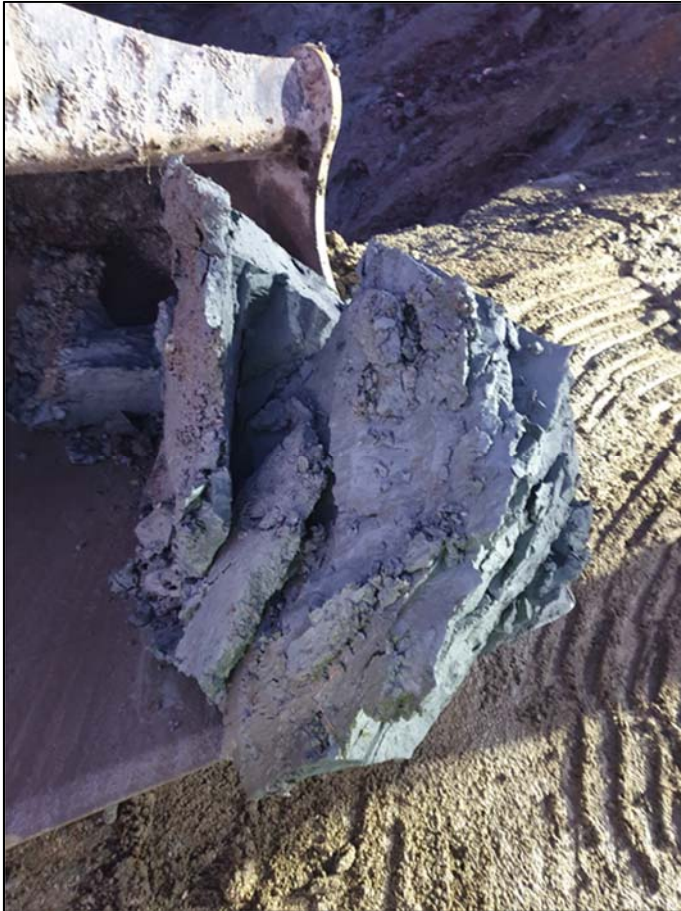
Figur 7 Original grunn, leire. Foto: Multiconsult

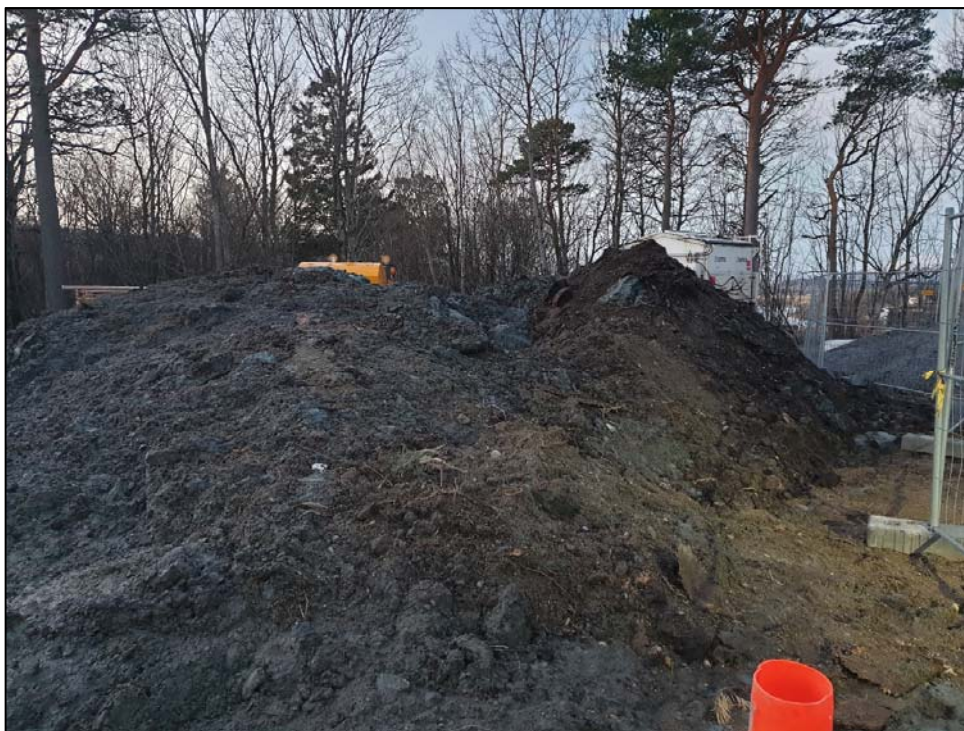
Figur 8 Mellomlagring av masser i påvente av klassifisering. Foto: Multiconsult.

I forbindelse med arbeidene var det behov for mellomlagring på eiendommen i påvente av analyseresultater, for å sikre riktig disponering. Eksempel på mellomlagring er vist i figur 8.

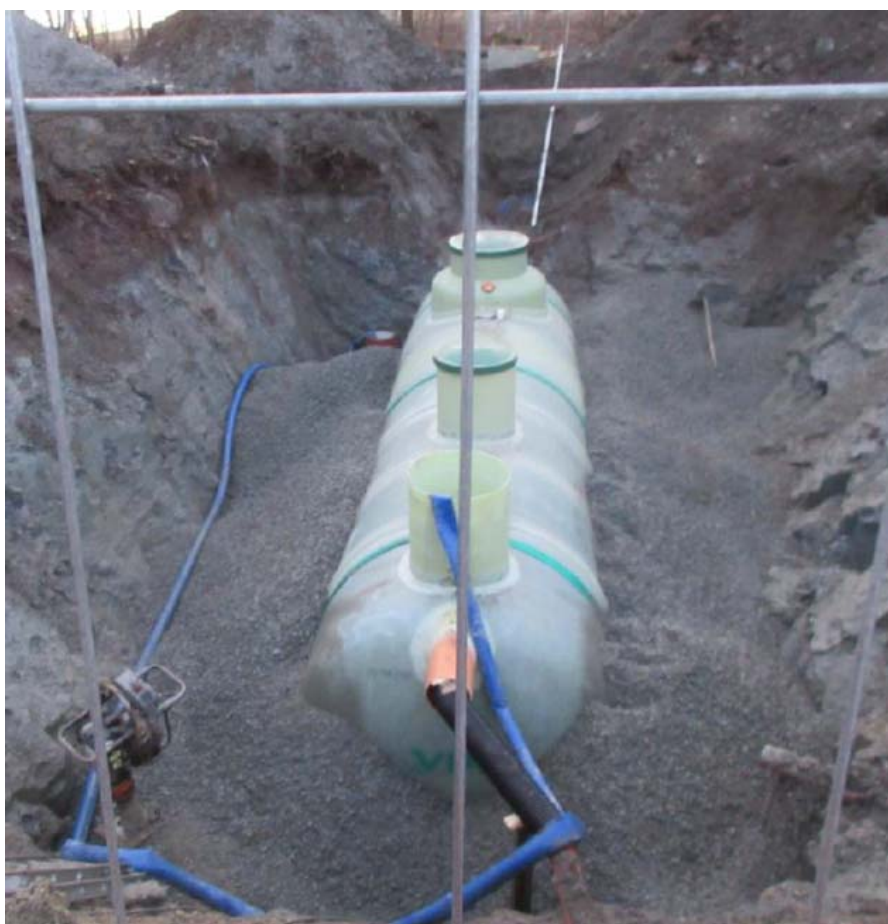
Figur 9 Singel ble benyttet som omfyllingsmasser rundt oljeutskilleren. Foto: BN Entreprenør AS.

Det er benyttet rene kvalitetsmasser (singel) for tilbakefylling etter etablering av oljeutskilleren og opparbeidelse av eiendommen, se figur 9.
