# Nødlys Sjekkliste

Testet iht. EN 50172 mht.  
Lyskultur NS 3926

| Ordrenummer: | 544884 |

Sted: Lundeng

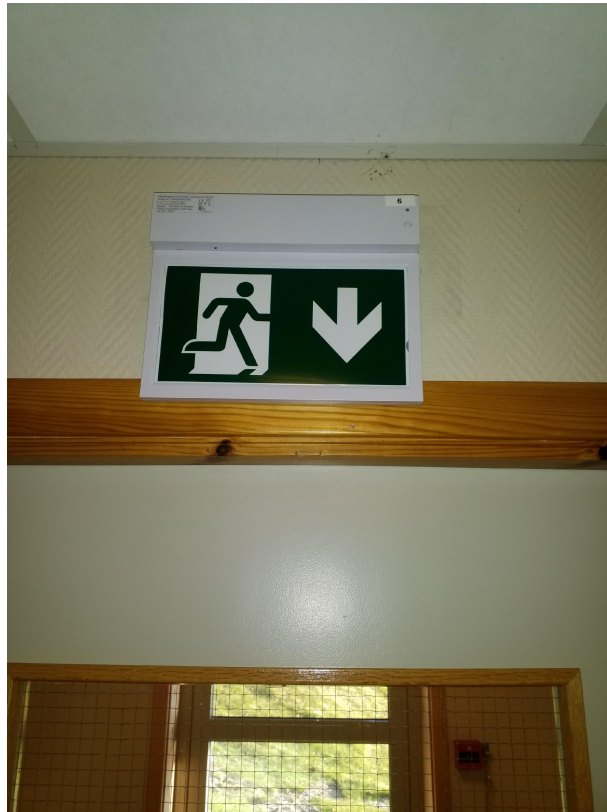
Spørsmål: Lyser nødlysarmaturen i tråd med forskriftene ved funksjonstest?

Beskrivelse: 6. Lyser ikke ved batteridrift. Gang sokkel, Filnavn: IMG\_20191104\_105359.jpg

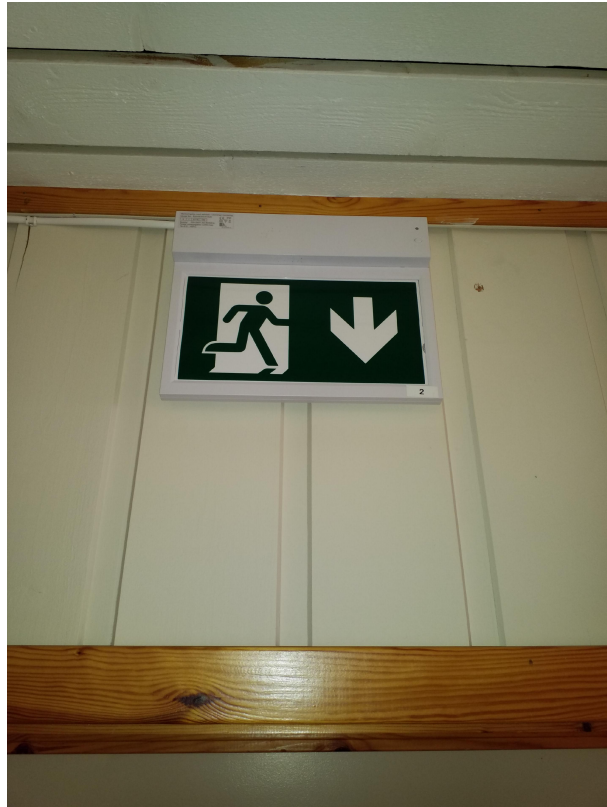
Spørsmål: Lyser nødlysarmaturen i tråd med forskriftene ved funksjonstest?

Beskrivelse: 2. Lyser ikke ved batteridrift . Stue sokkel, Filnavn: IMG\_20191104\_105557.jpg

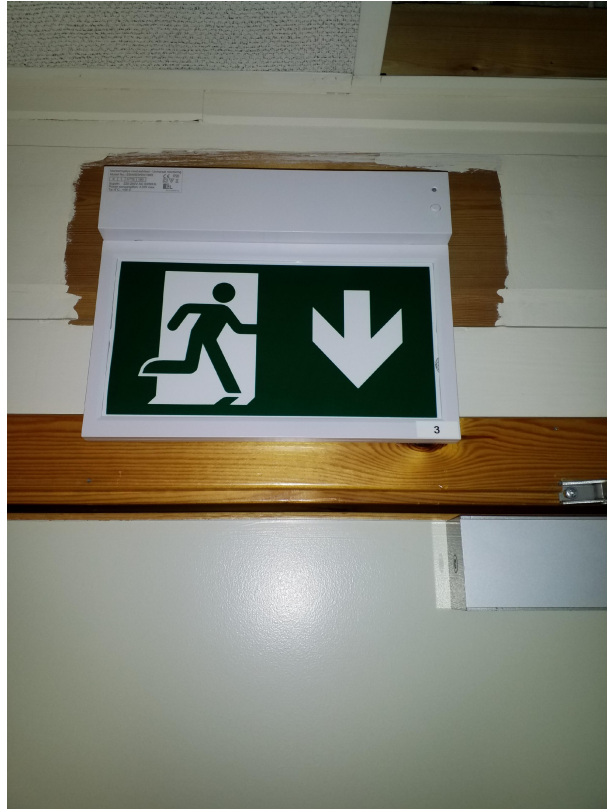
Spørsmål: Lyser nødlysarmaturen i tråd med forskriftene ved funksjonstest?

Beskrivelse: 3. Lyser ikke ved batteridrift. Garderobe sokkel., Filnavn: IMG\_20191104\_105651.jpg

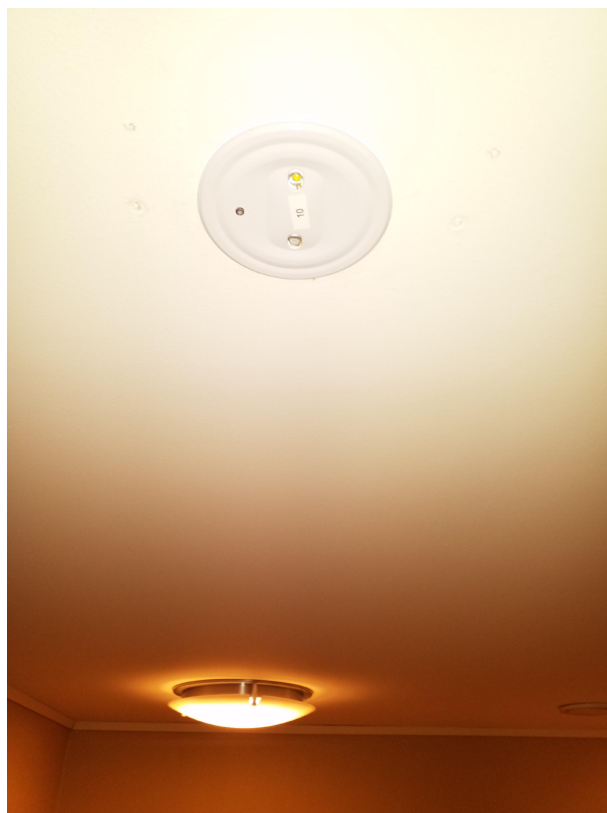
Spørsmål: Lyser nødlysarmaturen i tråd med forskriftene ved funksjonstest?

Beskrivelse: 10. Lyser ikke ved batteridrift. Trappegang til sokkel, Filnavn: IMG\_20191104\_110034.jpg

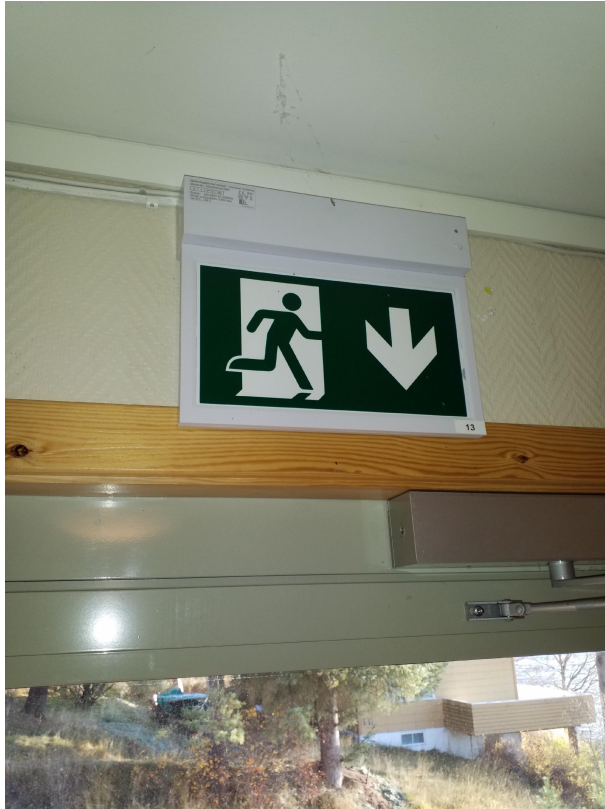
Spørsmål: Lyser nødlysarmaturen i tråd med forskriftene ved funksjonstest?

Beskrivelse: 13. Lyser ikke ved batteridrift. Gang 1 etg., Filnavn: IMG\_20191104\_110155.jpg

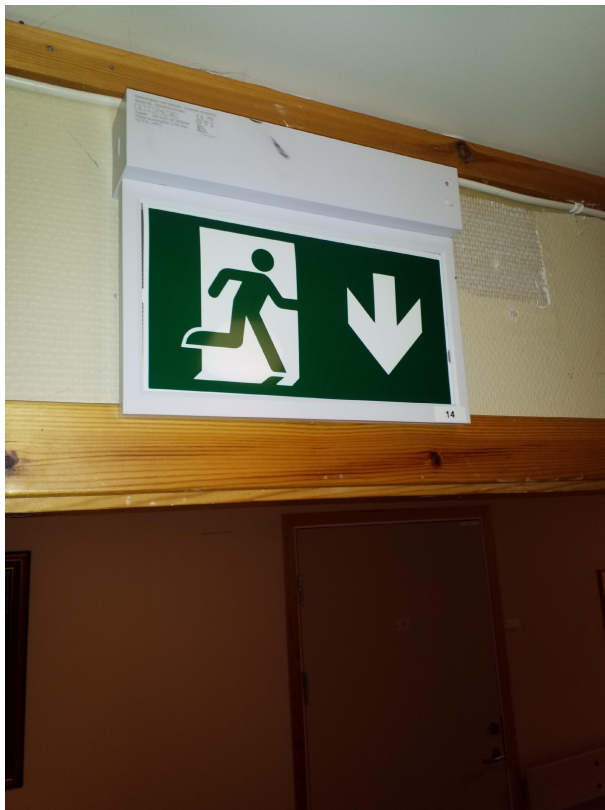
Spørsmål: Lyser nødlysarmaturen i tråd med forskriftene ved funksjonstest?

Beskrivelse: 14. Lyser ikke ved batteridrift. Trapp til løft., Filnavn: IMG\_20191104\_110453.jpg

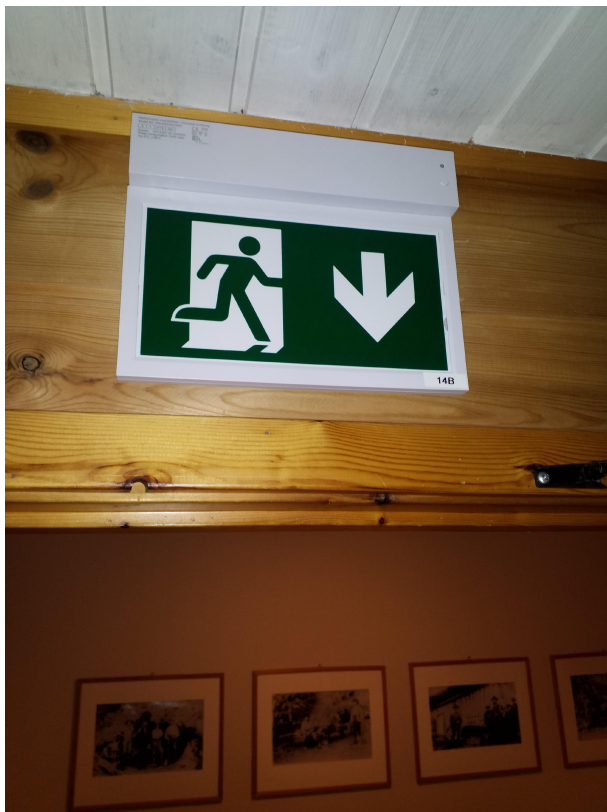
Spørsmål: Lyser nødlysarmaturen i tråd med forskriftene ved funksjonstest?

Beskrivelse: 14b. Lyser ikke ved batteridrift. Stue 1etg., Filnavn: IMG\_20191104\_110618.jpg
