# Torvik Maskin AS

## MILJØSANERINGSRAPPORT

Sjursvikveien 30,  
7112 HASSELVIKA

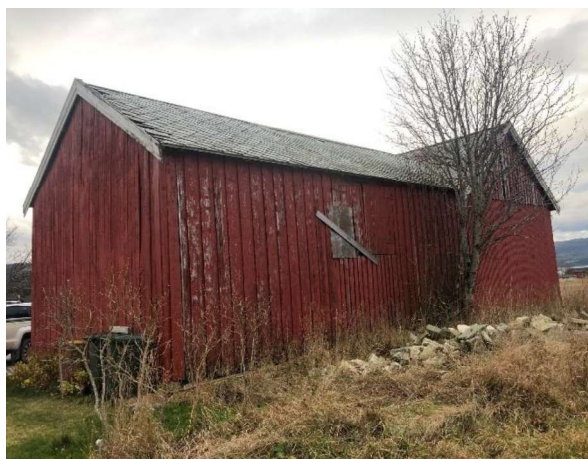
Bilde fra befaring

*Prøvetakingspunkter er merket med tusj og prøvenummer. Oversikt over prøvetaking med analyser finnes i kapittel 4. Det ble ikke tatt noen prøver på dette prosjektet, grunnet at det hold med en visuell besiktelse*

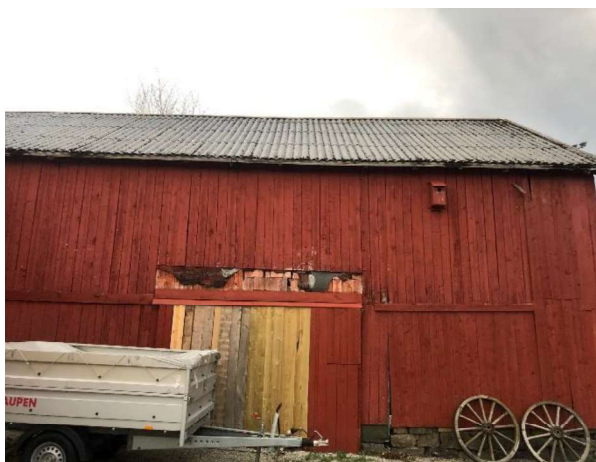
*Det er registrert ca 25m<sup>2</sup> eternittplater utvendig på tak og 5stk eternittplater inne i driftsbygging*

*Eternittplater utvendig på tak*

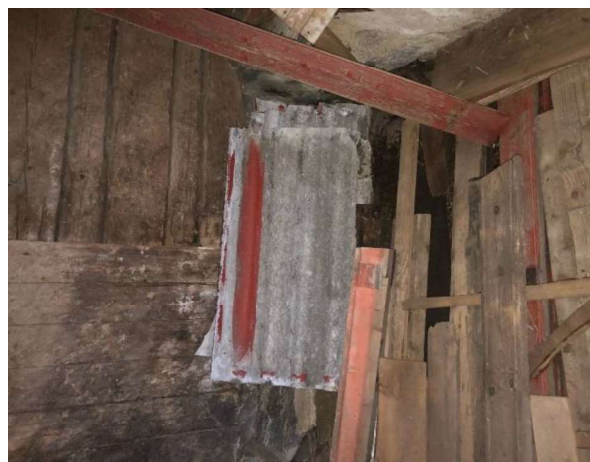
| Sted og bygningsdel | Prøve Nr. | Undersøkt stoff | Resultat | Kommentar |
|---|---|---|---|---|
| Eternitt plater lagret inne i driftsbygning | | | | Farlig avfall |

*Asbestholdige takplater*
