## Sikringstiltak mot kvikkleireskred ved Sandmo i Indre Fosen: Fugl og andre naturverdier som kan påvirkes.

Trinn 1: Atkomstvei for grunnundersøkelser

Trondheim, 30.juni 2020

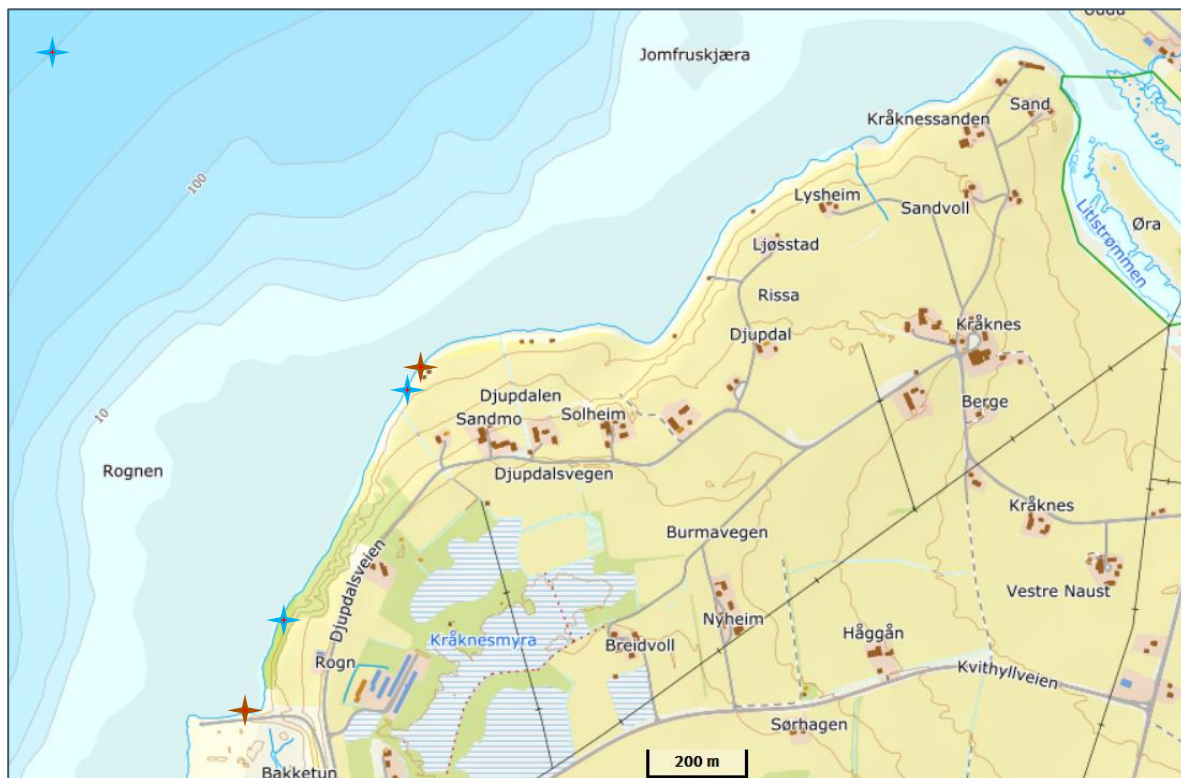
**Figur 2.** Strandlinja i sone 944 Sandmo. Røde symboler viser strekningen som ble befart 4. juni 2020, og blå symboler strandlinjen som vil bli berørt av anleggsvei og eventuell erosjonssikring. Området i sør, ved Bakketun, er en fylling av masse, som kan bli utvidet vestover til et større industrianlegg.

Tiltaksområdet ble befart sammen med NVE 4. juni 2020, fra utfyllingsområdet nord for Kvithyllhavneområde, til naustene nedenfor Sandmo gård (markert med røde symboler i **Figur 2**). Befaringen ble gjennomført på fløende sjø, mens store deler av fjæra (sublittoralen) var synlig, og det var mulig å passere områder der floa går helt inn til kanten av skråningen. Der var det tydelig tegn til erosjon (**Figur 3**).

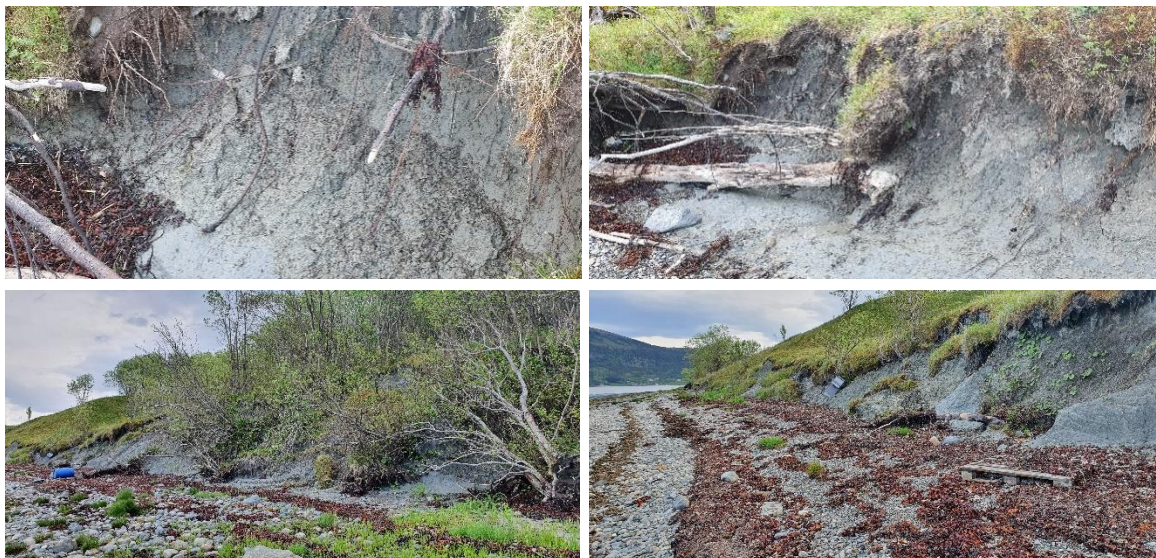
**Figur 3.** Raskanter i flomålet langs strandlinja i sone 944 Sandmo. Noen trær har rast ut, og rundt stammer og greiner har det samlet seg noe tang. Trærne vil bli fjernet under anleggsarbeidet.

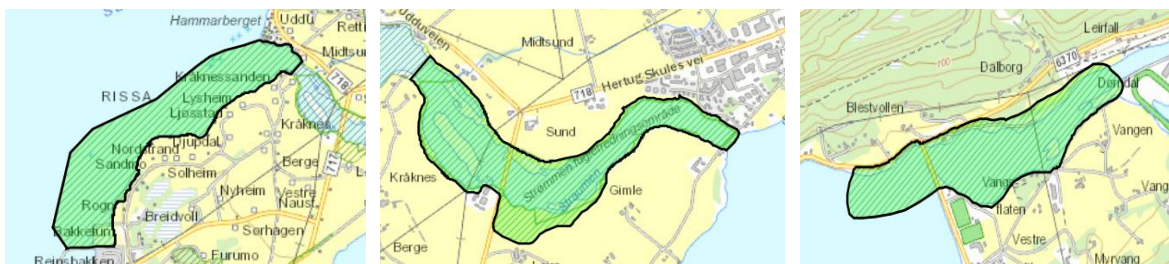
**Figur 4.** Geografisk avgrensning av de tre naturtypeområdene «Strandeng og strandsump» fra Kvithyll til Sundsbukta i henhold til DN-håndbok 13. Områdene er hhv. BN00004105 Kvithyll-Sundsbukta, BN00004168 Strømmen og BN00004120 Sundsbukta. Kartene er hentet fra deres respektive faktaark i [Naturbase](#).

I Naturbase er det beskrevet tre naturtypeområder i kategorien «Strandeng og strandsump» i området fra Kvithyll til Sundsbukta (**Figur 4**):

Området Kvithyll-Sundsbukta, som dekker tiltaksområdet, er vurdert som viktig. For alle områdene er det i databasen imidlertid kommentert på at (sitat) «Lokaliteten har mangler i områdebeskrivelsen. Lokaliteten bør undersøkes nærmere for å oppdatere status på området, samt gi en bedre beskrivelse av naturforholdene og begrunnelse for verdisettingen». De er alle oppdatert siste gang i 2002, slik at beskrivelsene nok bygger på eldre rapporter og opplysninger.

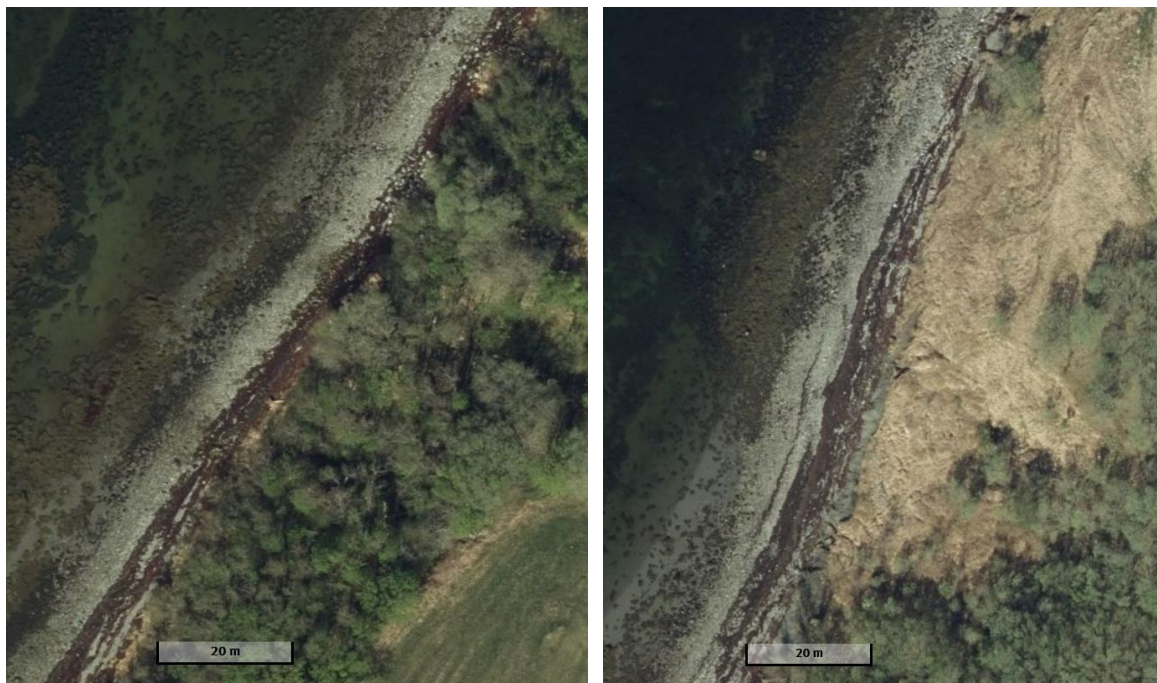
**Figur 6.** Flyfoto av sørlige (t.v.) og nordlige (t.h.) deler av tiltaksområdet ved Sandmo (kilde: [www.norgeskart.no](http://www.norgeskart.no)).

Flyfoto viser tangvoller av tang langs stort sett hele strandlinja langs strandlinja i Rognen (**Figur 6**). Dette ble også verifisert under befaringen 4.juni 2020. Foto i tiltaksplanen (NVE 2019) viser at vollene kan være større enn det vi observerte under befaringen (**Figur 7**). Slike voller kan, hvis de blir liggende en stund, danne grunnlag for et rikt dyreliv i den som kan gi næring for flere fuglearter. Viktigheten av slike voller i tiltaksområdet må likevel vurderes opp mot mulighetene for at tilsvarende voller kan dannes andre steder rundt Sundsbukta.

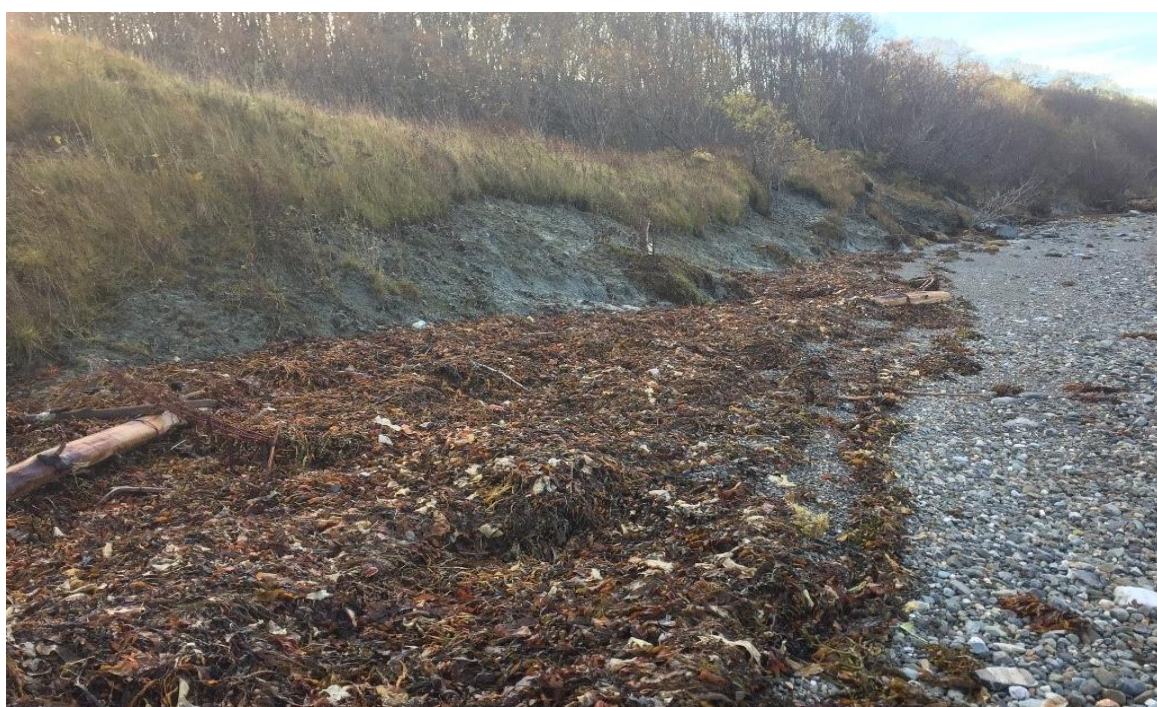
**Figur 7.** Foto i tiltaksplanen (NVE 2019) viser at utformingen av tangvollene kan være betydelig større enn det vi så ved befaringen av tiltaksområdet 4.juni 2020.

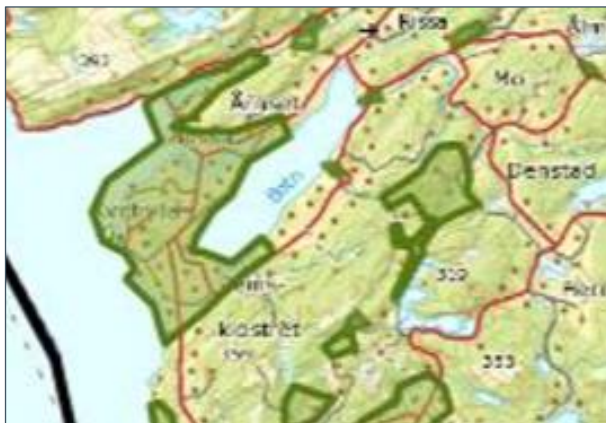
**Figur 9.** Dekningskart for naturtypekartlegging i Rissa kommune, basert på hvilke områder som ble undersøkt ved en supplerende kartlegging i 2012 og 2013. Dette omfatter områder en anser for å være middels godt (men fremdeles noe mangelfullt) kartlagt, samt det som er undersøkt ved tidligere kartlegginger. Kartet er hentet fra Lien Langmo m.fl. (2013).

Alle lokaliteter er verdisatt etter Miljødirektoratets system, som deler lokalitetene inn i **svært viktige (A)**, viktige (B) og lokalt viktige (C) områder. Alle ålegraslokalitetene i tidligere Rissa kommune er gitt verdien A (Lien Langmo m.fl. 2013). Mange av de svært viktige lokalitetene (i alt 23 stk.) i tidligere Rissa kommune er således ålegrassamfunn. For tiltaksområdet og nærliggende områder er dekningen i forhold til naturtypekartlegging vurdert som bra (**Figur 9**).

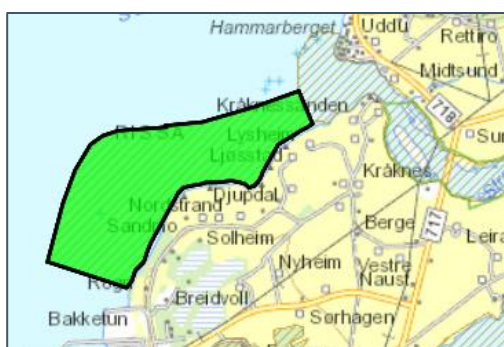
**Figur 11.** Geografisk avgrensning av funksjonsområdet BA00077186 Kråknessanden-Djupdalen-Rognen. Kartet viser funksjonsområdet for oter (Kilde: Artskart.artsdatabanken.no 15.06.2020).

I områdebeskrivelsen for funksjonsområdet BA00077186 Kråknessanden-Djupdalen-Rognen nevnes at oter har tilhold i området (**Figur 11**).

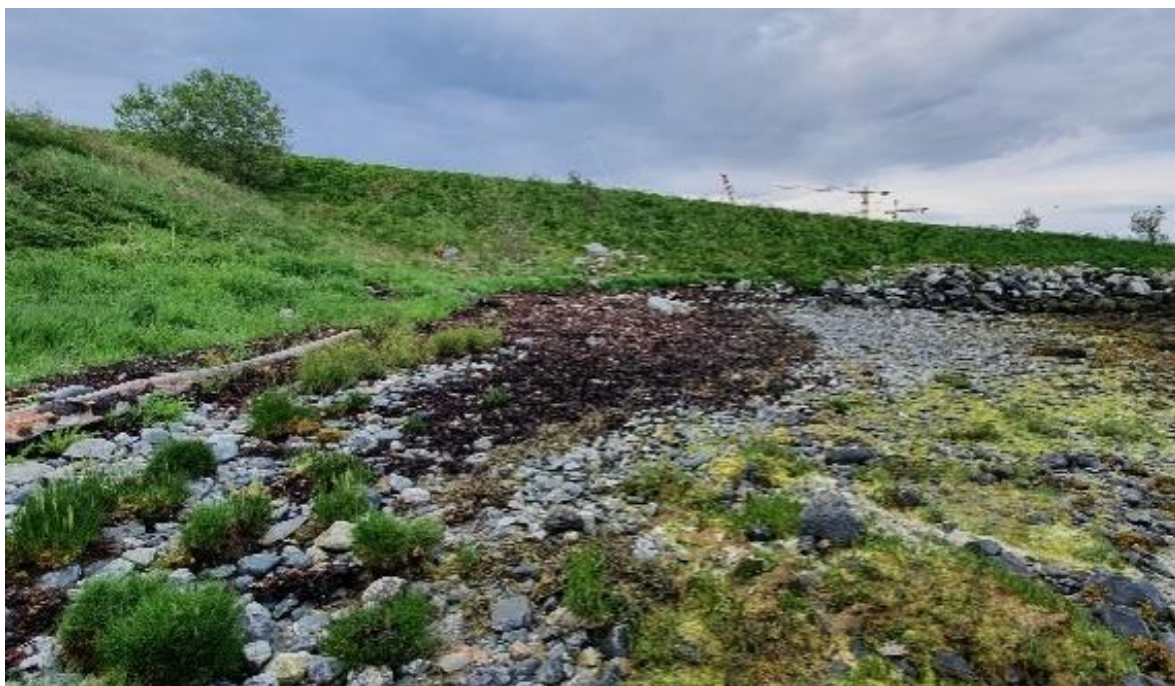
**Figur 13.** Ett- til flerårig tangvoll ved veien som går ut til det gjenfylte området ved Bakketun. Denne lokaliteten og tangvollen vil ikke bli berørt av den planlagte anleggsveien.

Tangvollen helt sør i området, se **figur 13**, har både ettårig og flerårig tangvoll. Plantene på den flerårige delen var dominert av gras og mjøddurt, uten meldearter. Denne lokaliteten vil imidlertid ikke bli påvirket av den planlagte anleggsveien, som ikke skal gå så langt sør. Ved videre utfylling av området utenfor det som i dag er fylt opp, antas at denne lokaliteten vil bli ødelagt ut fra planskissen som foreligger, se [Reguleringsplan for Kvithylla næringsområde](#), for videre utfylling mot vest.

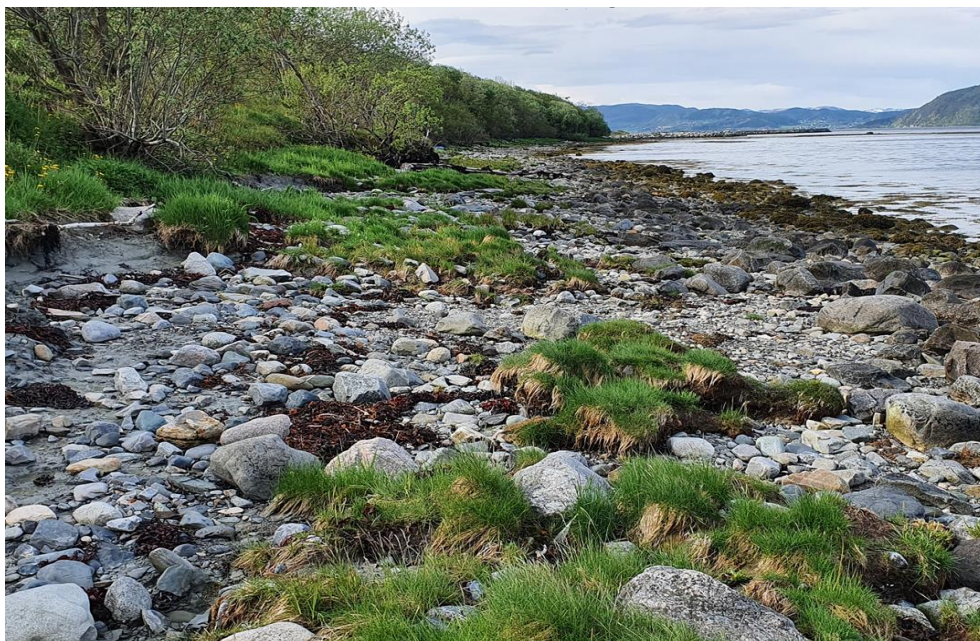
**Figur 14.** Fragmenter av strandeng er det eneste som finnes av strandeng innenfor tiltaksområdet. Utformingen vil på grunn av bølgeslagspåvirkning neppe komme lenger i utviklingen enn dette.

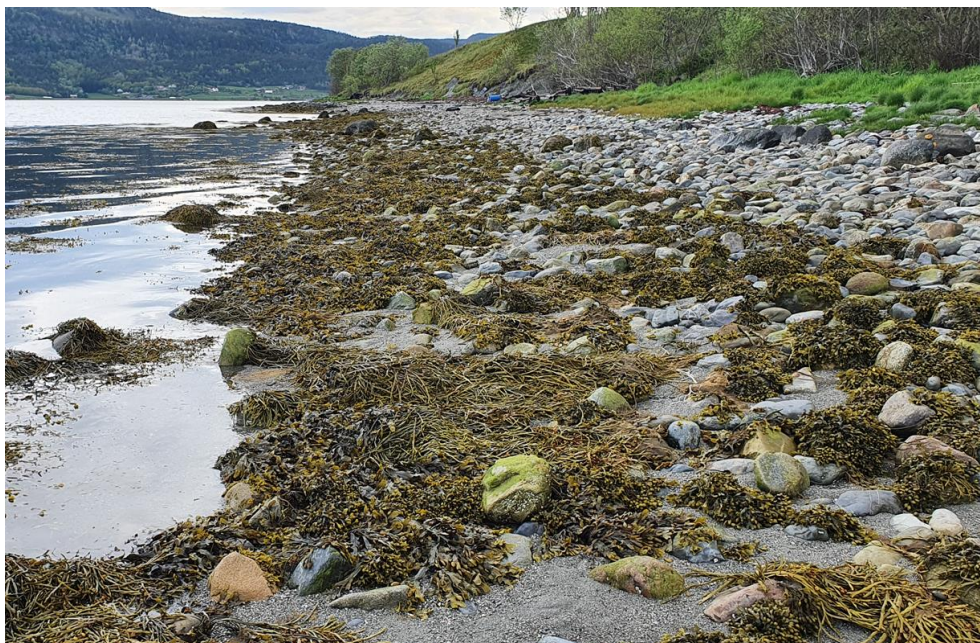
**Figur 15.** Stein og tang preger det meste av strandlinja i tiltaksområdet.

Det meste av tiltaksområder er preget av leire med til dels store steiner, med tang i nedre deler av fjæresonen (**Figur 15**). Det ble ikke funnet noe sandstrand i området. Det var ingen rester av ålegras i tangvollene, og det var heller ikke mulig å se noen forekomster på fjære sjø.
