Justeringer etter 1. gangs offentlig ettersyn

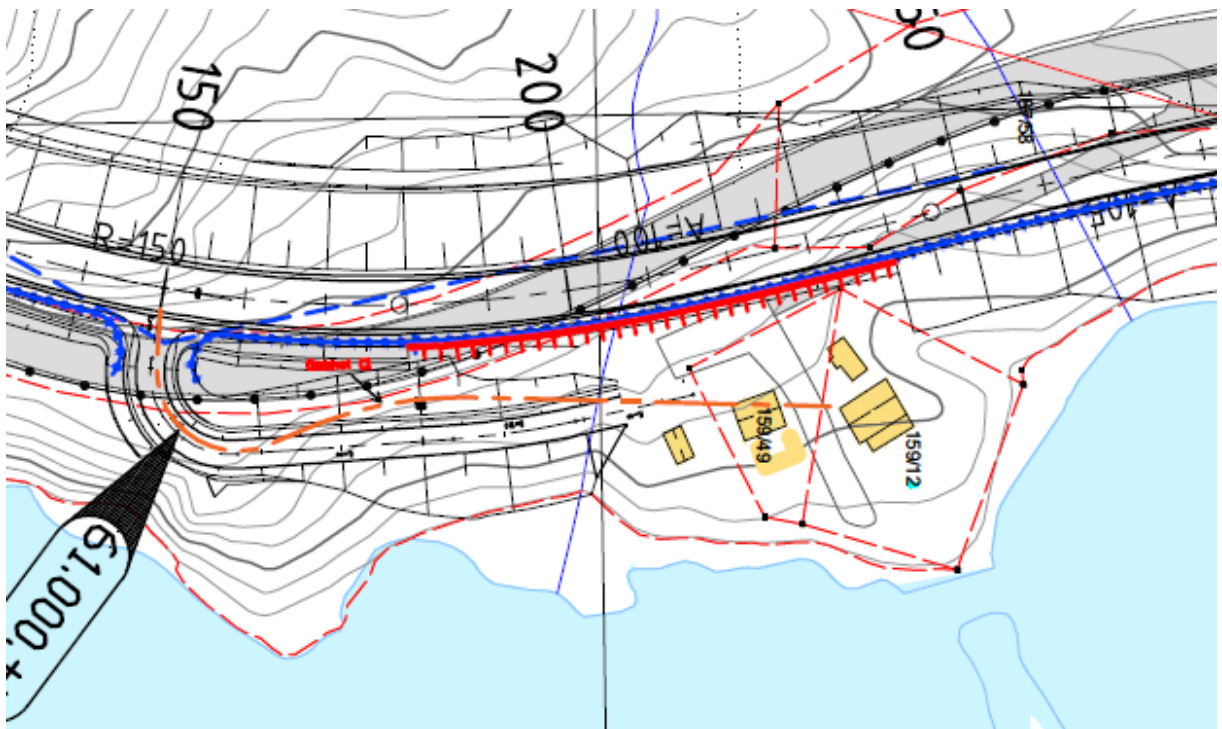
1. Det er gjort en mindre justering av vei ned til fritidsbolig jfr. utsnitt under. Den «gamle veglinje» er vist med oransje farge og ligger på det meste ca 5 m nærmere hovedveg. Adkomstvei er også stoppet før man ankommer naustet, og berører nå ikke bebyggelse. Vertikalprofil er tilpasset slik at ikke skråningsutslaget ikke går ut i vannet.
