Oppdragsgiver: Pallin AS  
Oppdrag: Utvidelse av Overskott masseuttak  
Dato: 24.03.2020  
Skrevet av: Siri Vannebo  
Kontrollert av: May Andreassen

## Oppsummering av konsekvenser av utvidelse av Overskott steinbrudd

## Konsekvenser for naturressurser - utmark

## Konsekvenser for naturmangfold – Landskapsøkologi, Arter, Vilt, Økologisk funksjonsområde

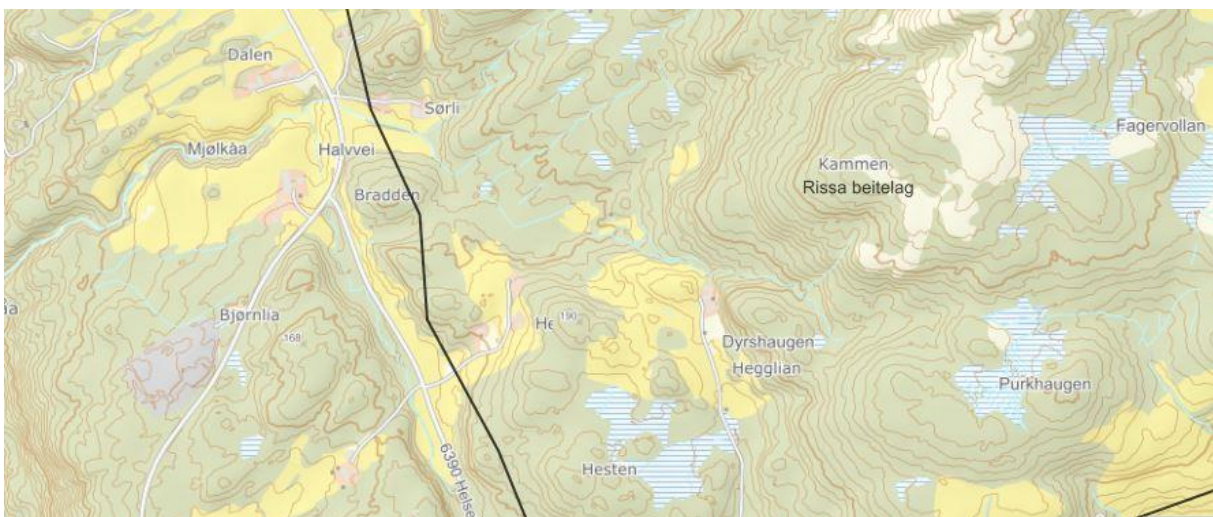
Figur 1. Viser grensen for området til Rissa beitelag øst for fylkesvei 717

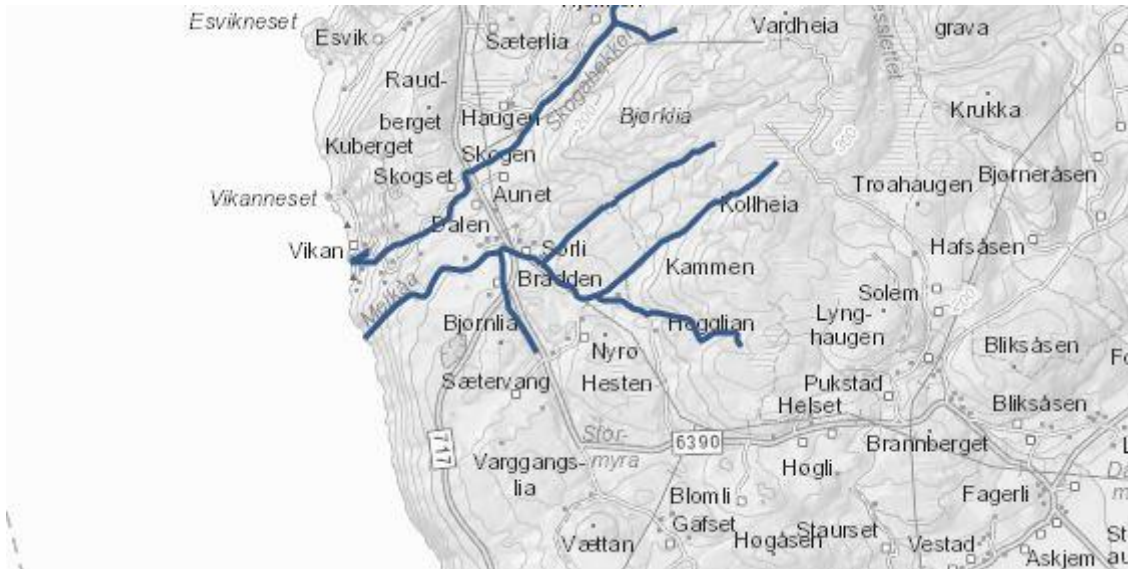
Figur 8. Utsnitt Vann-nett. Ferskvannsforekomster markert med tykk blå strek

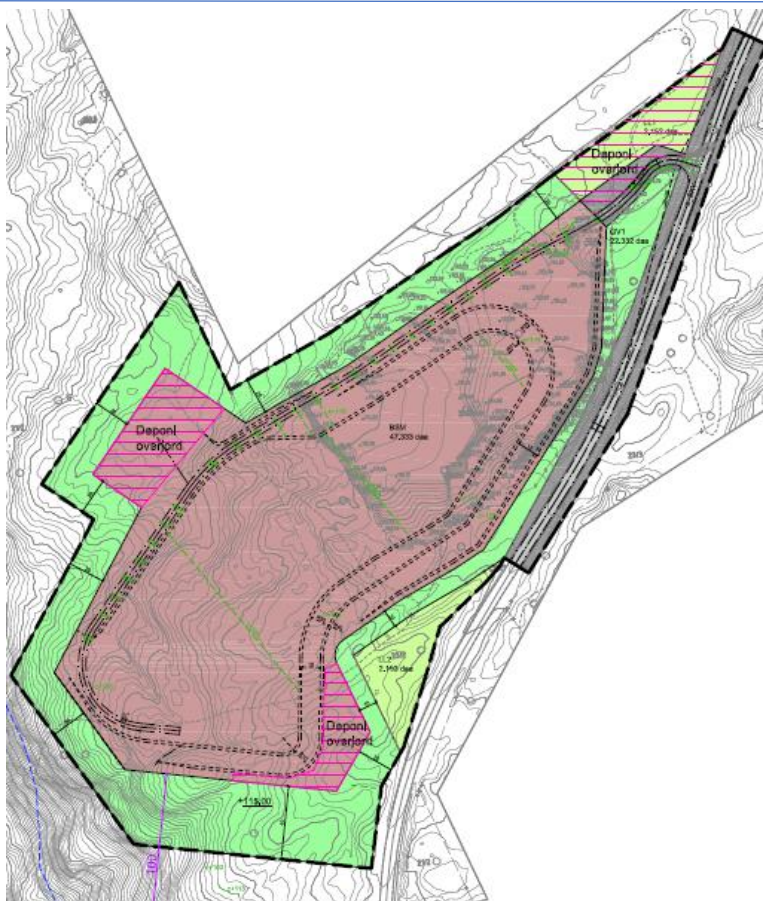
Figur 3. Plankart Overskott steinbrudd (skisse under arbeid pr 12.11.2019)

Planområdet er på ca 80 daa totalt. Område for masseuttak er vist med rosa farge i plankartet i figur 1, og utgjør 47,3 daa.

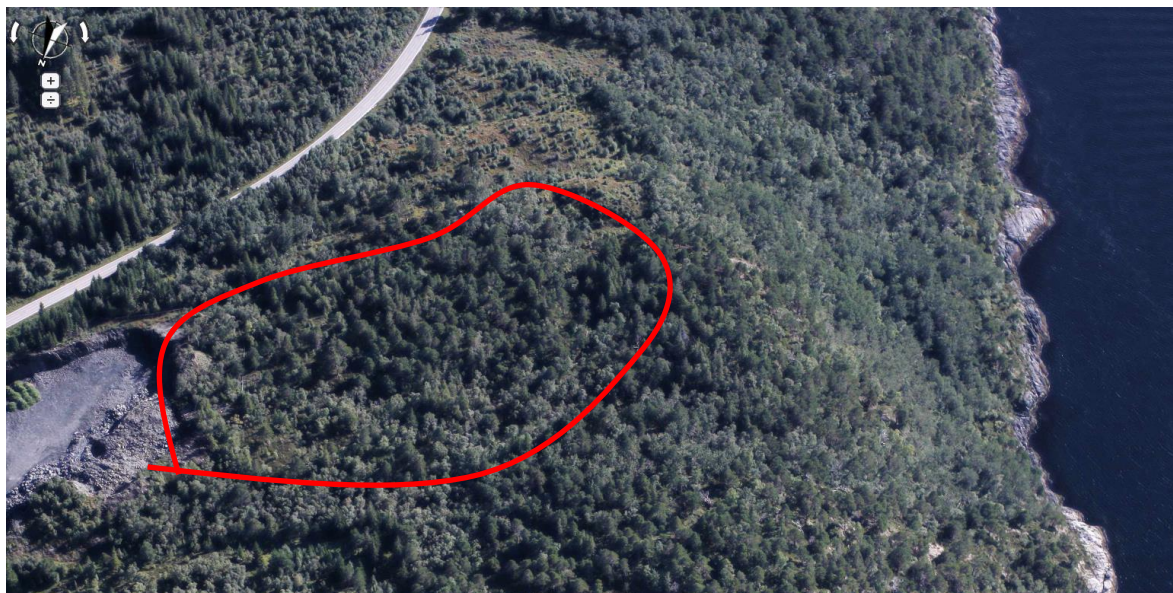
Figur 4. Skråfoto av eksisterende steinbrudd samt område for planlagt utvidelse. NB! Nordpilens retning

Illustrasjonen over er uten vegetasjon. Det gjør at steinbruddet fremstår mer synlig i illustrasjonen enn det vil være i virkeligheten. Se figur 2 og 4 som viser at det er mye vegetasjon i og omkring eksisterende steinbrudd. Se også bilder i kapittel 6 som viser at det ikke er innsyn til eksisterende steinbrudd fra vestsida av Trondheimsfjorden eller fra skipsleia på grunn av vegetasjonen som skjerner.

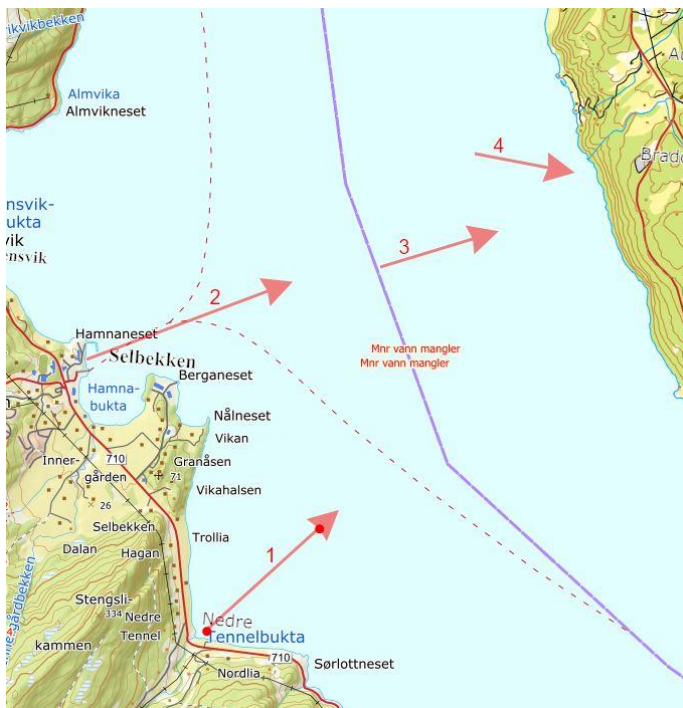
Figur 6. Standpunkt for illustrasjoner av fjernvirkning

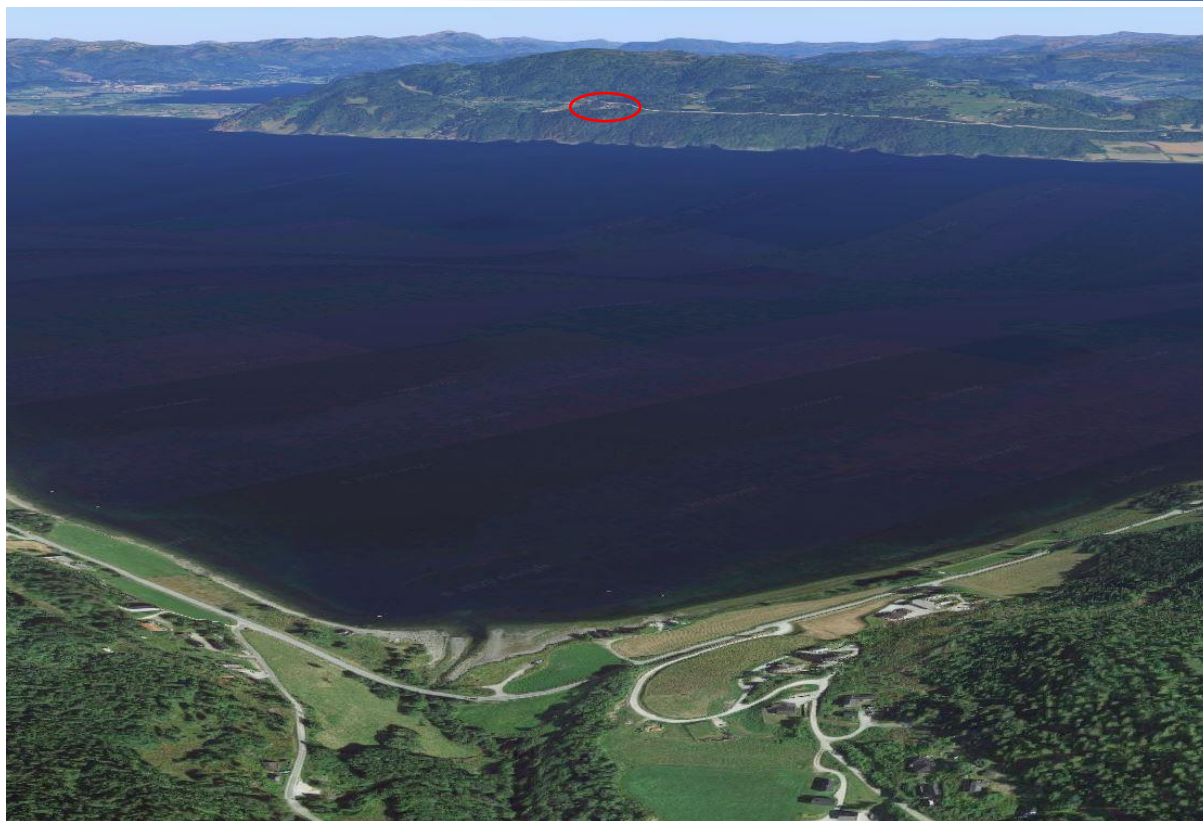
Figur 7. Fra standpunkt 1 Tennelbukta, Orkland kommune. Linjeføringen til fylkesvegen ses godt fra motsatt side av fjorden. Steinbruddet skimtes så vidt fra standpunkthøyden

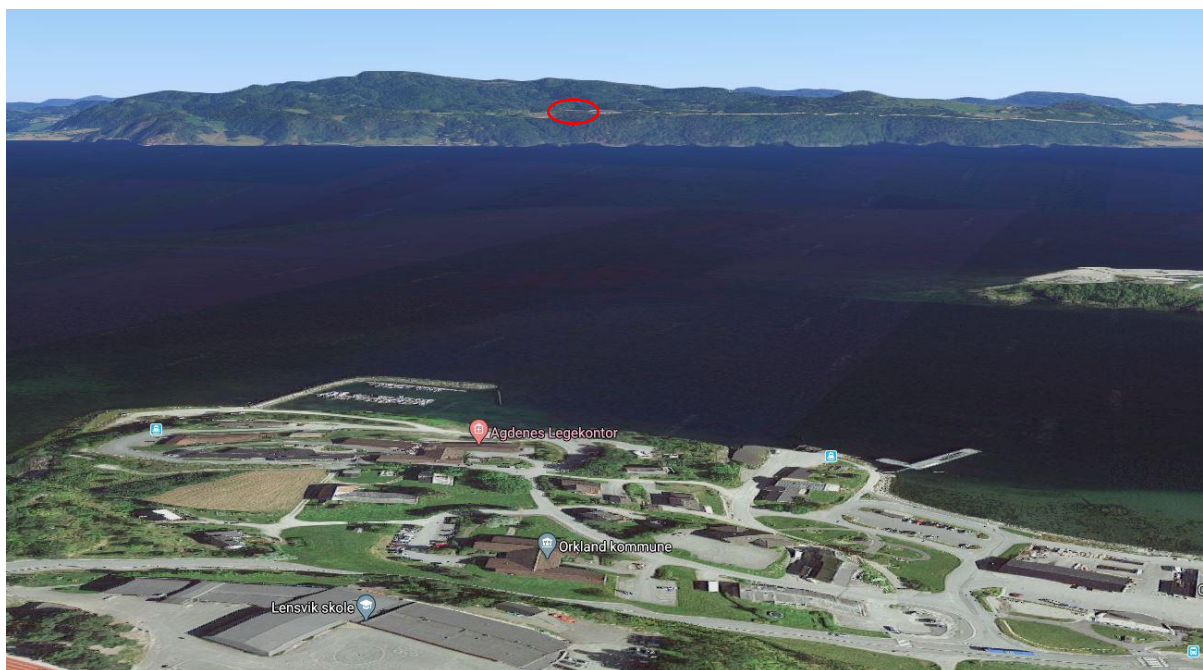
Figur 8. Planområdet sett fra standpunkt 2 Selbekken, Orkland kommune. Også herfra ses linjeføringen til fylkesveg 717. Steinbruddet ses ikke fra dette standpunkt

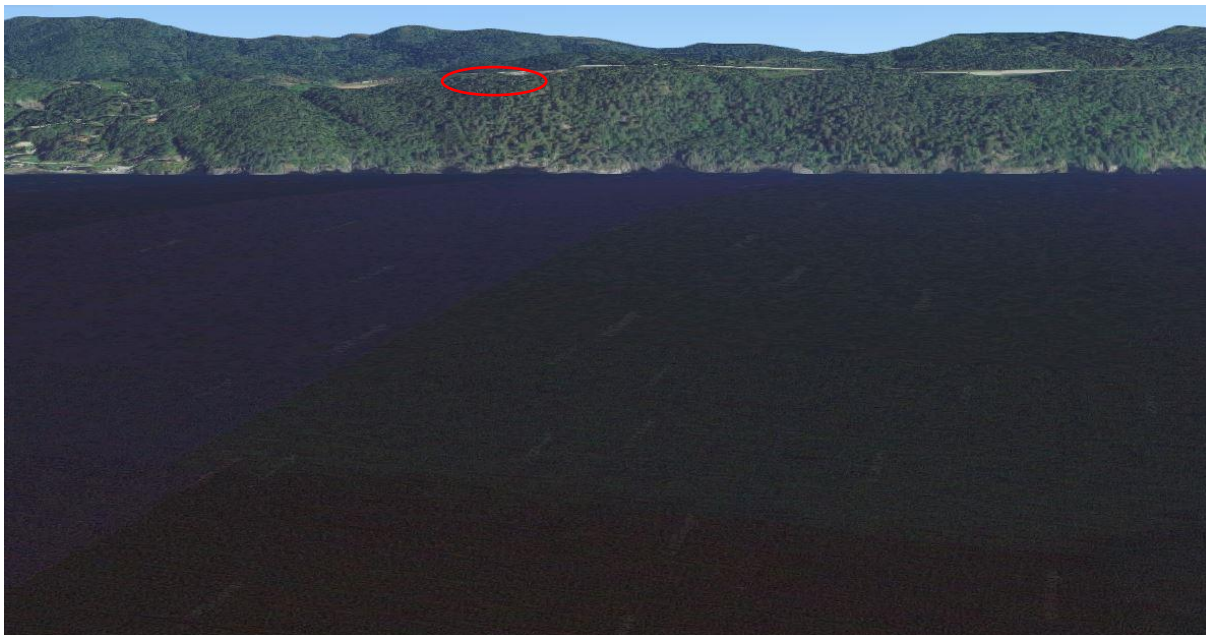
Figur 9. Planområdet sett fra samme retning som figuren over, men standpunkt 3 er ca midtfjords. Steinbruddet er ikke synlig

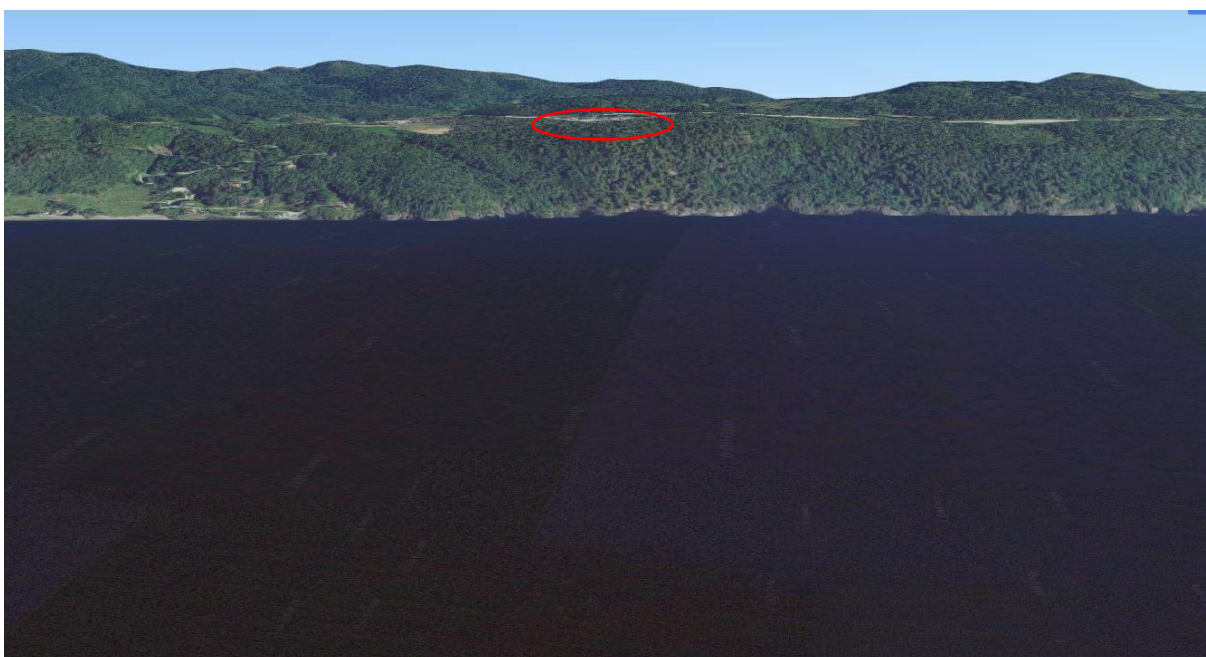
Figur 10. Standpunkt 4 ca midtfjords, viser planområdet sett fra nordvest. Eksisterende steinbrudd skimtes så vidt «under» fylkesveien fra dette standpunkt

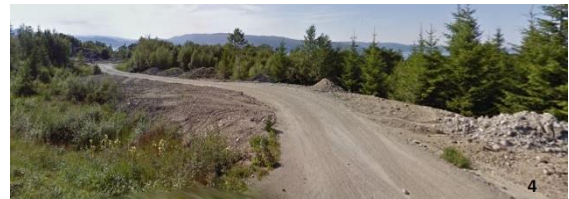
Bildene under er fra Google Maps street view, og viser hva man ser av eksisterende steinbrudd når man ferdes langs fylkesvei 717 fra nord mot sør. Bilde 4 viser avkjørselen inn til bruddet sett fra fylkesveien. Det er herfra man har mest innsyn til steinbruddet. Fra fylkesveien kan man se sikringsgjerdet når man passerer forbi bruddet (de fem nederste bildene i høyre spalte).

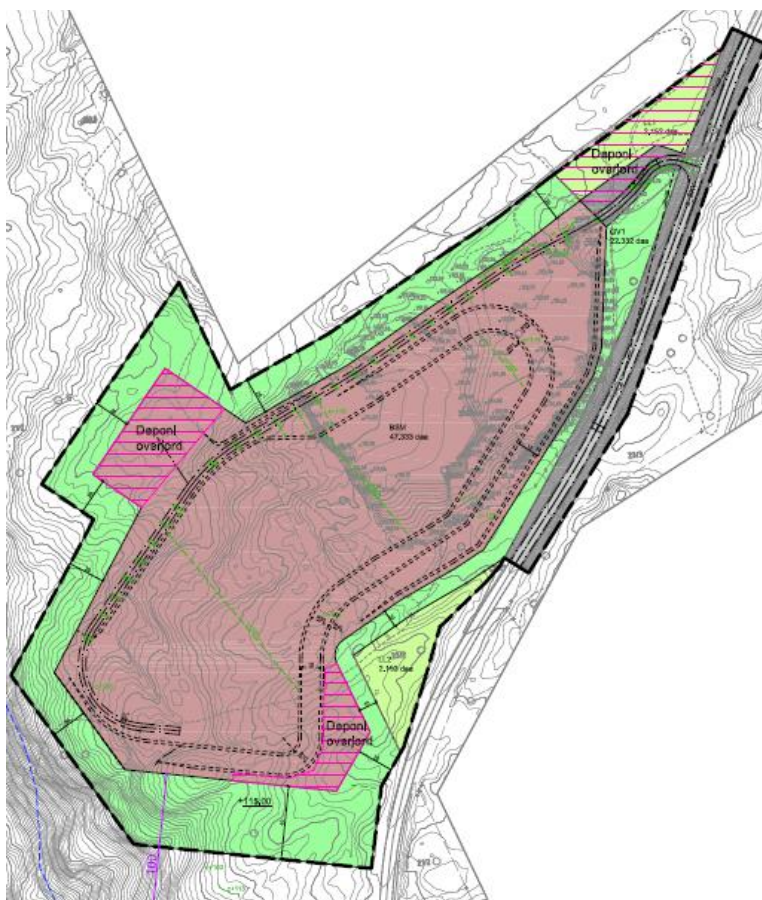
Figur 1. Plankart Overskott steinbrudd (skisse under arbeid pr 12.11.2019)

Planområdet er på ca 80 daa totalt. Område for masseuttak er 47,3 daa (det brune området merket med BSM vist i plankartet i figur 1).

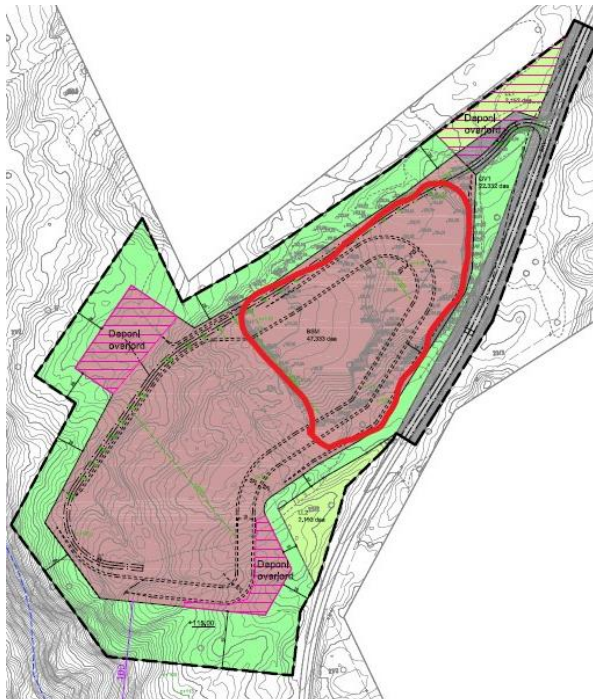
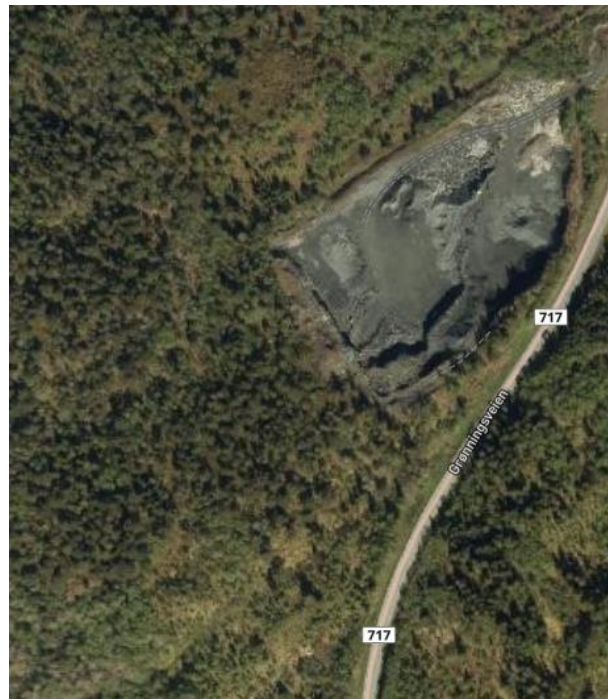
Figur 2. Illustrasjon eksisterende steinbrudd vist på skisse til nytt plankart. Flybilde av eksisterende steinbrudd fra kommunekart.com

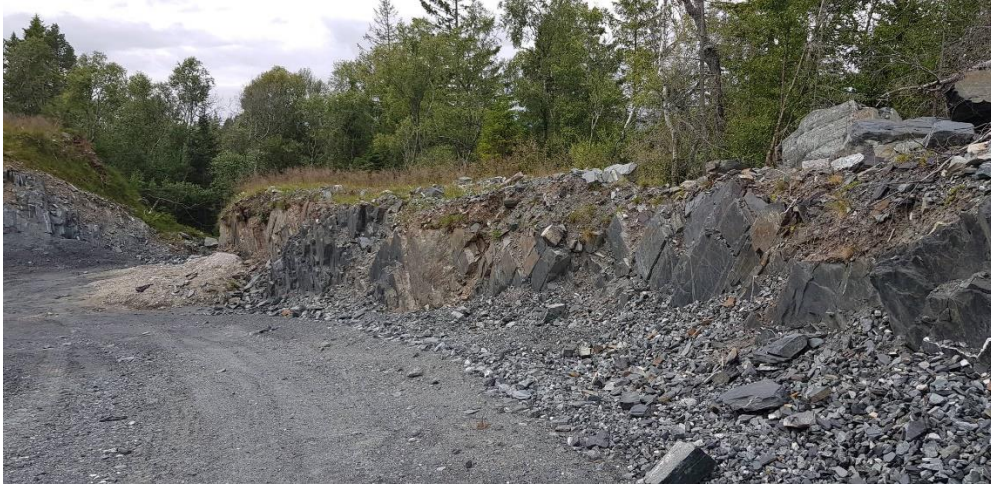
*Figur 4. Foto som viser avrenningsområdet mot vest i eksisterende steinbrudd*

Området har naturlig fall mot Trondheimsfjorden. Området er naturlig drenert uten stikkrenner eller andre tekniske anlegg. Nedbør infiltreres i løsmasser og vegetasjon over en strekning på ca 400 m før det drenerer ut i fjorden. Bekker eller andre ferskvannsforekomster berøres ikke.

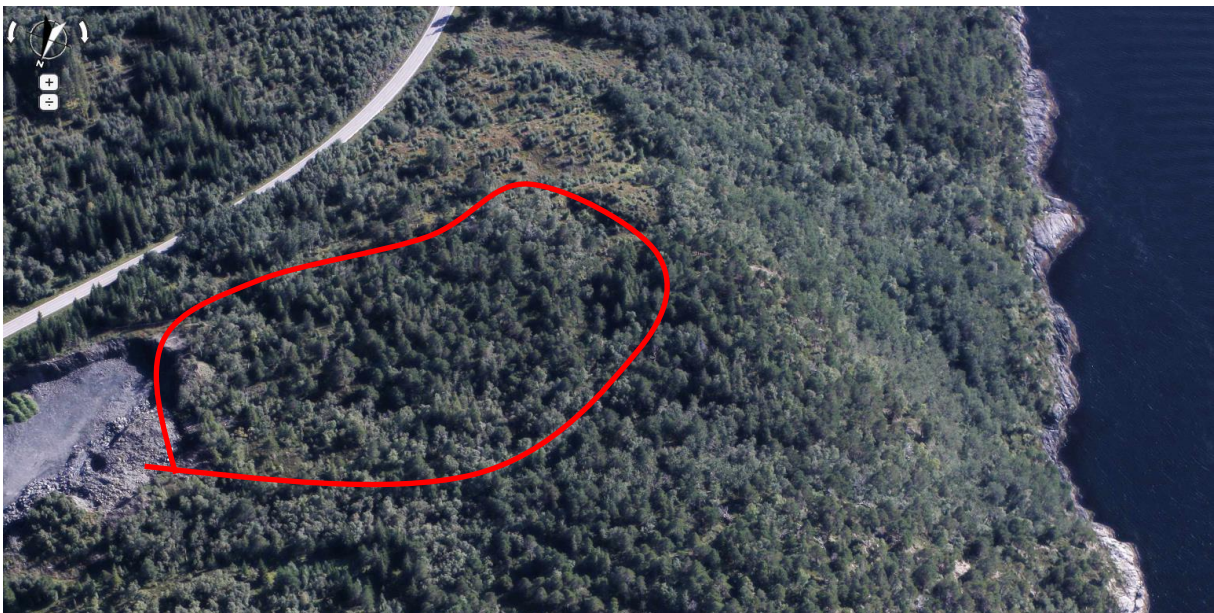
*Figur 5. Skråfoto av eksisterende steinbrudd samt område for planlagt utvidelse. Se nordpilens retning.*

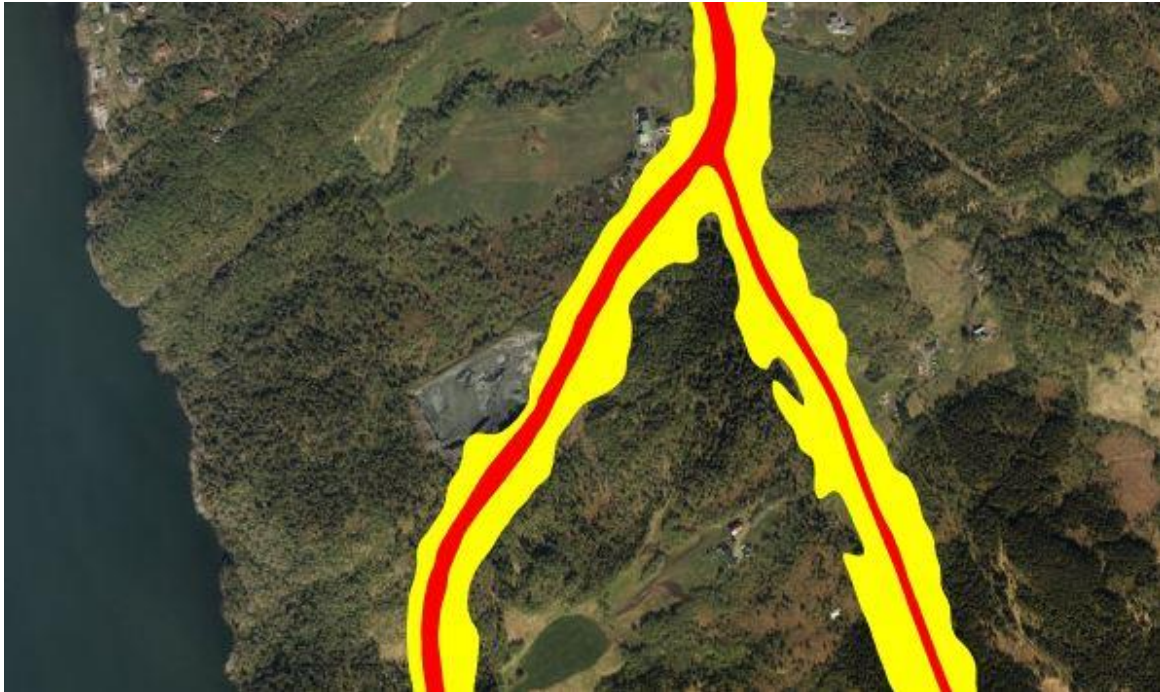
Figur 2. Støyvarselkart fylkesveg 717

Eksisterende støykilder i området er fv 717 og Overskott steinbrudd. Bildet under viser støyvarselkart fra Statens vegvesen med støysoner rundt fylkesvei 717. Her ser man at gårdstunet som er nærmest steinbruddet er berørt av den gule støysonen.
