| Fylke:<br>Sør-Trøndelag | Kommune:<br>Rissa | Gnr/bnr:<br>132/42 | Oppdragsnummer:<br>20170831.2G |
| Prosjekt-tittel: Støttemur Hasselvika<br>Rapport-tittel: Geoteknisk notat | | | |

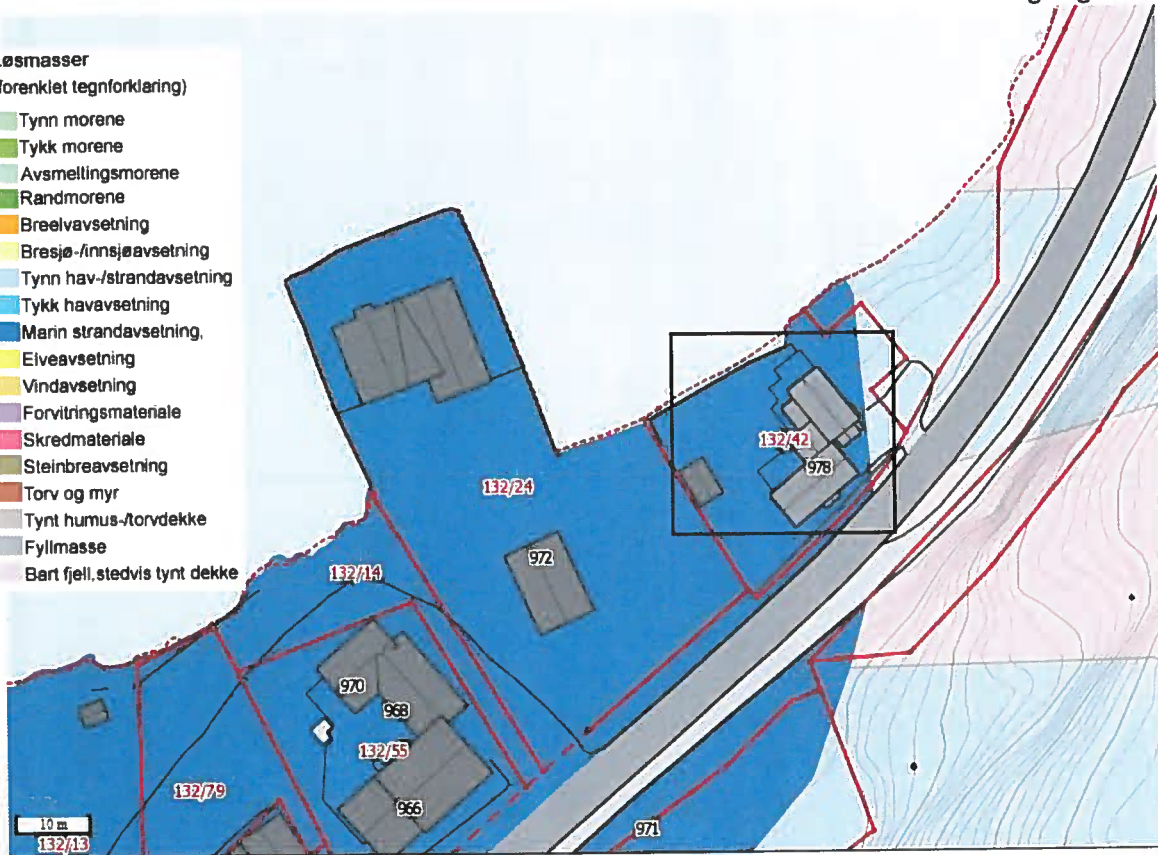
Tegning 101

| <b>Løsmassekart</b> | | Geoteknisk rapport: 20170831.2G | |
