# Miljøteknisk grunnundersøkelse – fase 1

**Fosen Gjenvinning AS, Revsnes**

**Dato:** 03. september 2020

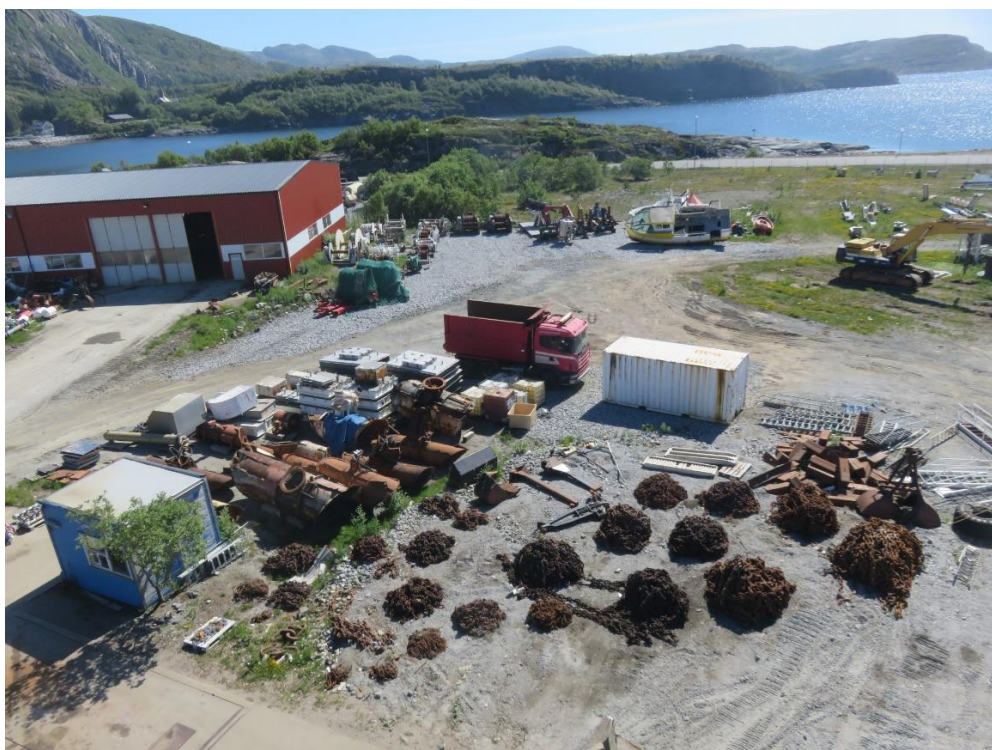
*Figur 5.3: Det undersøkte området fotografert mot sørøst. Bildet viser at det har foregått lagret av kjettinger, tanker, diverse landganger og dekk på midtre del området. Samtlige tanker blir tømt og blendet før lagring på området.*

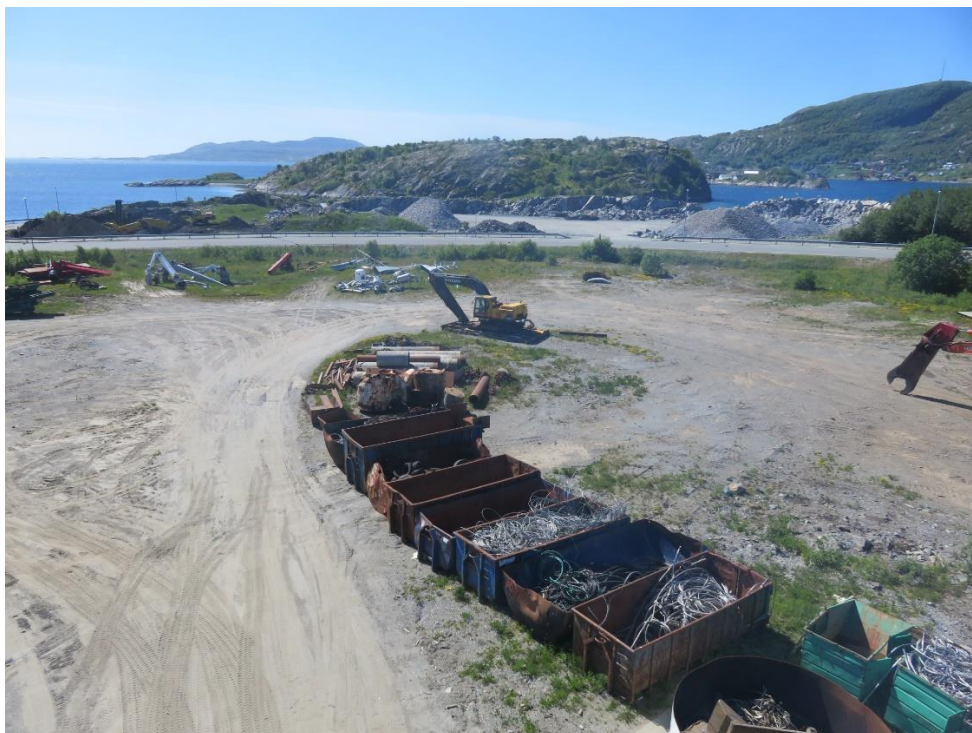
Figur 5.4: Midtre del av gruslagt lagringsområde fotografert mot sørvest. På området står det containere som benyttes til lagring av vinsjer og vaiere.

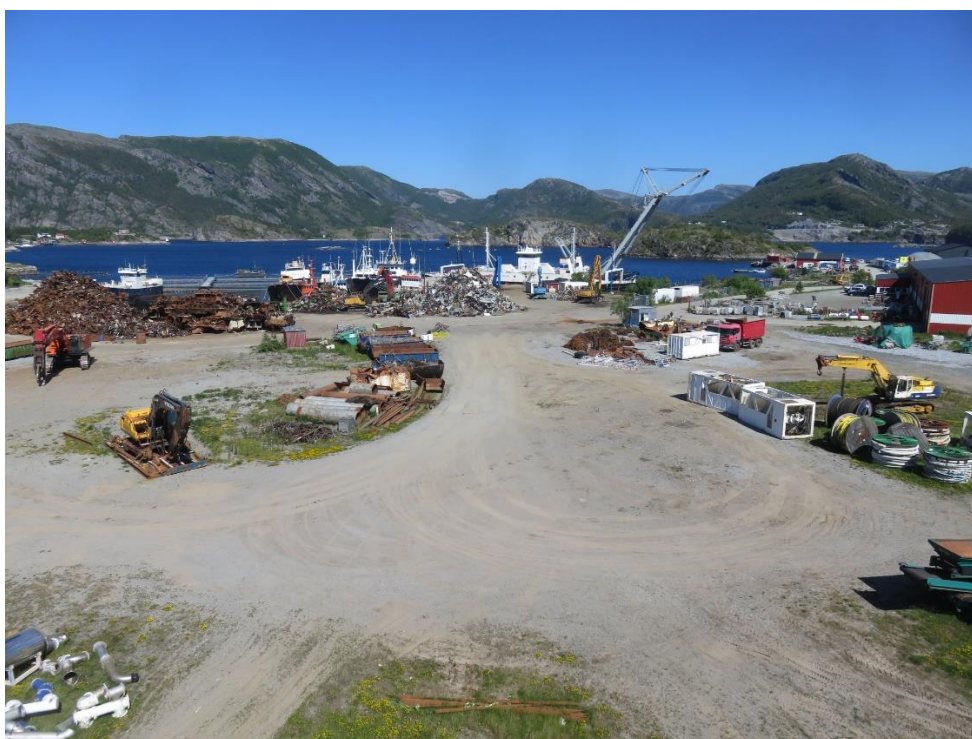
Figur 5.5: Oversiktsbilde over lagerområdet tatt mot kaiområdet (nordøst). Til høyre i bildet er det lagret diverse kabeltromler og vinsjsystemer (hvite kasser).

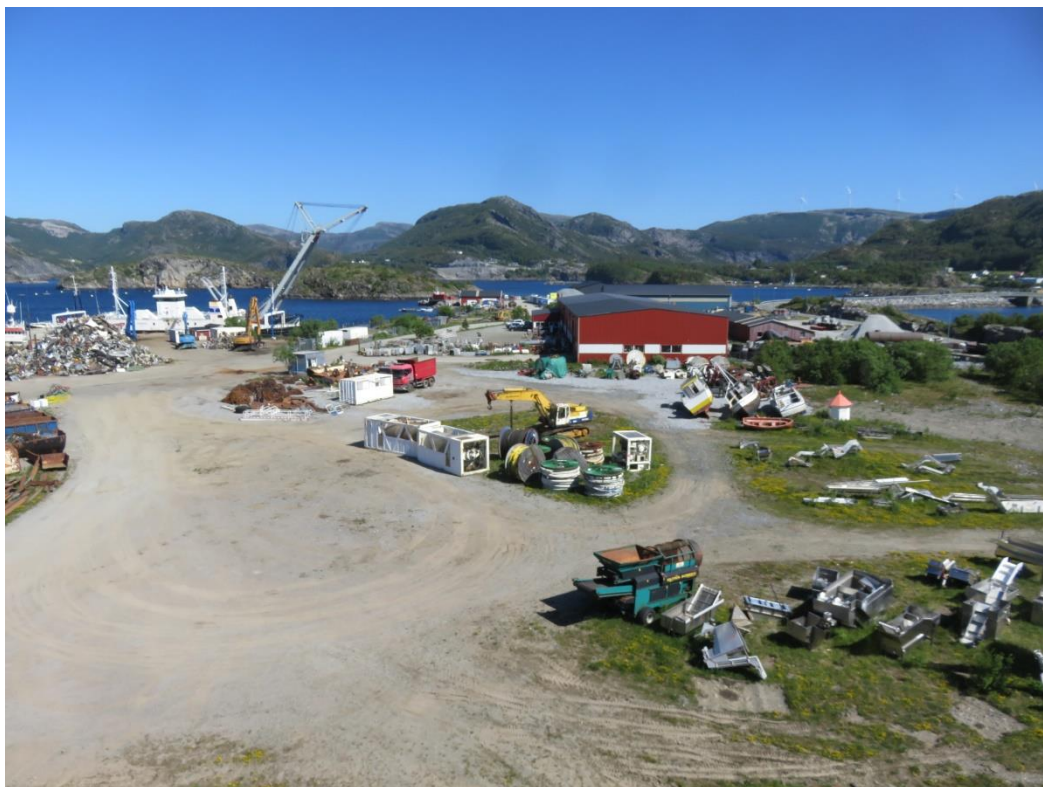
Figur 5.6: Bilde av lagerområdet tatt mot naboeiendommen i øst.

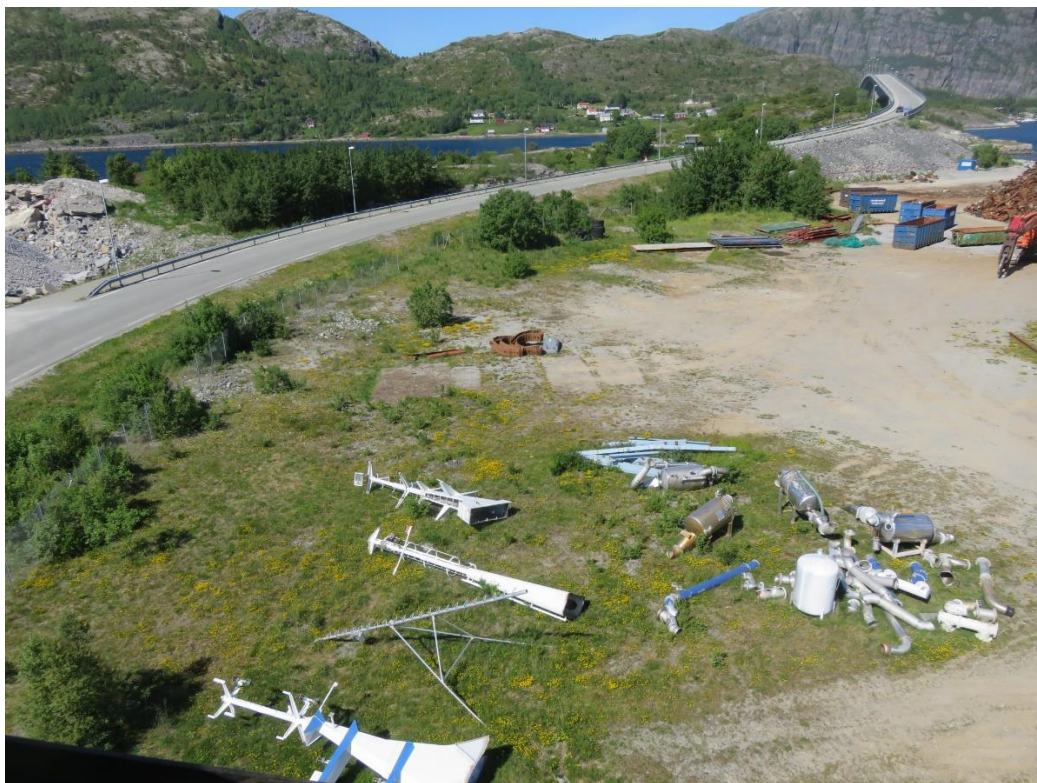
Figur 5.7: Bilde tatt mot nord. Viser lagring av master, div. tanker og rør.

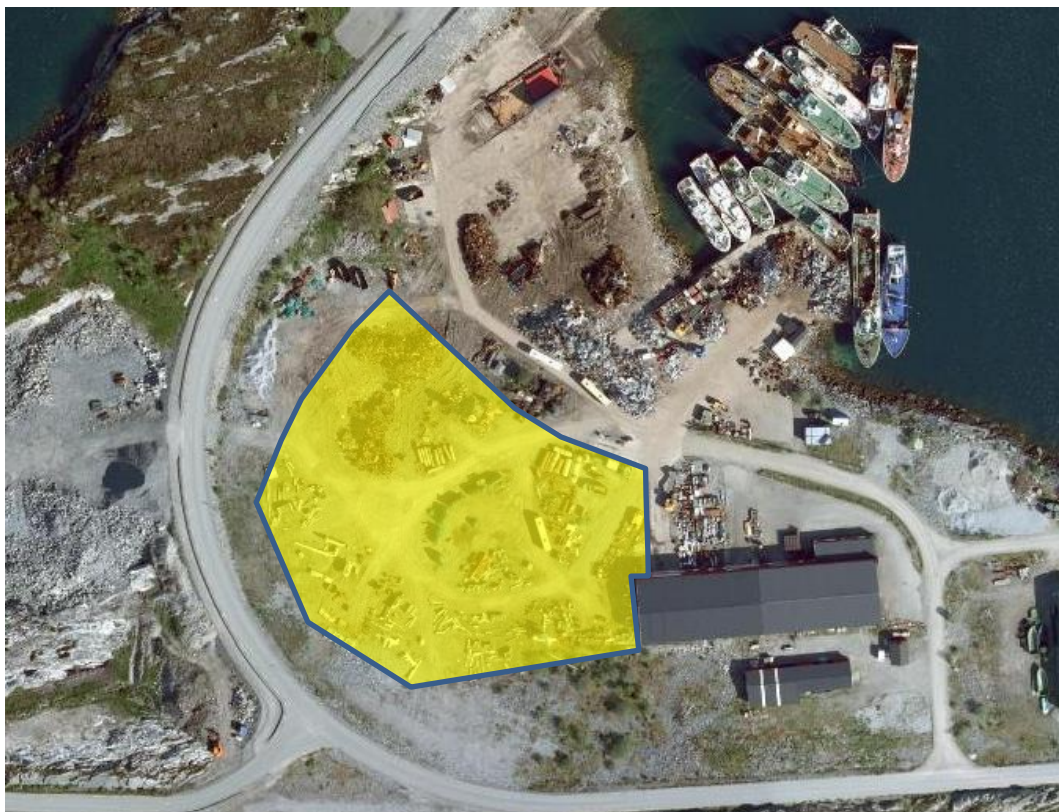
Figur 6.1: Kart over eiendommen med anbefalt undersøkt område (gul skravur).

På bakgrunn av foreliggende fase 1-undersøkelse anbefales det at det utføres innledende miljøtekniske grunnundersøkelser, fase 2, på de deler av tomte hvor det har vært størst aktivitet. Anbefalt område som bør omfattes av undersøkelsene er vist på *Figur 6.1*.
