# B-undersøkelse for lokalitet

## Seiskjæret

NS 9410:2016

| B-undersøkelse for lokaliteten Seiskjæra | | |

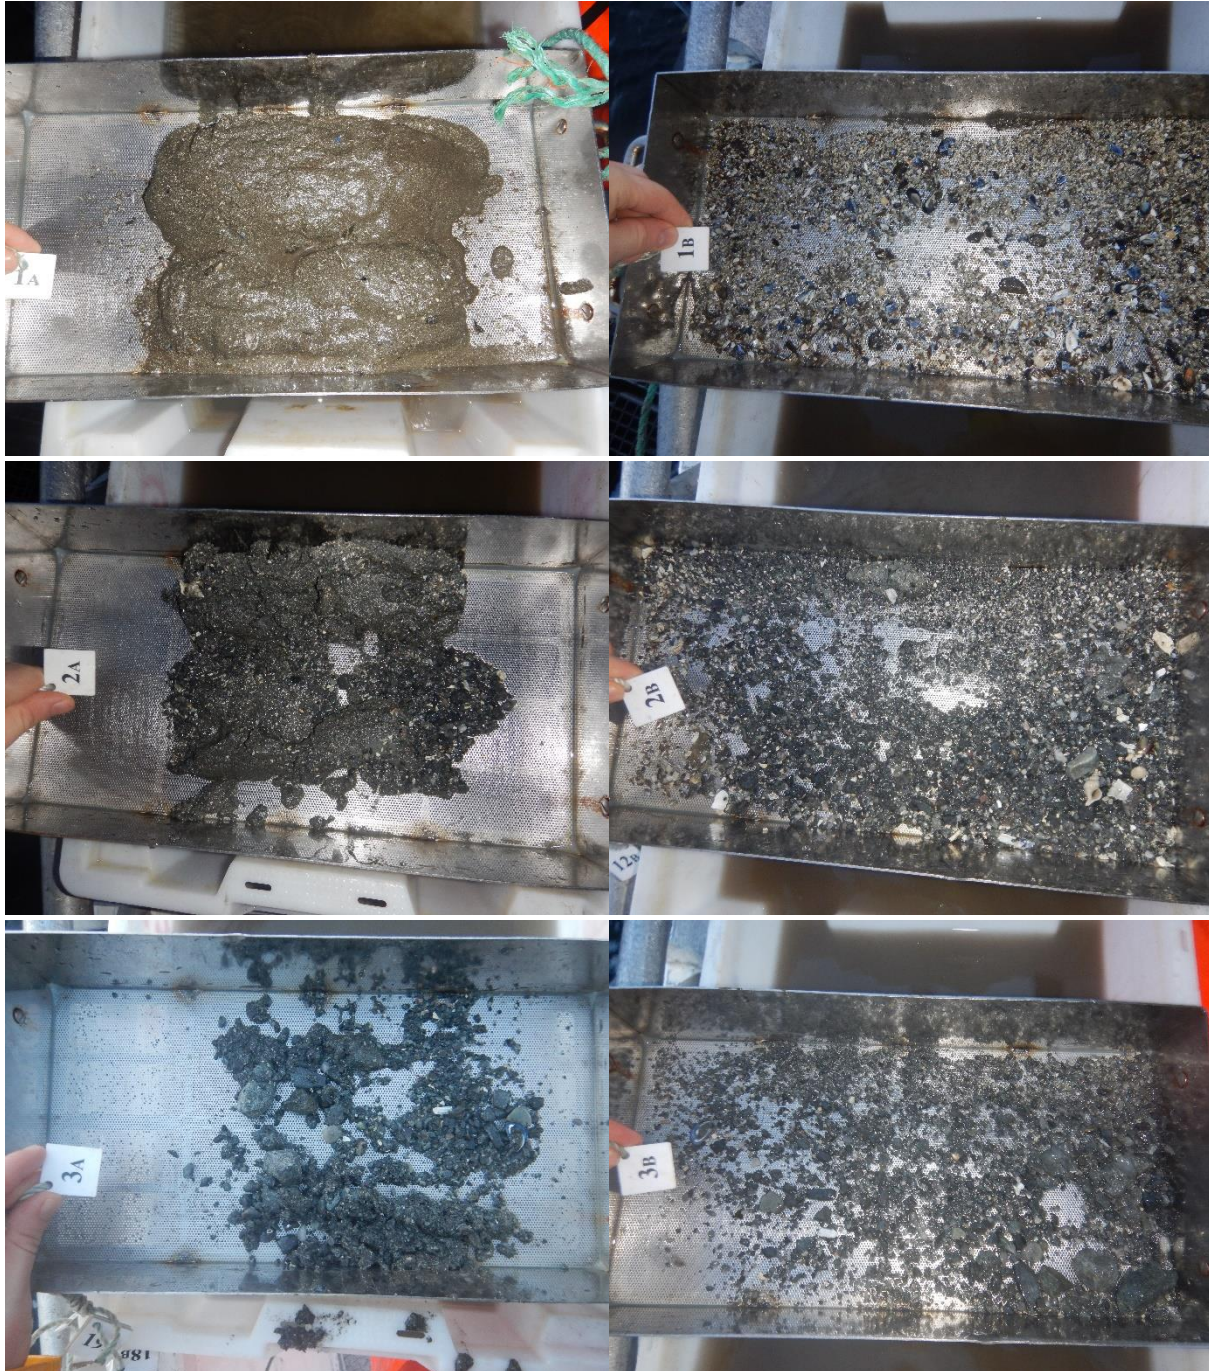
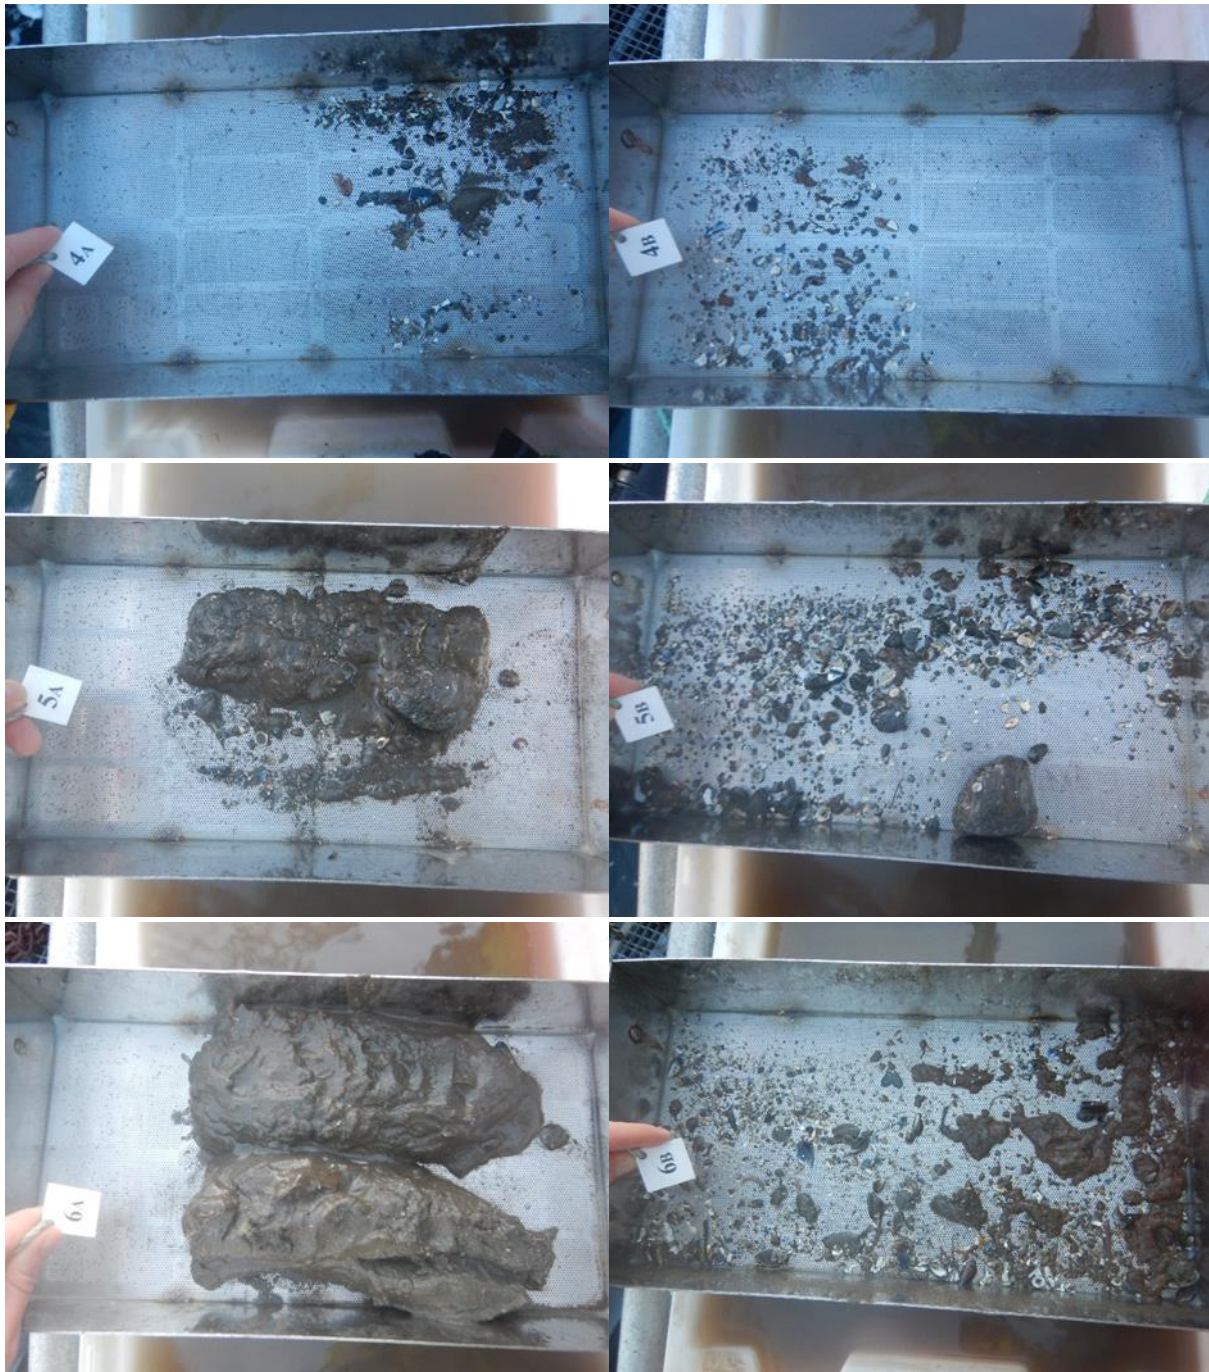
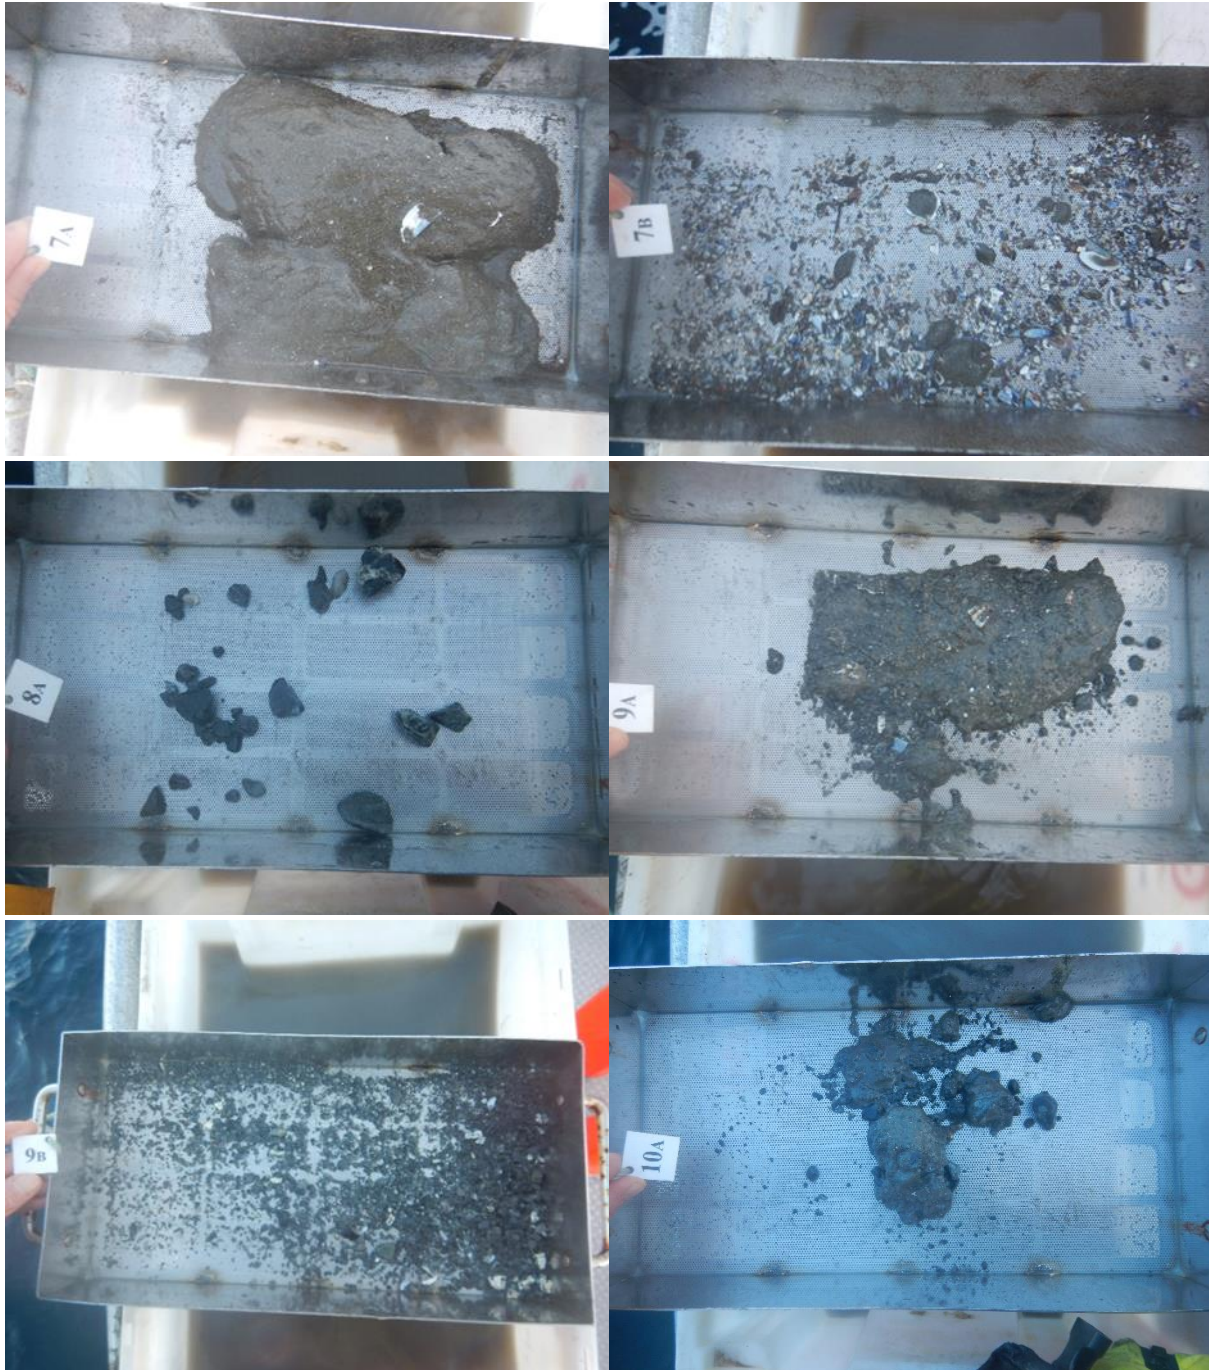
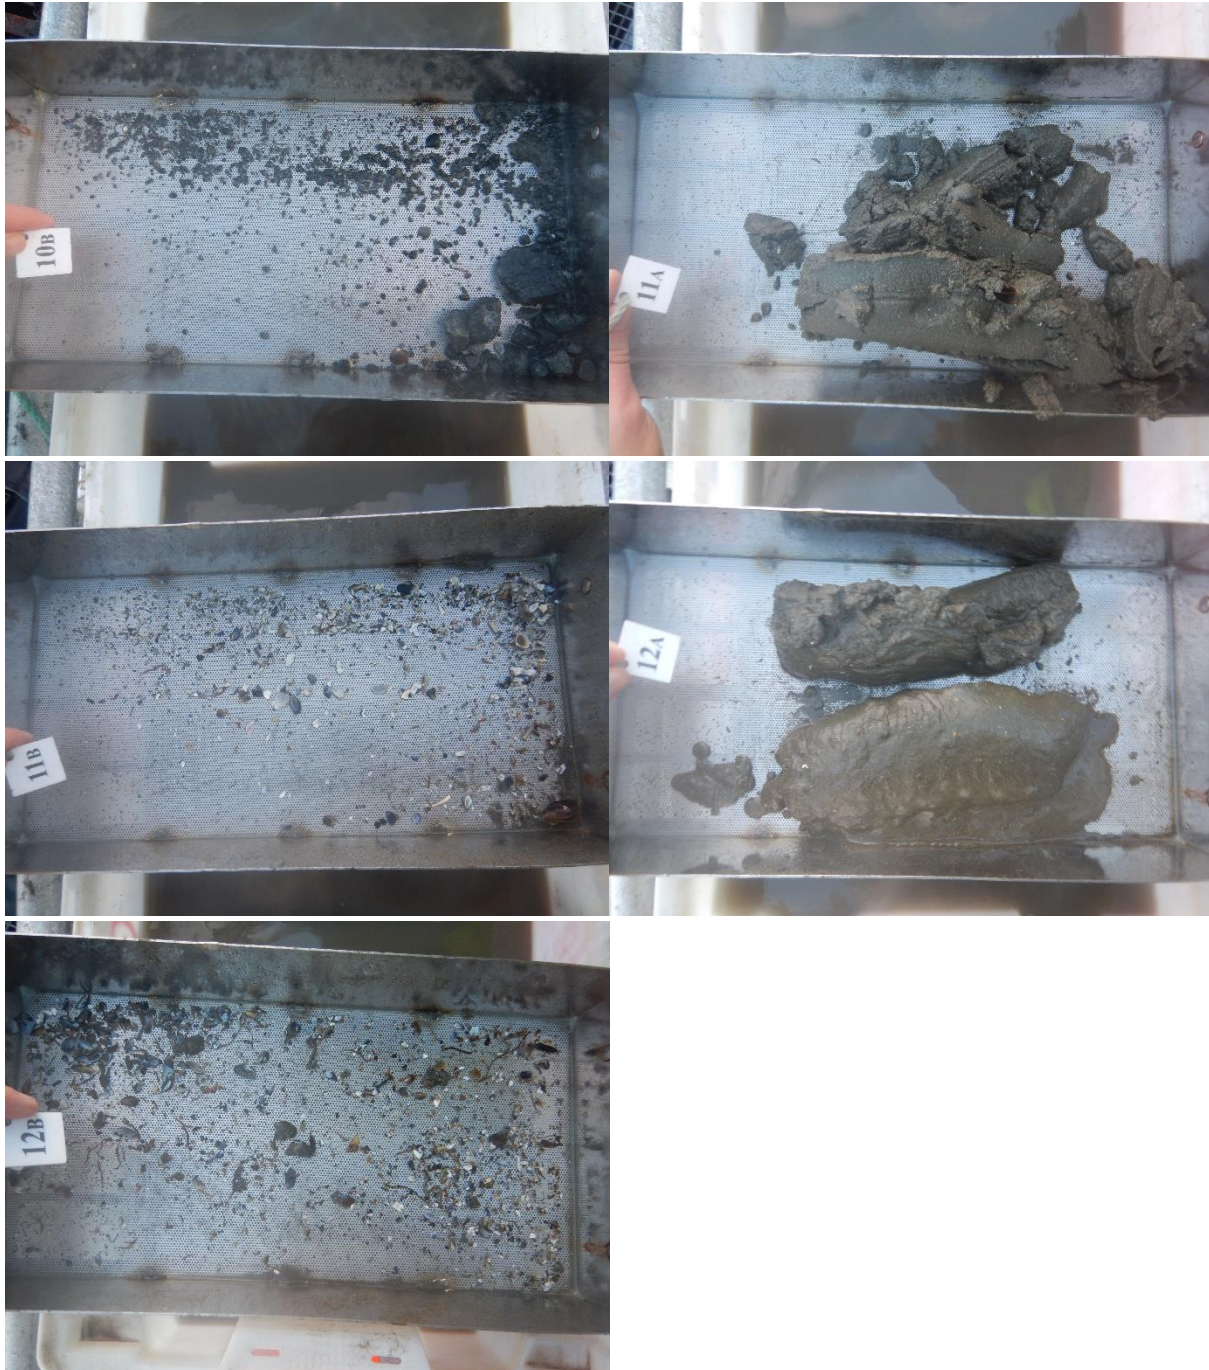
**Vedlegg 2 – Bilder fra prøvestasjoner**

Bilder nedenfor viser sediment og ferdig vasket prøve ved stasjonene.

**Bilde merket 1A,2A,3A...osv = sediment**

**Bilde merket 1B, 2B, 3B....= ferdig vasket prøve**
