**FYLKESVEI 6312 HELLFJORD - ROAN**

**FAGRAPPOR NATURMANGFOLD**

22.04.2021

**Oppdragsgiver: Trøndelag fylkeskommune**

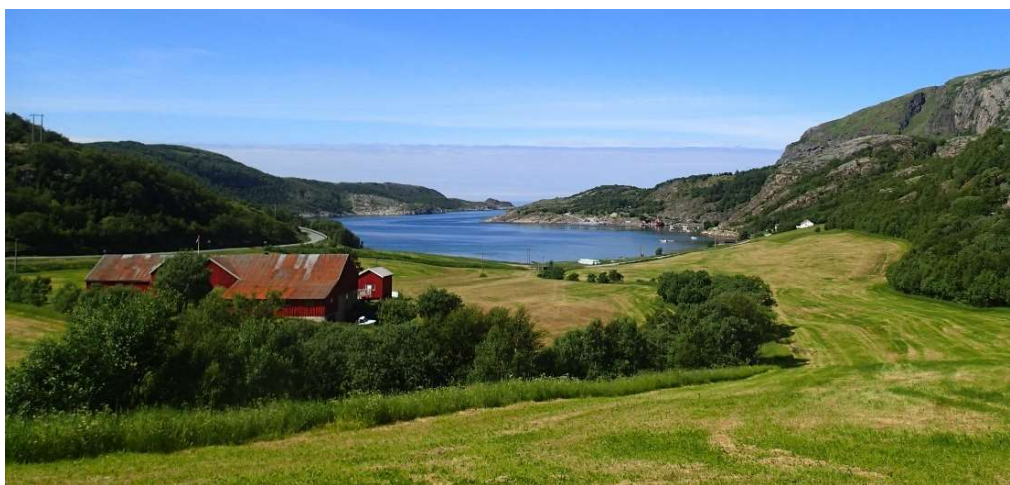
*Figur 9 Fjordabekken omgis av en smal sone med vegetasjon nedstrøms fylkesveien. Foto: Sweco*

Øst i dalen renner det en bekk, som regnes som en *nær truet* naturtype. Dette er Fjordabekken. Fra Moan (det søndre jordet) og ned til fylkesveien, omgis bekken av en smal kantsone med løvskog (figur 8). Noen enkelttrær, spesielt av selje og gråor, er forholdsvis gamle og grove. Mesteparten av kantvegetasjonen langs bekken er, som ellers i området, jevnt over ung. Nedstrøms fylkesveien er bekken omgitt av dyrkamark, med en sone glissen kantvegetasjon i øvre del (figur 9). Bekkens verdier for akvatisk miljø omtales nærmere i kap. 3.4.

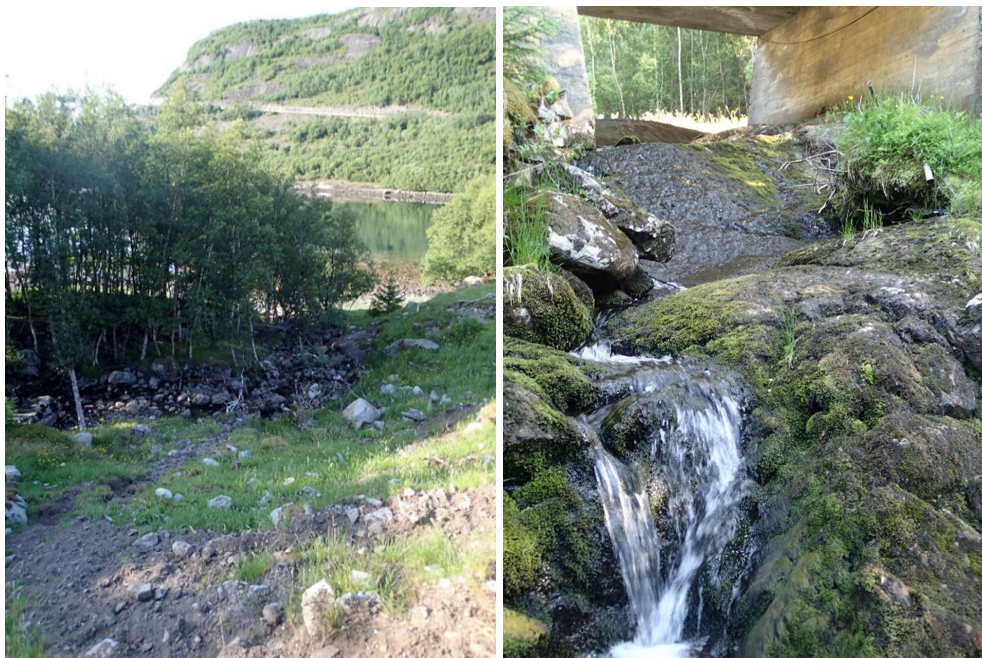
*Figur 13 Navnløs bekk som renner ut i Hellfjorden. Venstre: Bekkestrekningen nedstrøms dagens fylkesvei er bratt og uegnet som oppholds- og gyteområde for fisk. Høyre: En naturlig fjellterskel like nedstrøms fylkesveien hindrer ev. fiskeoppvandring.*

Bekken som renner gjennom planområdet og ut i Hellfjorden, er ifølge Vann-nett vurdert å ha god økologisk tilstand. Bekken er navnløs og har vannforekomstnummer 136-35-R. Det foreligger ingen informasjon om den er fiskeførende. Terrenget nedstrøms dagens fylkesvei er imidlertid bratt, og strekningen er uegnet som gyte- og oppvekstområder for fisk (figur 13, venstre bilde). Det kan likevel ikke utelukkes at sjøørret kan prøve å gå opp i bekken. Den vil i så fall ikke klare å komme lenger opp enn til fylkesveien da en naturlig fjellterskel er til hinder for videre fiskevandring oppstrøms (figur 13, høyre bilde).

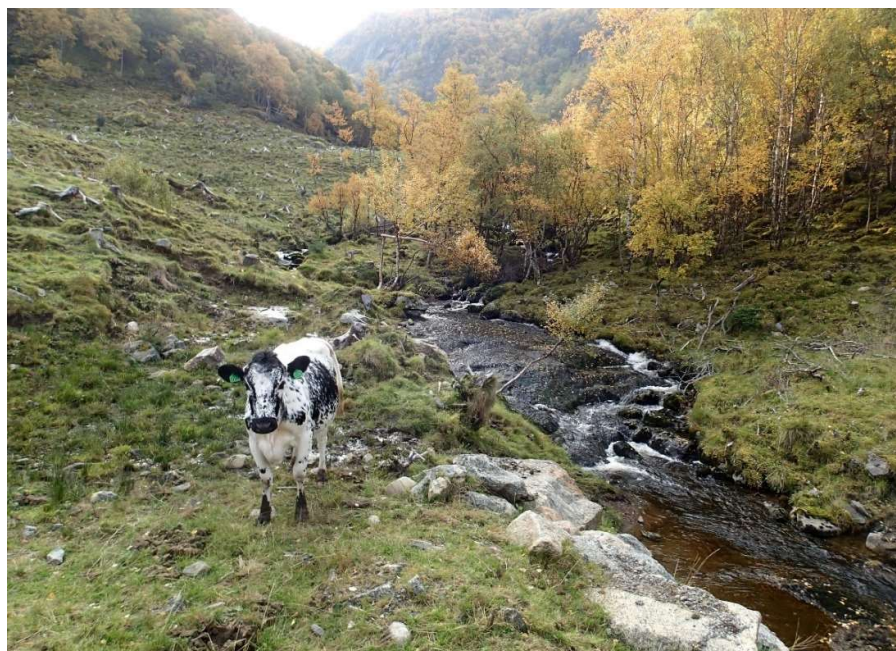
*Figur 14 Bekkestrekningen like oppstrøms fylkesveien.*

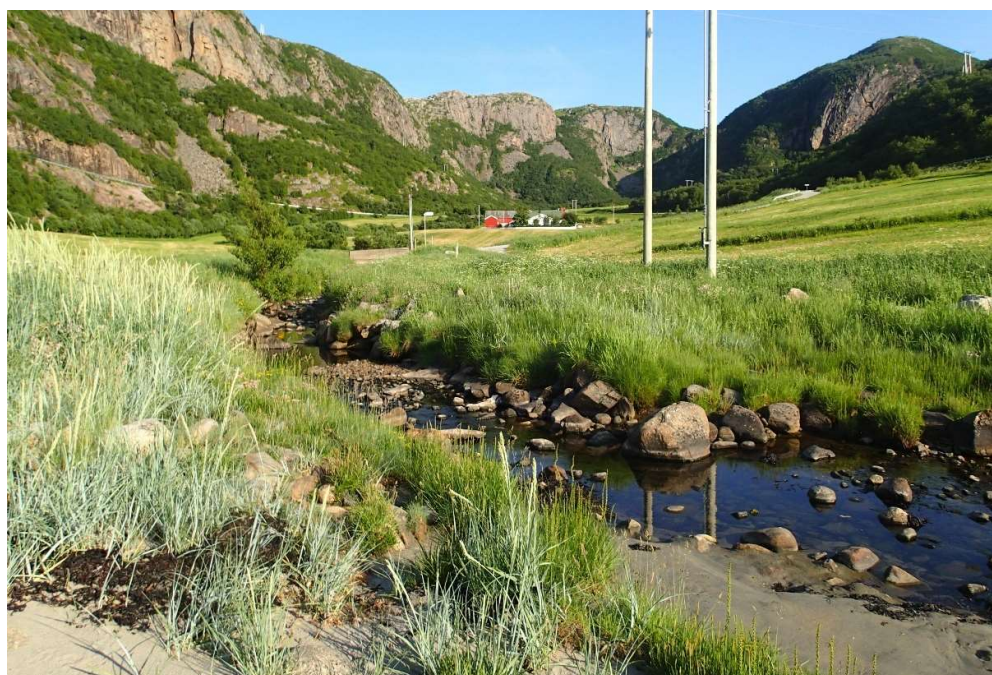
*Figur 15 Fjordabekken renner ut i Beskelandsfjorden. Den er fiskeførende opp til nedstrøms side av dagens fv. 6312. Ny vei planlegges i bakkant av bildet. Foto: Sweco.*

Det ble ikke el-fisket i Fjordabekken under feltarbeidet i juni 2020. Det ble imidlertid observert ørret på den ca. 400 m lange strekningen mellom Beskelandsfjorden og dagens fylkesvei (figur 15). Bekken har sitt utspring fra vatn i fjellområdet i sør. Det er lite sannsynlig at ev. fisk som slipper seg ned bekken fra disse vatna vil overleve ned det bratte fossefallet fra fjellet. Fiskene som ble observert er derfor høyst sannsynlig sjøørret. En terskel like nedstrøms (nord for) dagens fylkesvei danner vandringshinder for anadrom fisk (figur 16).

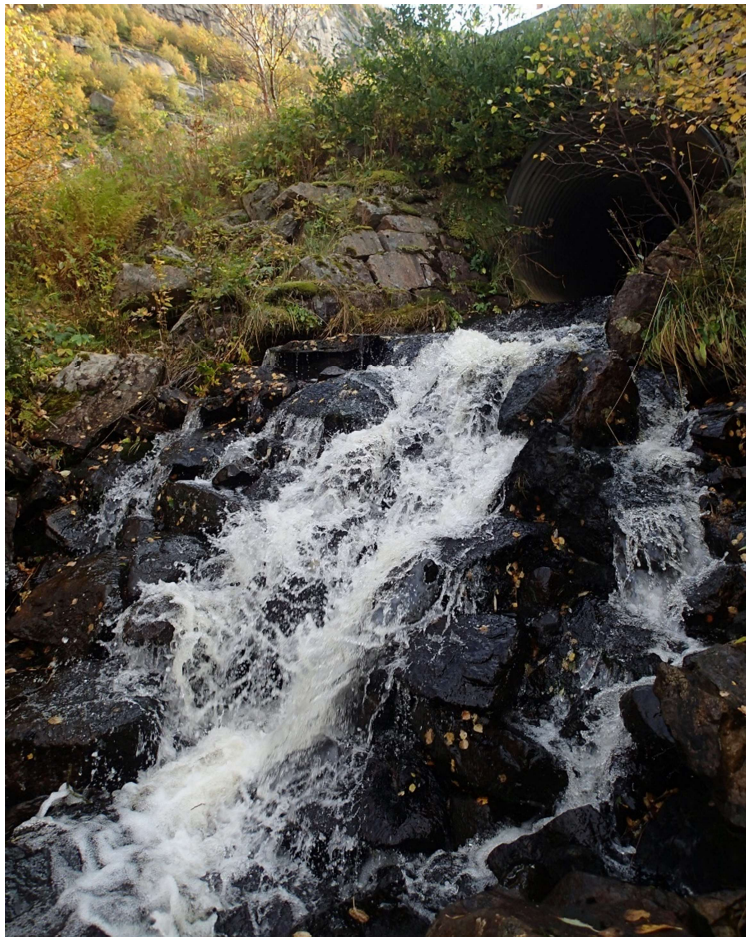
*Figur 16 En terskel nedstrøms dagens fylkesvei utgjør vandringshinder for anadrom fisk i Fjordabekken.*
