# B-undersøkelse for lokalitet Sandøya III

NS 9410:2016

| A. Informasjon oppdragsgiver | | | |
|---|---|---|---|
| Rapport tittel | B-undersøkelse for «Sandøya III» | | |
| Rapport-nummer | B-M-18214 | Lokalitetens navn | Sandøya III |

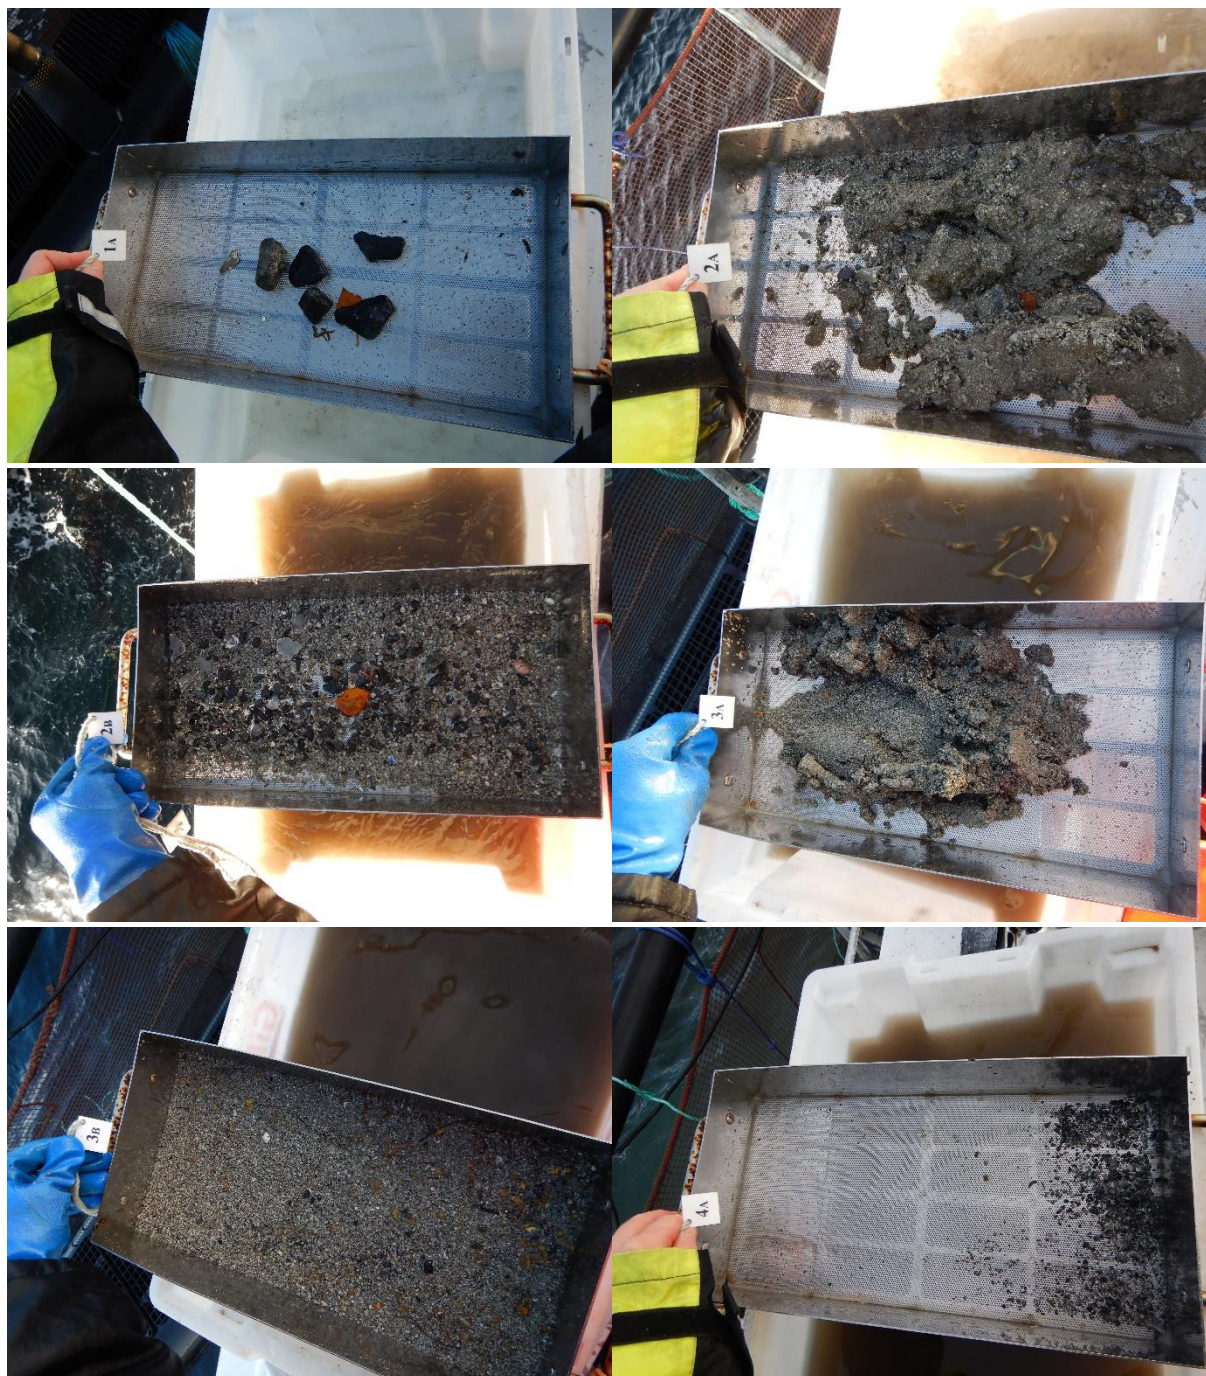
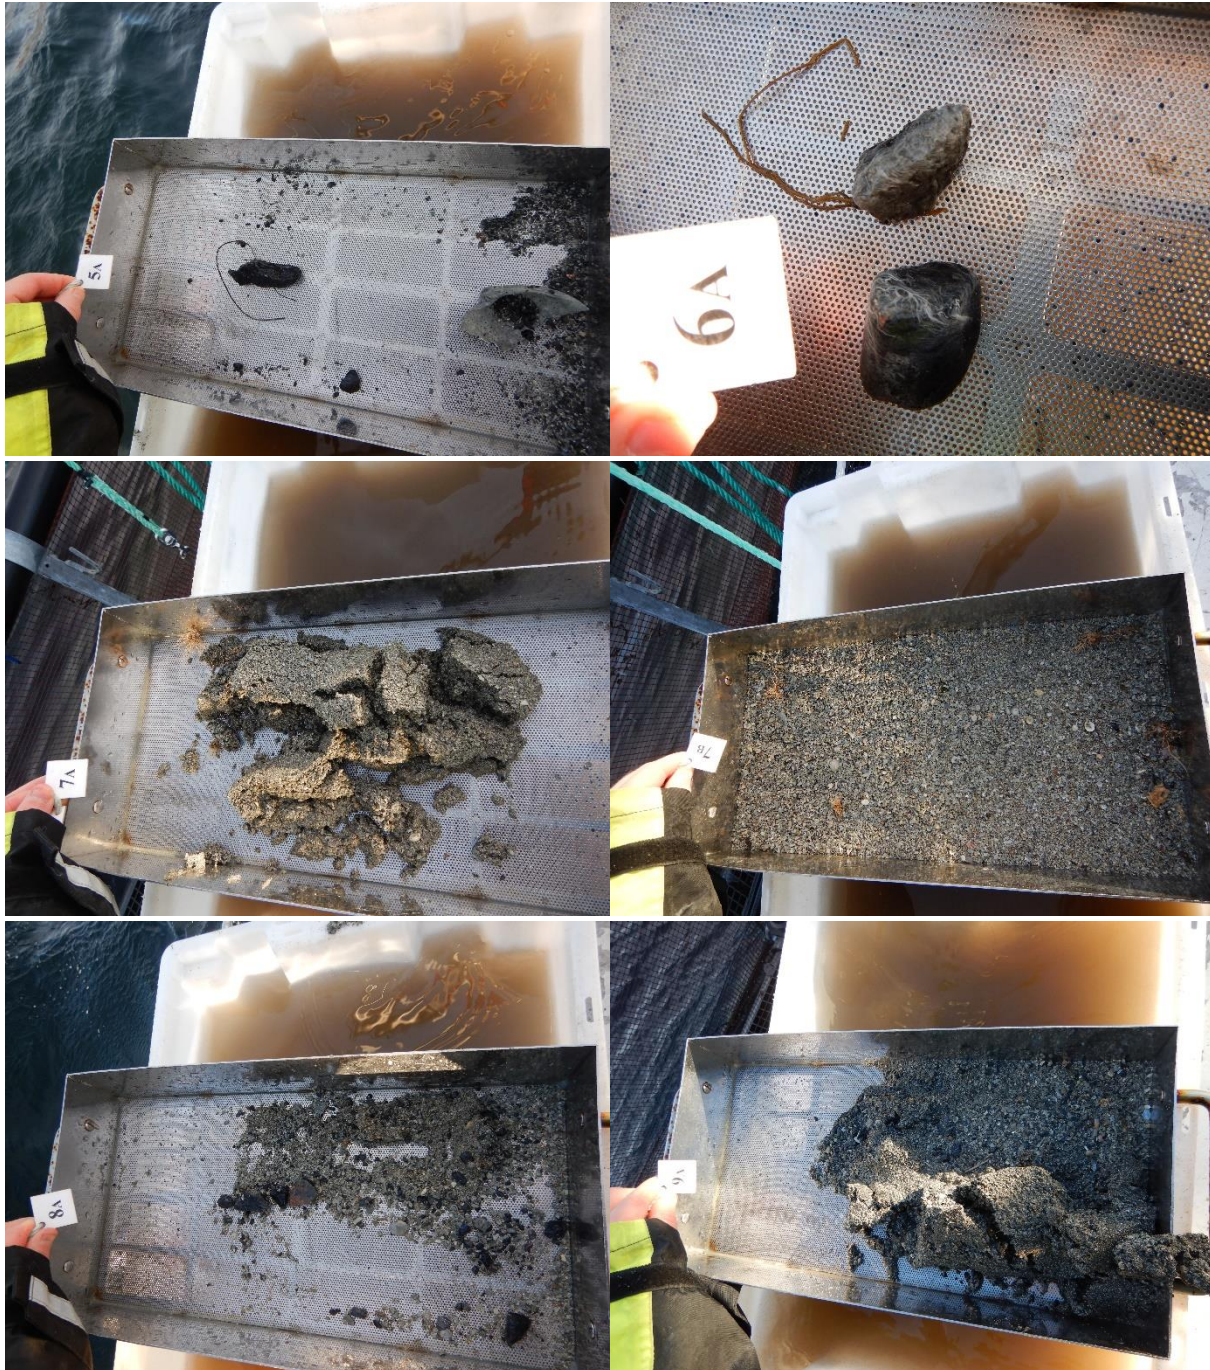
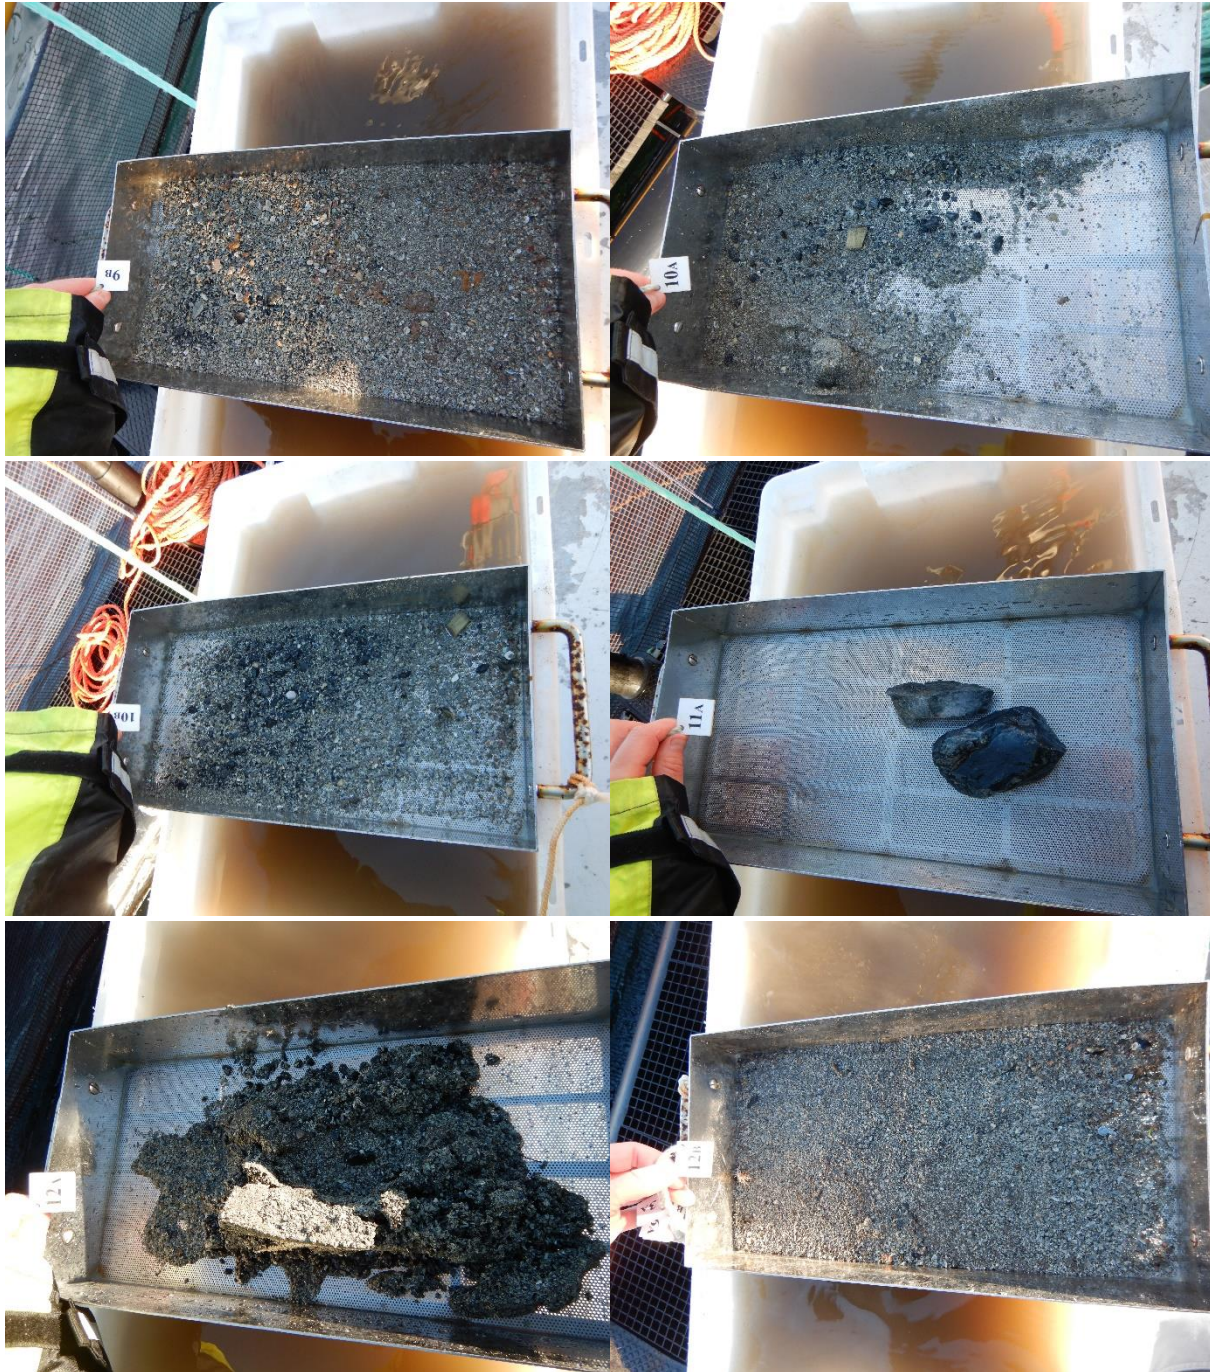
## Vedlegg 2 – Bilder fra prøvestasjoner

**Sensoriske vurderinger:** Majoriteten av sedimentprøvene var karakterisert av lys farge og fast konsistens. Lukt ble bare registrert i prøven fra stasjon 2, som også ble vurdert til å være mørk i farge og myk konsistens. Gass ble ikke registrert i denne undersøkelsen, men det ble registrert noe slam i prøven fra stasjon 12. Samlet fikk de sensoriske vurderingene tilstand 1.

Bilder nedenfor viser sediment og ferdig vasket prøve ved stasjonene.

Bilde merket 1A,2A,3A...osv = sediment

Bilde merket 1B, 2B, 3B....= ferdig vasket prøve
