# B-undersøkelse for lokalitet Seiskjæra

NS 9410:2016

| A. Informasjon oppdragsgiver | | | |
|---|---|---|---|
| Rapport tittel | B-undersøkelse for lokalitet 'Seiskjæra' | | |
| Rapport-nummer | B-M-19089 | Lokalitetens navn | Seiskjæra |

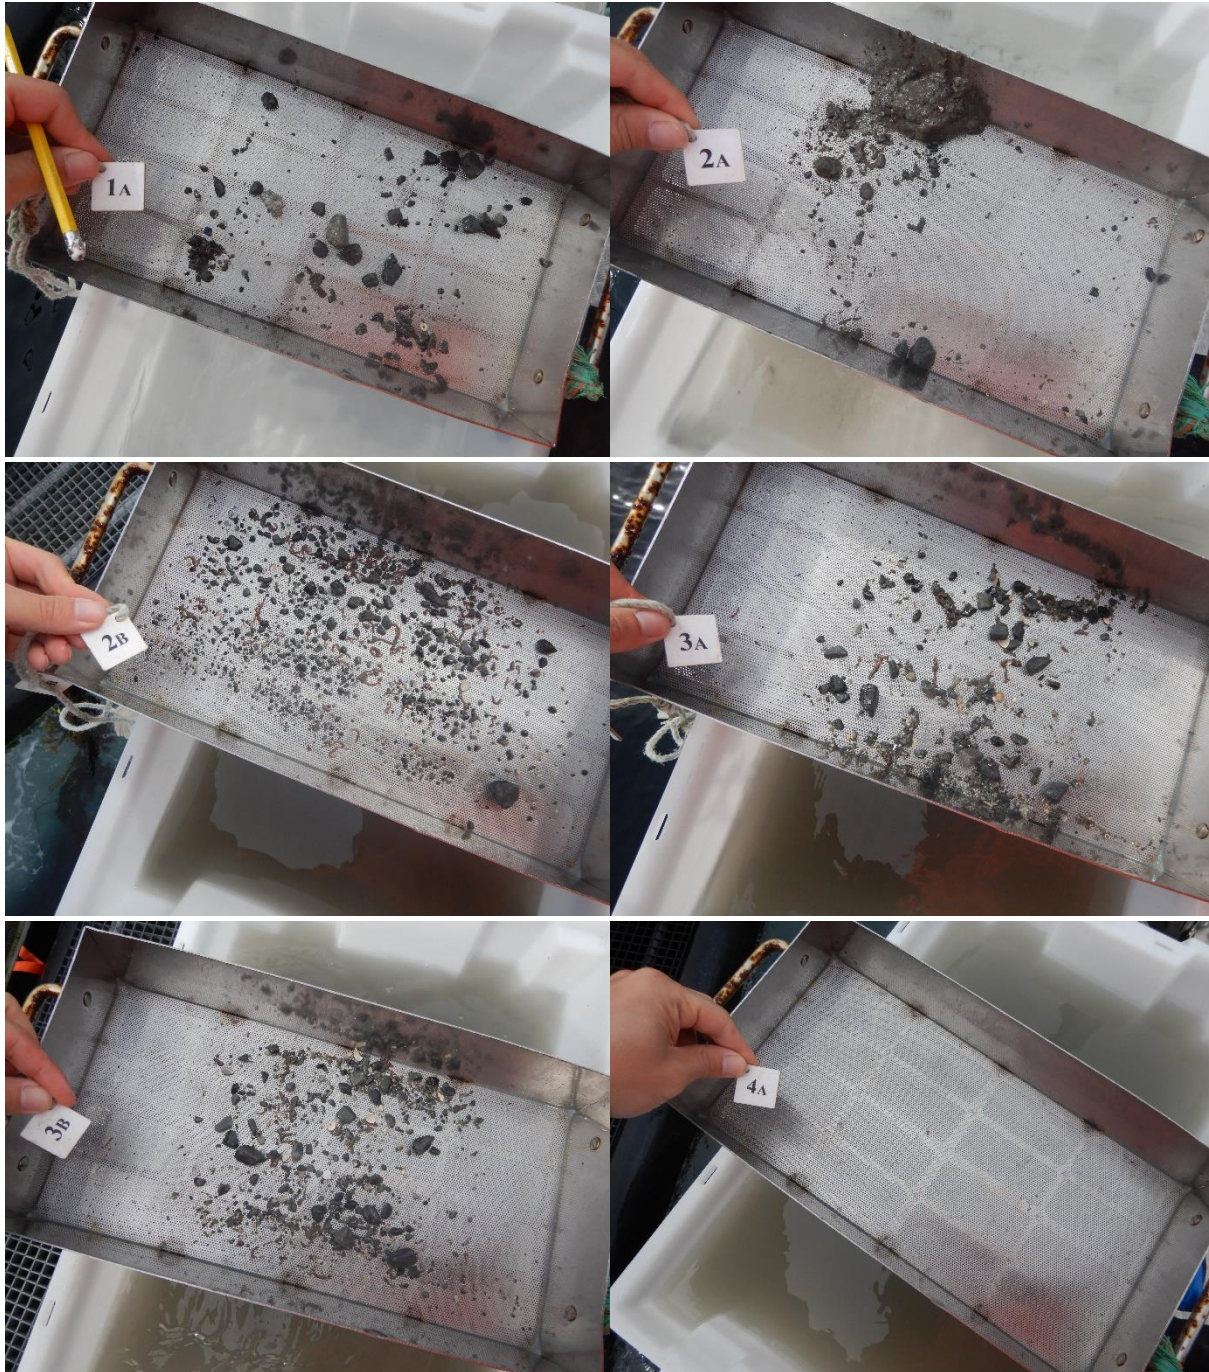
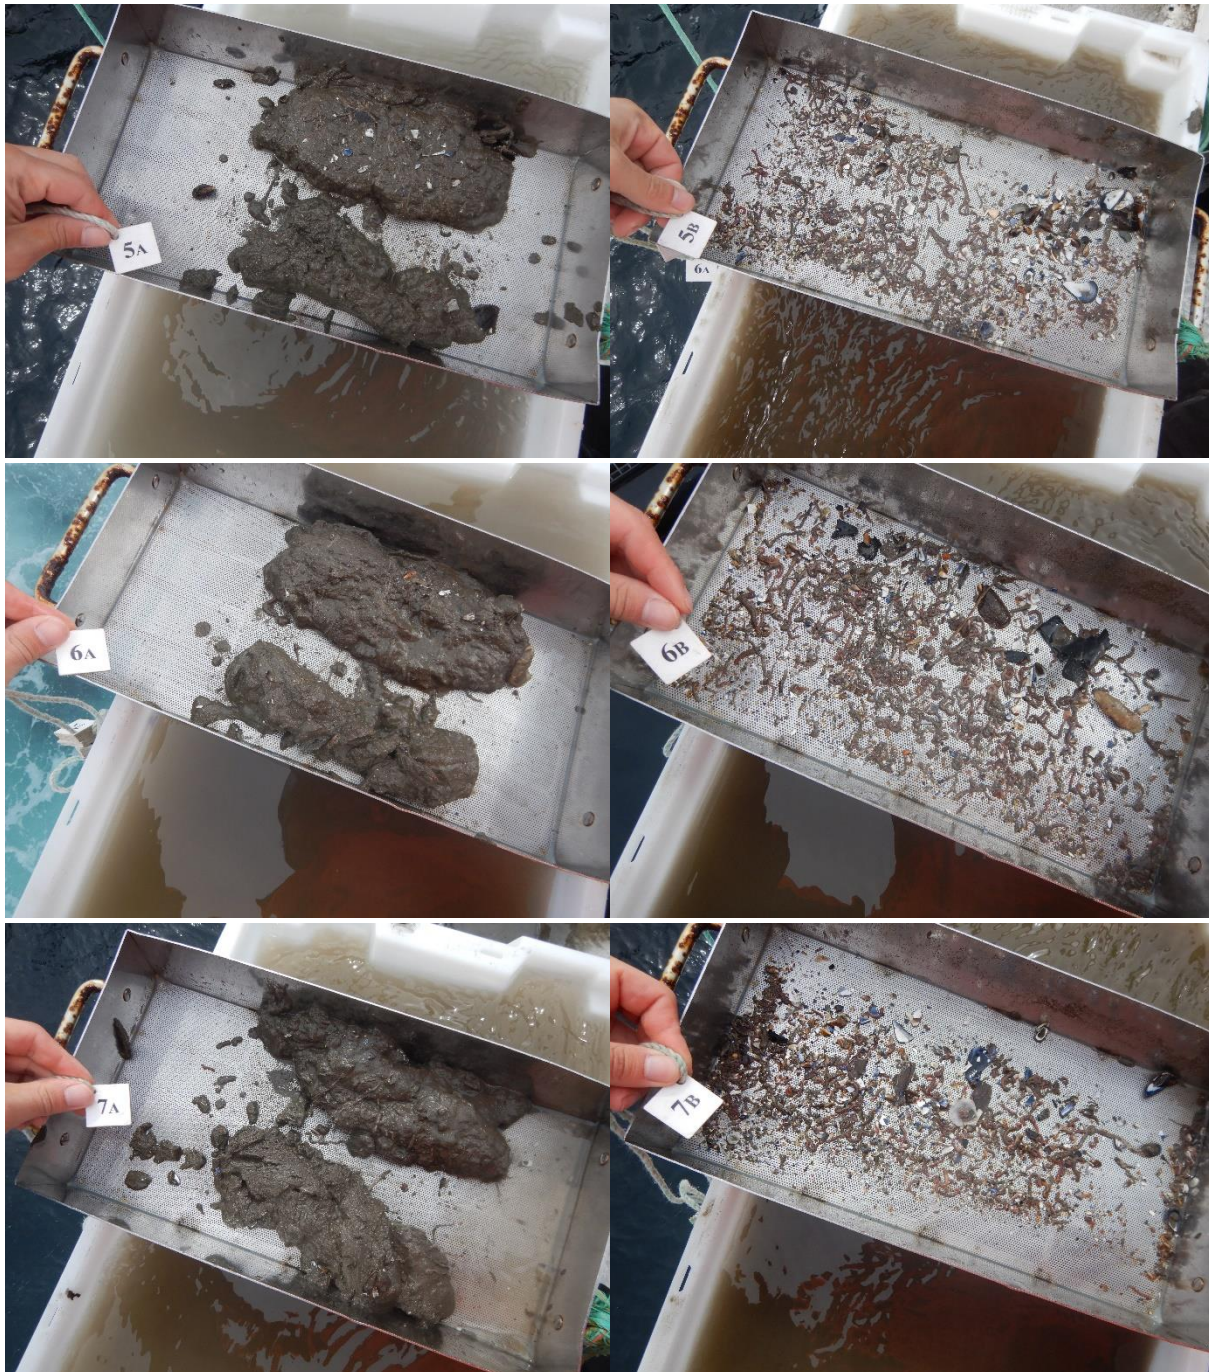
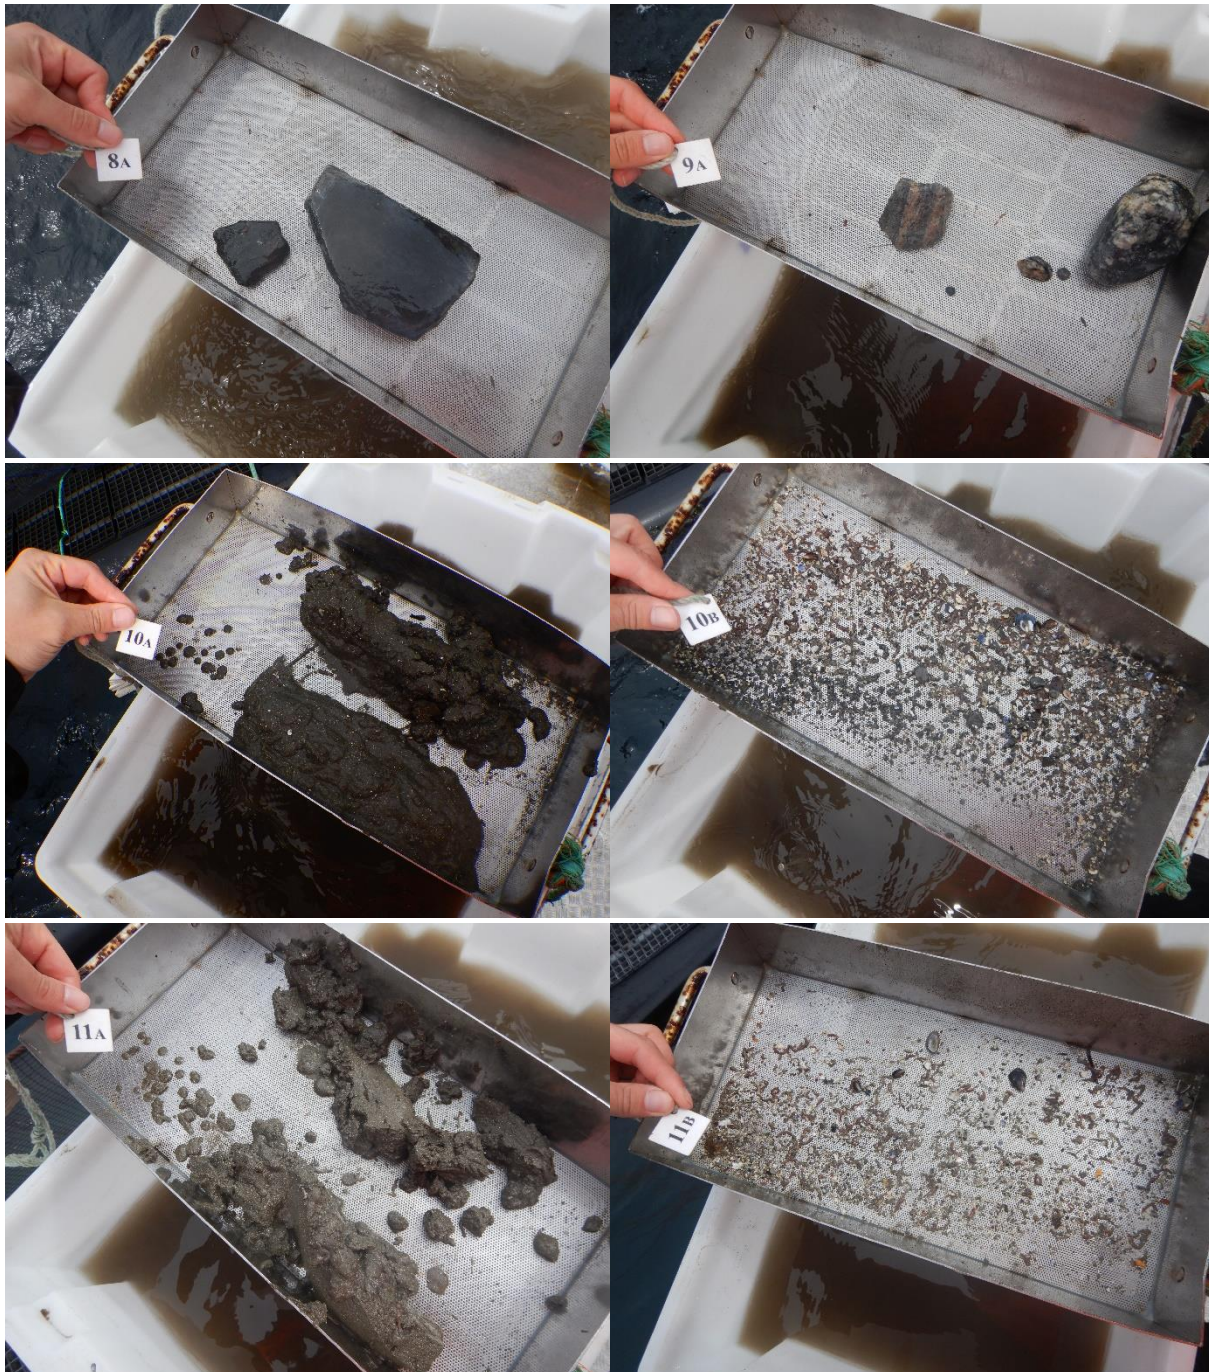
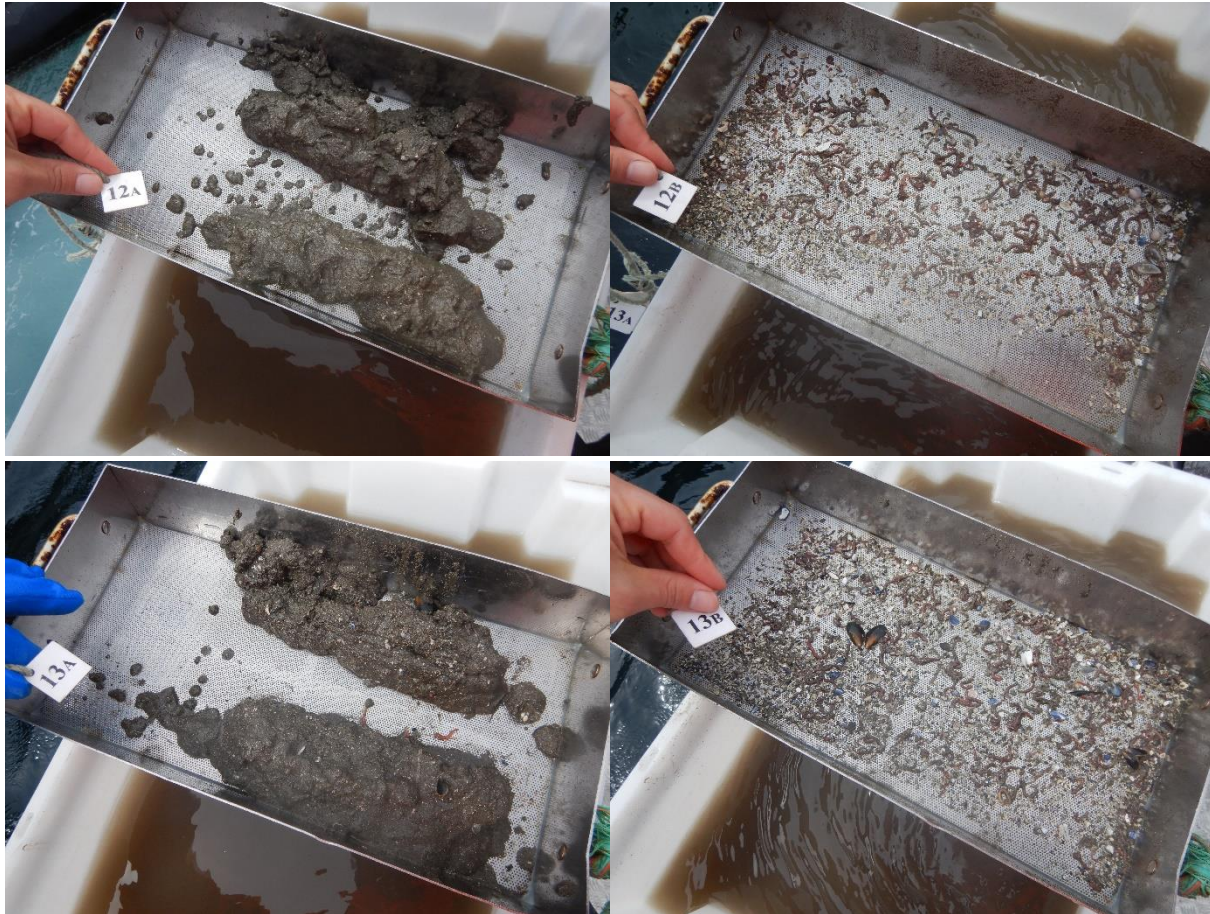
## Vedlegg 2 – Bilder fra prøvestasjoner

Bilder nedenfor viser sediment og ferdig vasket prøve ved stasjonene.

Bilde merket 1A,2A,3A...osv = sediment

Bilde merket 1B, 2B, 3B....= ferdig vasket prøve
