**Uttalelse ifm byggesøknad for ombygging av fjøsbygning på Hovde Gård, gbr 66/6, Ørland kommune**

Det foreligger søknad for ombygging av fjøset på Hovde Gård. (Hovde Gård er den tidligere husmorskolen på Brekstad, Gbr 66/6.)

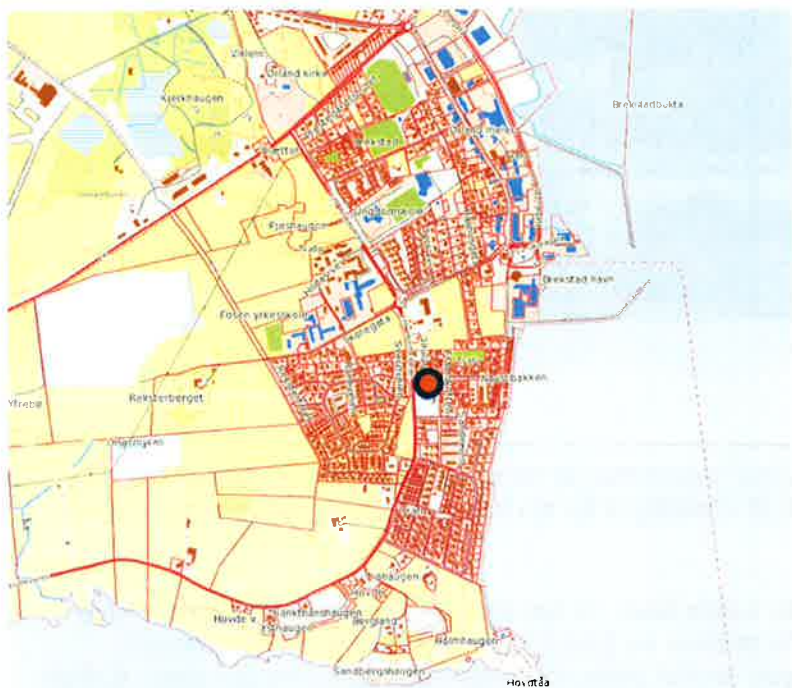
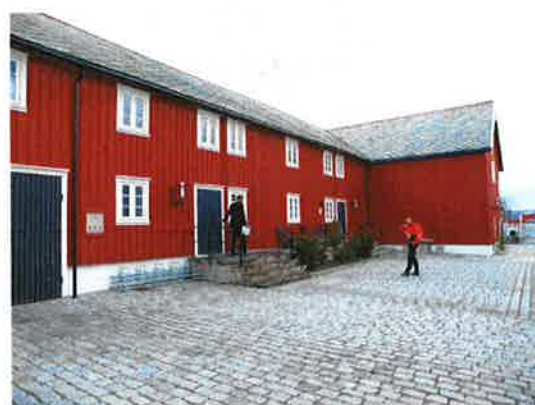
Fjøset på Hovde gård  
(Foto: Sørli arkitekter)

Det er positivt at anlegget fortsatt er i aktiv bruk. Vi har ikke vært på befaring i forbindelse med denne saken, men de tilsendte bildene av fjøset tilsier at det er godt vedlikeholdt. Bygningen har imidlertid gjennomgått relativt store eksteriørmessige endringer siden Sefrak-registreringen i 1986. Det er satt inn mange nye åpninger i ytterveggene, og mesteparten av låvebrua er revet. Fjøsets karakter er endret, og preget av å være en uthusbygning er i ferd med å viskes ut.

- Låvebrua gjenoppbygges og benyttes som rømningsvei på fasade mot sør.
- Låvedøra på fasade mot sør opprettholdes som den er, som et element på fasade mot sør. Rømningsdøra kan være en tilnærmet usynlig åpningsbar «del» av denne døra.  
På denne fasaden bør en unngå å sette inn nye vinduer.

- Vi tilrår at en unngår det store glassfeltet som vist i det nye inngangspartiet på fasade mot øst. Eksisterende løsning bør beholdes.
- Vi fraråder at det opprettes 3 nye vinduer i fasade mot øst.

- Vi ser av de tilsendte bildene at en del av vinduene i fjøsbygningen i dag er plassert dypt i vegg, Dette er sannsynligvis et resultat av etterisolering av veggene. Disse vinduene bør flyttes ut i vegg, slik at en oppnår samme løsning som for dagens vinduer på fasade mot nord.

- Som tidligere nevnt, er det allerede satt inn mange nye vinduer i fjøset. Dette har endret bygningens karakter vesentlig. Vi foreslår at en forsøker å dempe den uheldige virkningen ved å fargesette både vindusomramming og sprosser på enkelte av vinduene med samme farge som bordkledningen.

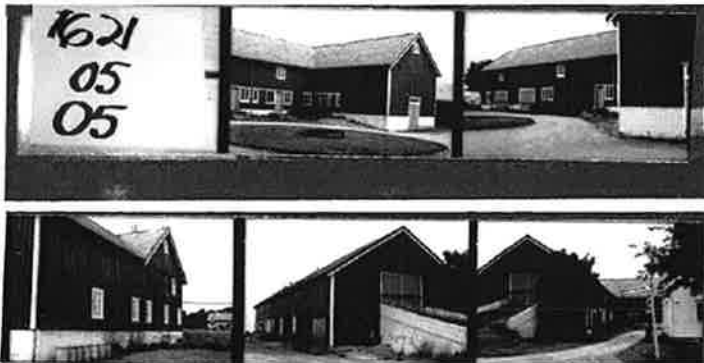
Bilder fra Sefrak-registreringen i 1986
