# 60773.04 Eidsveien 35

## Miljøsaneringsbeskrivelse

Eidsveien 35, 7160 Bjugn er totalskadet i brann og skal rives.

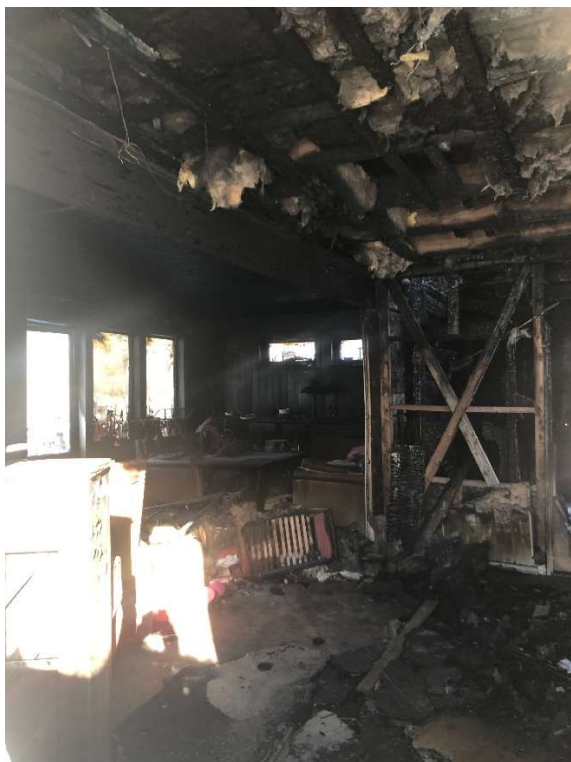
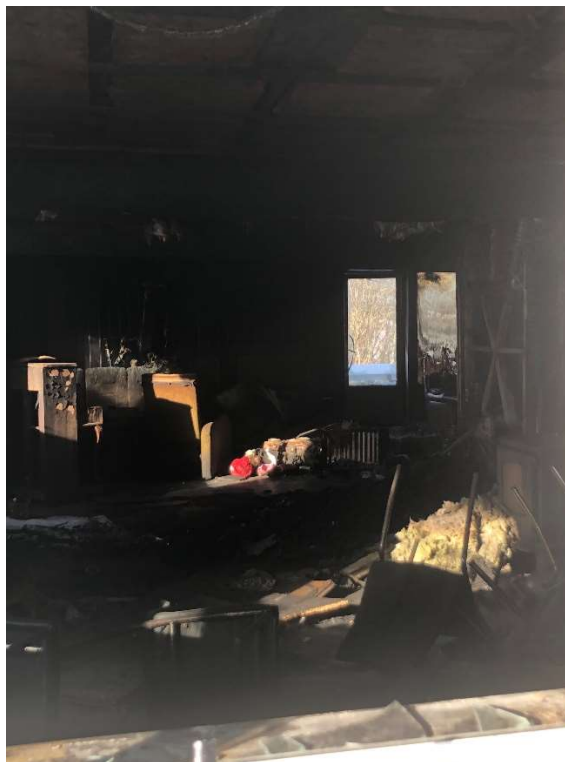
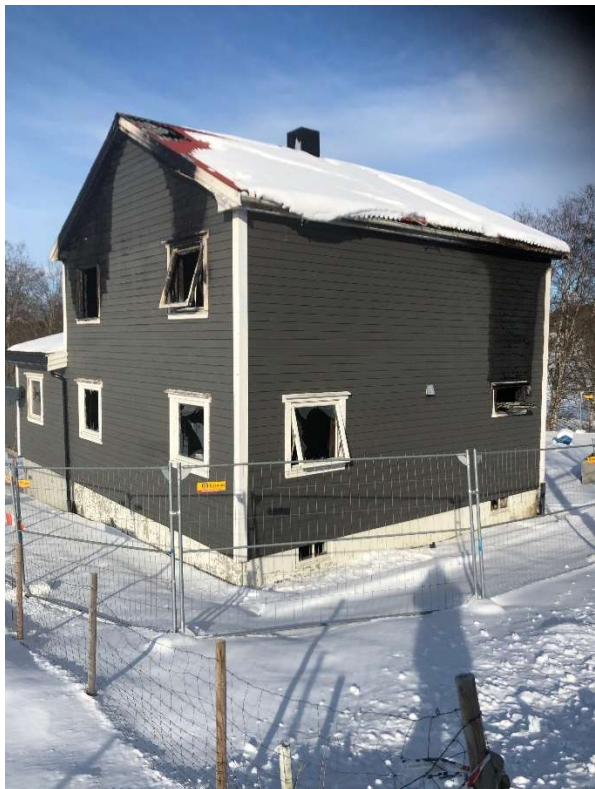
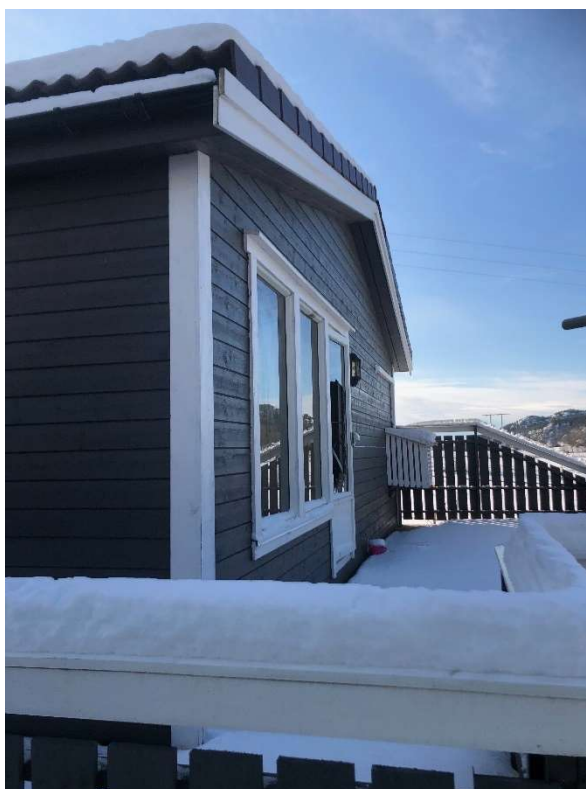
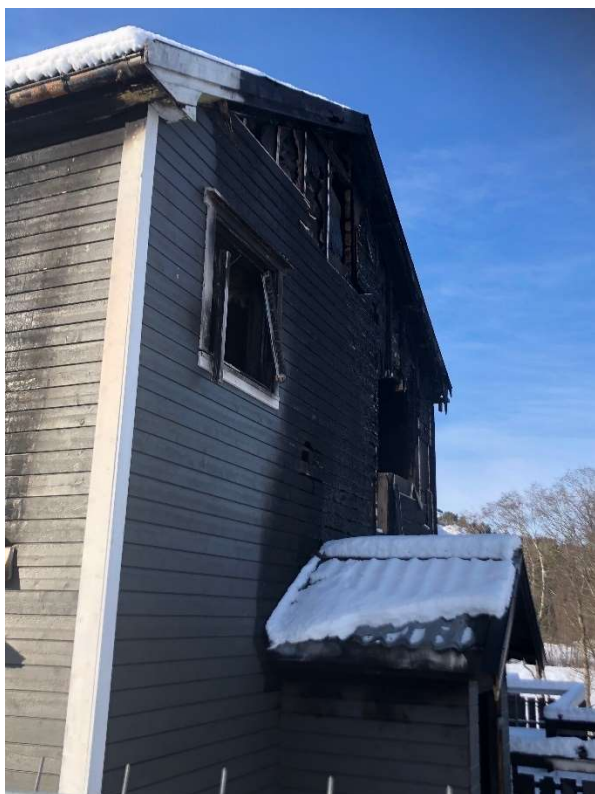
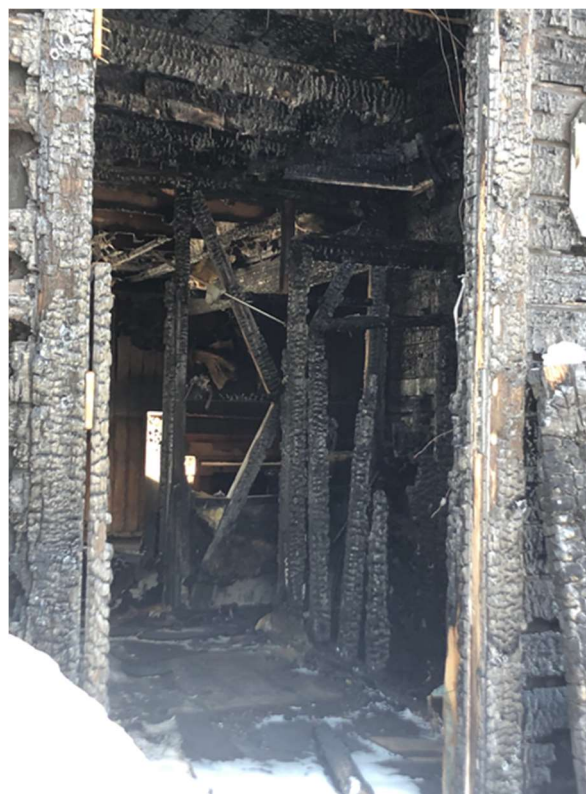
Trebygning på grunnmur av leca, totalskadet i brann. Som følge av byggets skade og ustabile forfatning er det kun gjort visuell kartlegging på trygg grunn for å ivareta sikkerhet under kartlegging.
