### **Tilsynsrapport - 12/018**

#### **Tilsynets bakgrunn og formål**

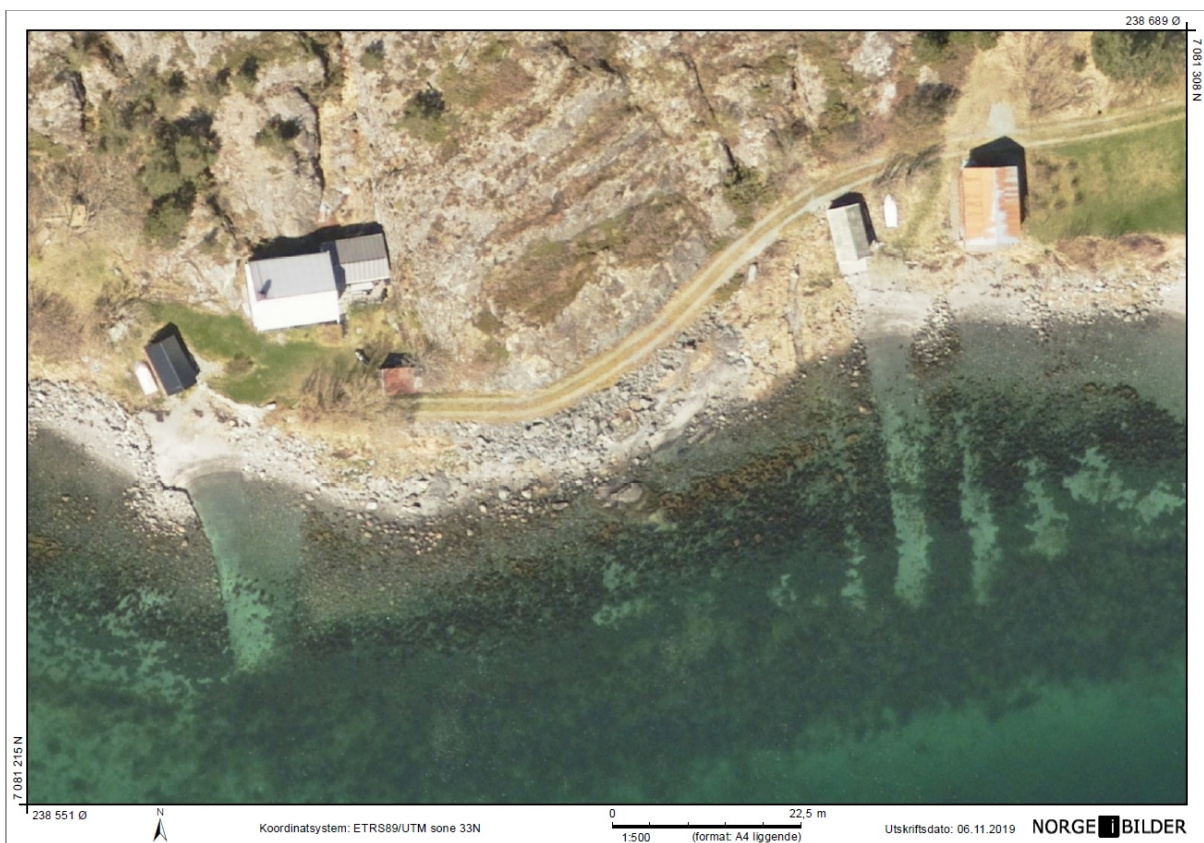
Bilde: Flybilde pr. 02.06.2017.

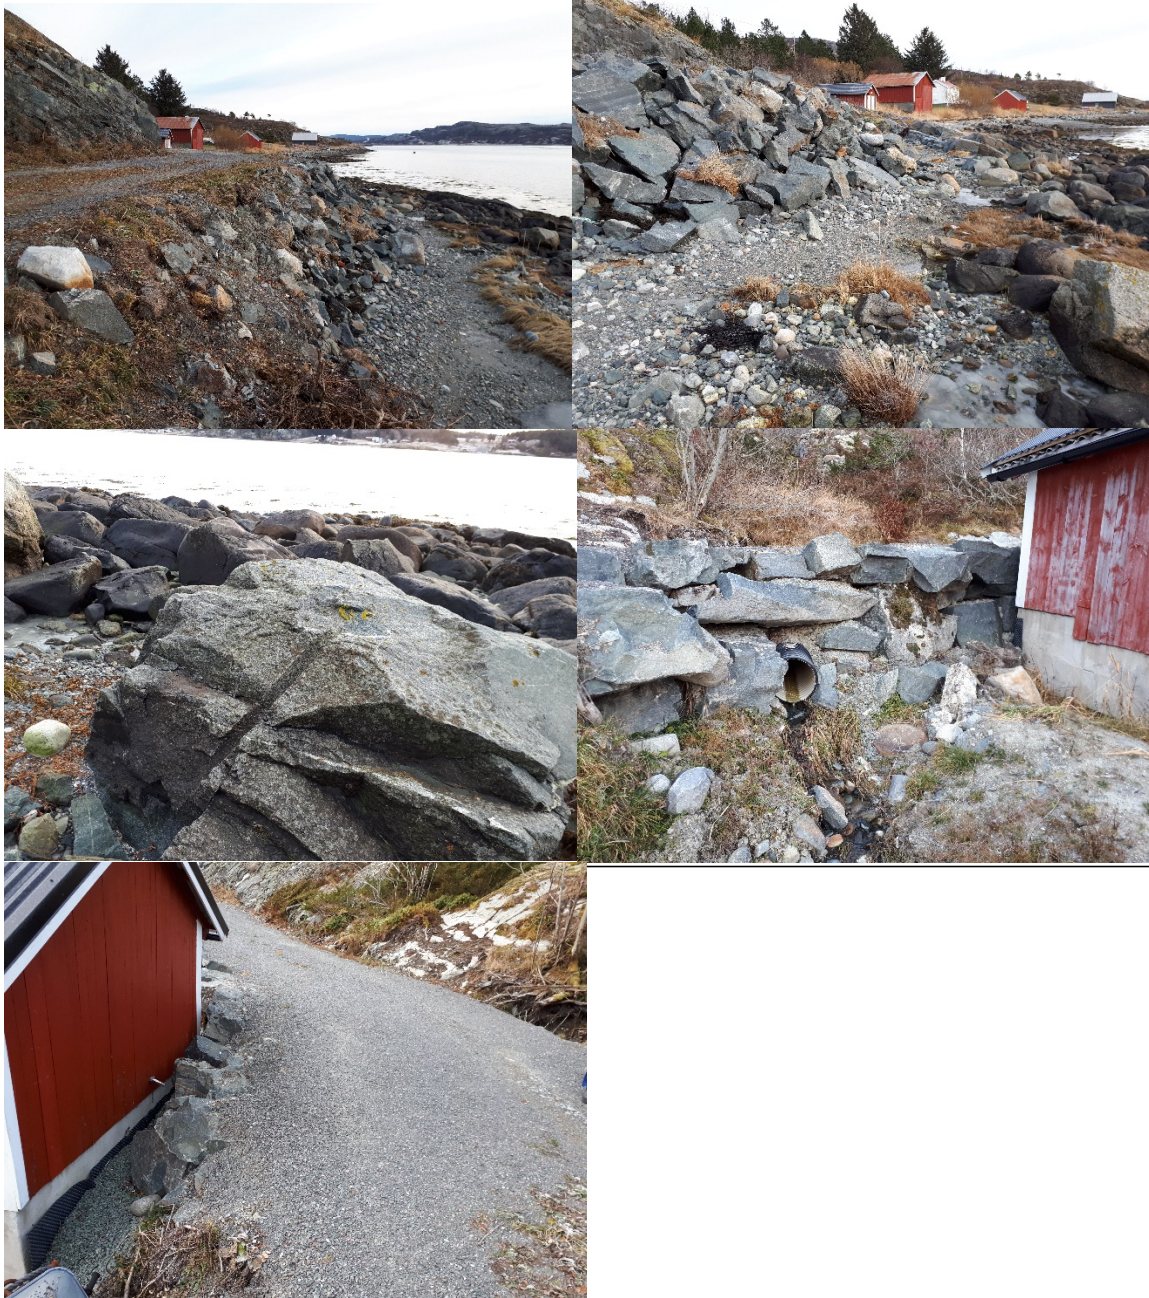
*Bilder: diverse bilder fra tiltaket startpunkt ved naust 12/23, ny stikkrenne ved naust med overbygning og til tomt 12/18.*

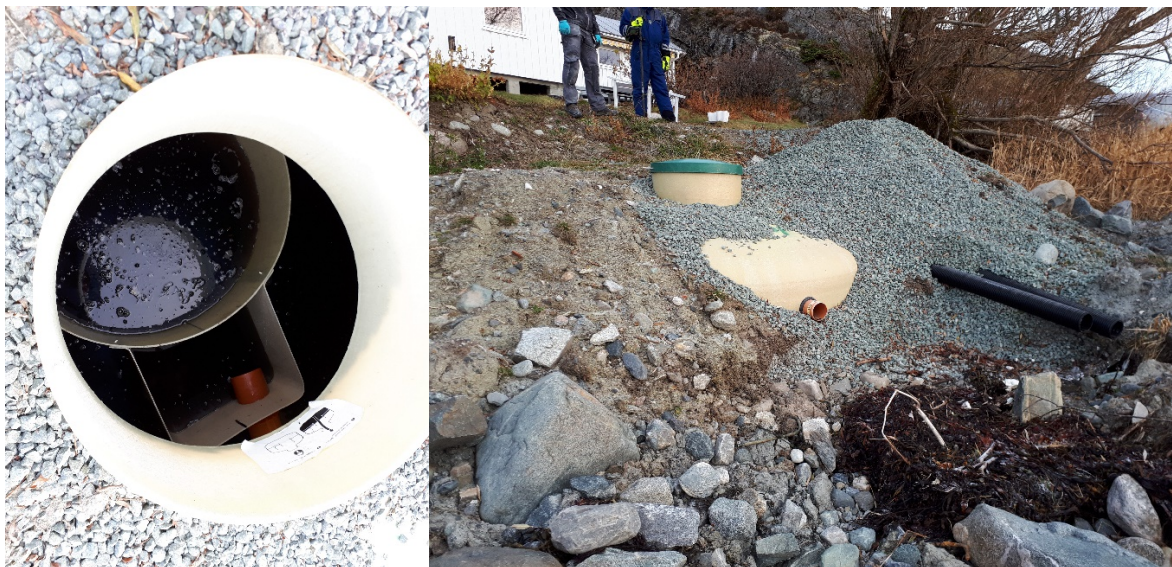
- Det er satt ned en ny 3-kamret slamavskiller på tomta.
- Slamavskilleren er fylt med sanitært avløpsvann og restutslipp like utenfor i fjæra.

*Bilde: Slamavskiller nedsatt i senere tid. Slamavskilleren er fylt med sanitært avløpsvann og restutslipp like utenfor slamavskilleren.*

Avløpsanlegget er omsøkt, men utslippstillatelse og tillatelse til tiltak for å etablere avløpsanlegget er ikke gitt. Avløpsanlegget anses som ulovlig bygd og tatt i bruk. Arve Eide AS har erklært ansvarsrett signert den 22.08.2019 for UTF.

- Arve Eide AS er ansvarlig for å ha satt ned slamavskiller og tilkoblet denne til fritidsboligen uten nødvendige tillatelser.
- Hjemmelshaver av 12/18 er ansvarlig for å ha tatt avløpsanlegget i bruk uten nødvendig ferdigattest.
