NOTAT

| OPPDRAg | Nordgrandveien 165, Ørland kommune | DOKUMENTKODE | 41-63/61-NOT-M-001-A |
| EMNE | Forurensset grunn | TILGJENGELIGHET | Åpen |

I forbindelse med utbygging av Ørland flystasjon er Multiconsult Norge AS engasjert av Forsvarsbygg for å kartlegge forurensningssituasjonen rundt bygningsmassen som skal rives i rød støysone. Foreliggende notat omfatter en vurdering og dokumentasjon av forurensningstilstanden ved Nordgrandsveien 165 i Ørland kommune.

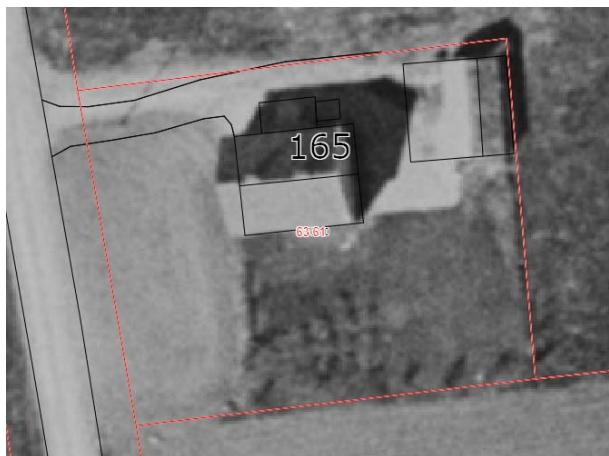
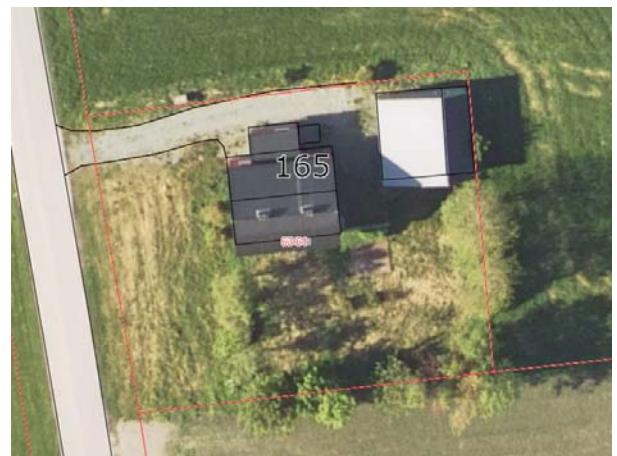
Kart som viser plasseringen av eiendommen er vist i figur 1 og figur 2. Flyfoto over eiendommen fra 1969 og 2017 er vist i figur 3 og figur 4.

Figur 3: Flyfoto fra 1969. Kilde: Ørland kommunes karttjeneste

Figur 4: Flyfoto fra år 2017. Kilde: Ørland kommunes karttjeneste

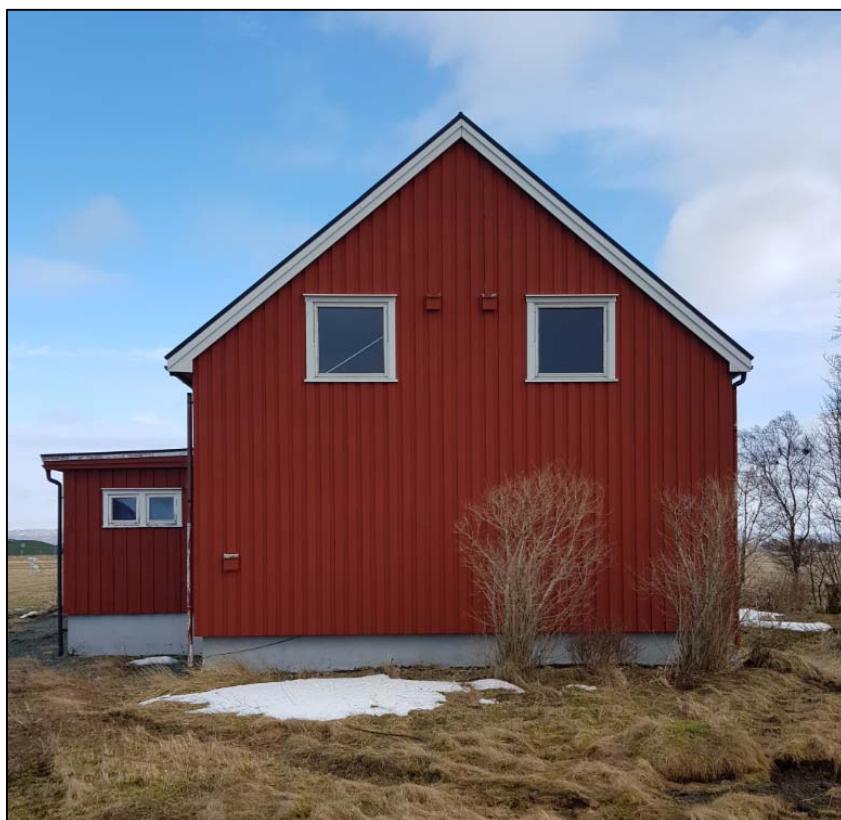
Det er antatt at boligen og garasjen på eiendommen ble oppført på starten av 1970-tallet. Det er ikke opplyst å være nedgravd oljetank i tilknytning til bygget, og det ble heller ikke observert tegn til dette i forbindelse med prøvetakingen. Bilde av fasaden til boligen sett mot nord er vist i figur 5.

Figur 5: Fasade sett mot nord.

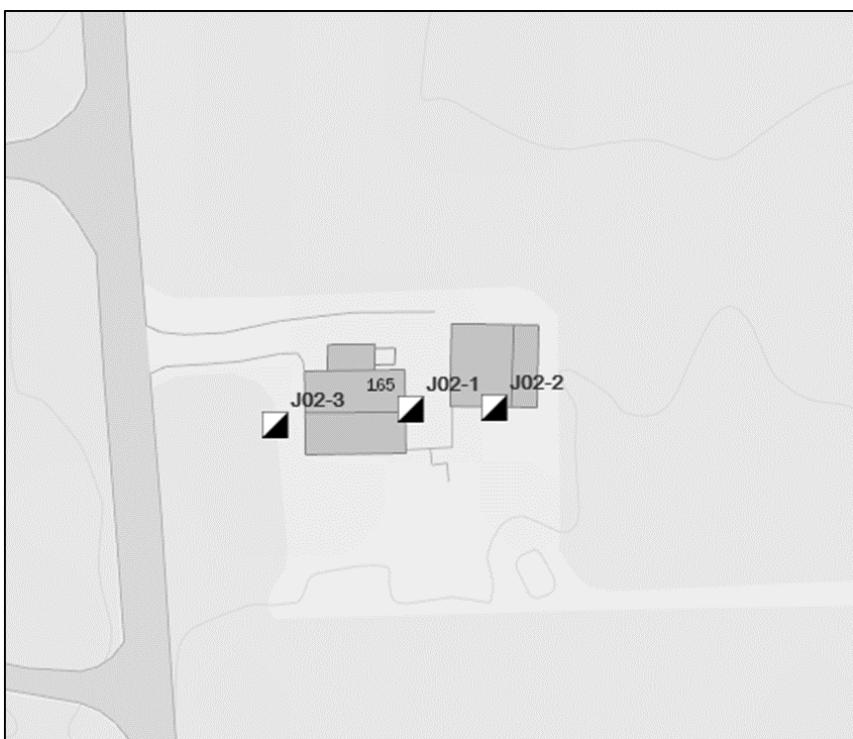
For å kartlegge forurensningssituasjonen på eiendommen ble det 25. mars 2019 utført en miljøgeologisk undersøkelse. Undersøkelsen ble utført av Multiconsult ved miljøgeolog Håvard Tømmerdal. Totalt ble det innhentet prøver fra tre ulike lokaliteter. Alle prøvene ble tatt som blandprøver fra 0-30 cm. Prøvelokalitetene omfattet en blandprøve av masser inntil vegg ved bolig, en blandprøve av masser inntil vegg ved garasje og en blandprøve av plenareal. En oversikt over beliggenheten til prøvetakingspunktene er vist i figur 6, mens figur 7 viser bilde av prøvetaking inntil boligvegg.

Figur 6: Omtentlig plassering av innhente prøver. Kartkilde: Geodata karttjeneste.

Som det fremgår av tabell 1 er det påvist masser i tilstandsklasse 2 (sink) inntil garasje (J02-2). Inntil boligvegg (J02-1) og på plenarealer (J02-3) er det påvist masser i tilstandsklasse 1 (rene masser).

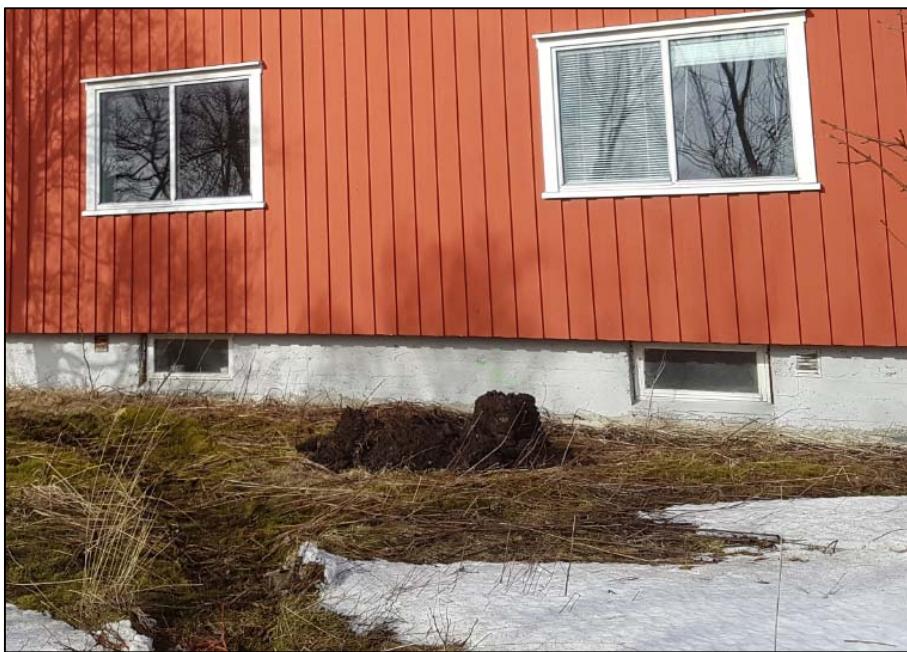
Figur 7: Prøvegrop J02-1, inntil boligvegg.

Massene ved J02-1 hadde et TOC-innhold (totalt organisk karbon) på 5,5 %.

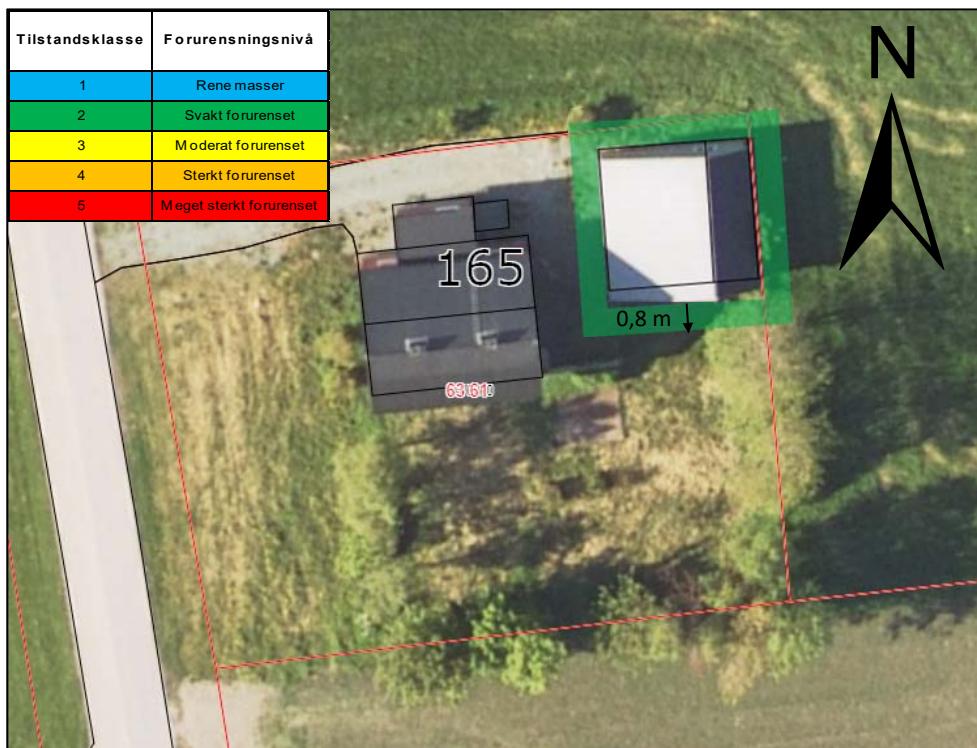
Registrert omfang av forurensede masser på eiendommen framgår av massehåndteringsplanen i figur 8.

| TK | Dybde (m) | Kommentar | Sluttdisponering |
|---|---|--|--|
| 2 | 0-0,3 | Sink påvist 0-0,8 m ut ifra garasjevegg. | Kan ligge igjen eller gjenbrukes fritt innenfor eiendommen. Massene må leveres til godkjent mottak dersom de skal transporteres ut av eiendommen. |

Figur 8: Registrert omfang av forurensede masser, vist med grønn skravur. Masser i bredd 0,8 meter og dybde 0,3 meter nærmest garasje må håndteres som tilstandsklasse 2.

For å sikre riktig håndtering av masser må alle masser i bredde 0,8 meter fra garasjevegg ned til 30 cm under terreng håndteres som tilstandsklasse 2. Underliggende masser vurderes å være i tilstandsklasse 1. Masser i tilstandsklasse 2 kan gjenbrukes eller ligge igjen innenfor eiendommen, men må leveres til godkjent deponi dersom de skal kjøres ut av eiendommen. Masser inntil boligvegg (J02-1) og på plenarealer (J02-3) er påvist å være i tilstandsklasse 1 og kan disponeres fritt.

Multiconsult skal varsles dersom det påtreffes masser som mistenkes å være forurenset (f.eks misfargede masser, avfallsholdige masser eller masser med oljelukt)

Masser med ulik forurensningsgrad skal ikke blandes under graving og mellomlagring.

Saneringsarbeidene skal dokumenteres av entreprenøren med bildedokumentasjon som viser oppgraving og evt. lagring, samt mengdeoversikt for håndterte forurensede masser. Dersom forurensede masser gjenbrukes på eiendommen, skal plassering, inkl. dybde, av massene dokumenteres i tegning påført rutenett, og med tilhørende koordinatliste som illustrerer utstrekning. Dokumentasjonen som entreprenøren utarbeider sammenstilles i en sluttrapport og forurensningstilstanden registreres i Miljødirektoratets grunnforurensningsdatabase. Dette utføres av Multiconsult.
