# B-undersøkelse for lokalitet Havsundet

NS 9410:2016

**Tabell 1.** Informasjon fra oppdragsgiver og oppsummering av resultater fra B-undersøkelsen.

| B-undersøkelse for lokaliteten Havsundet | | |

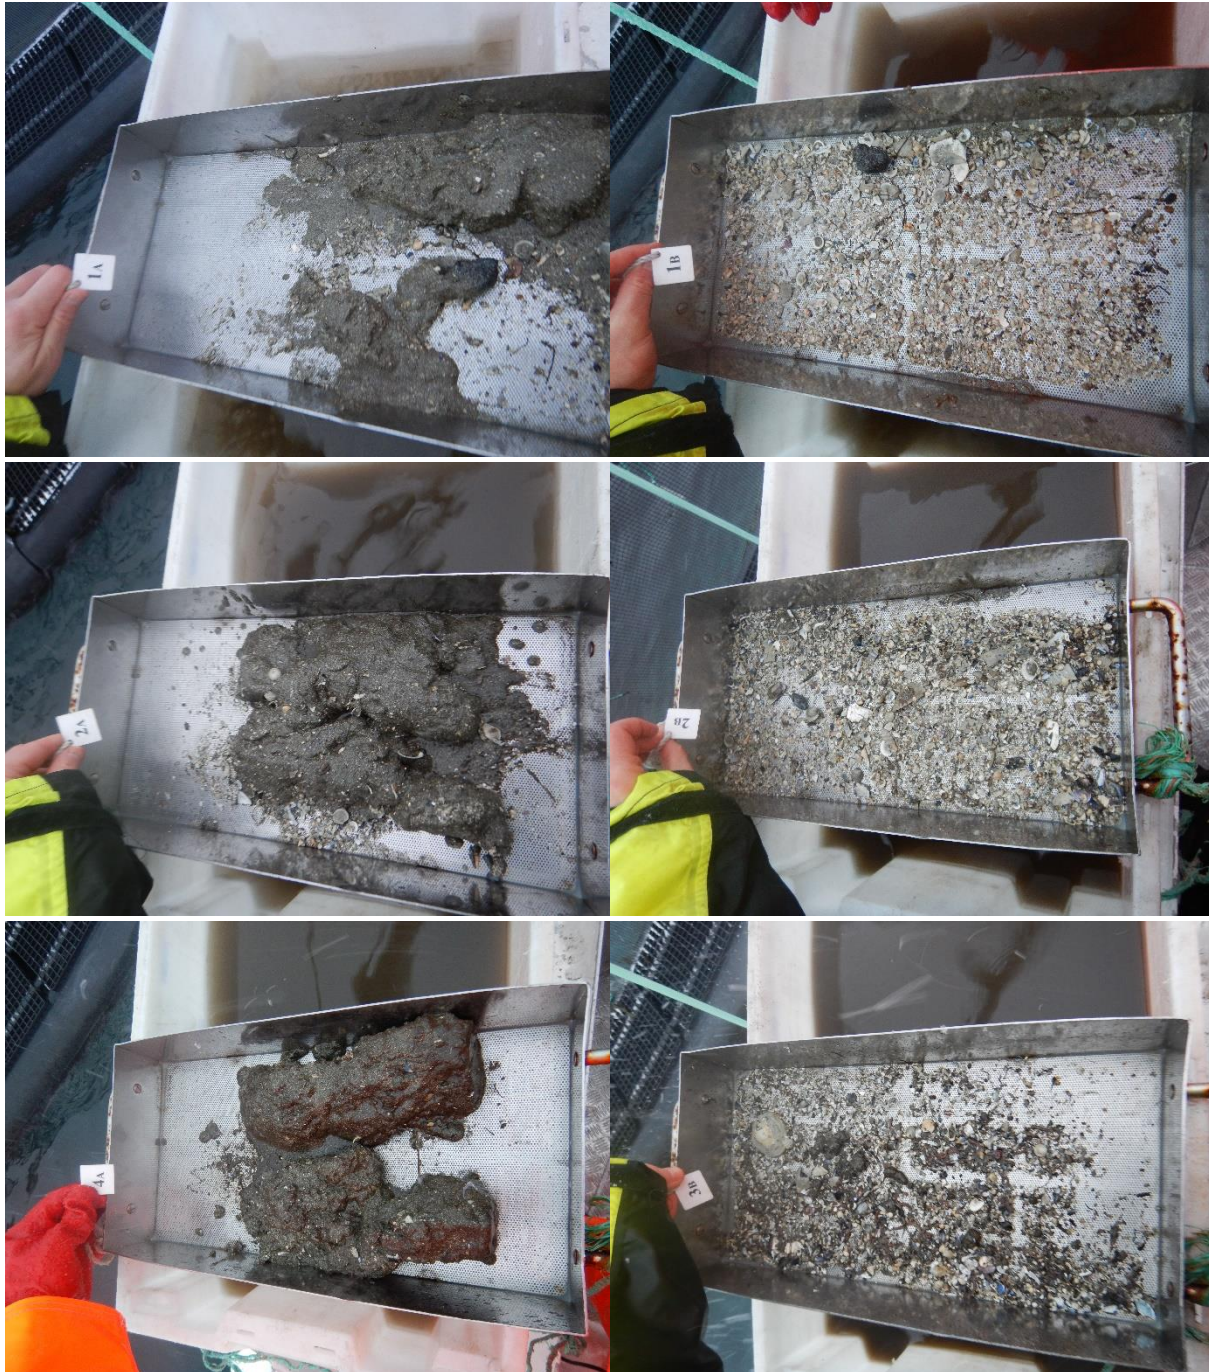
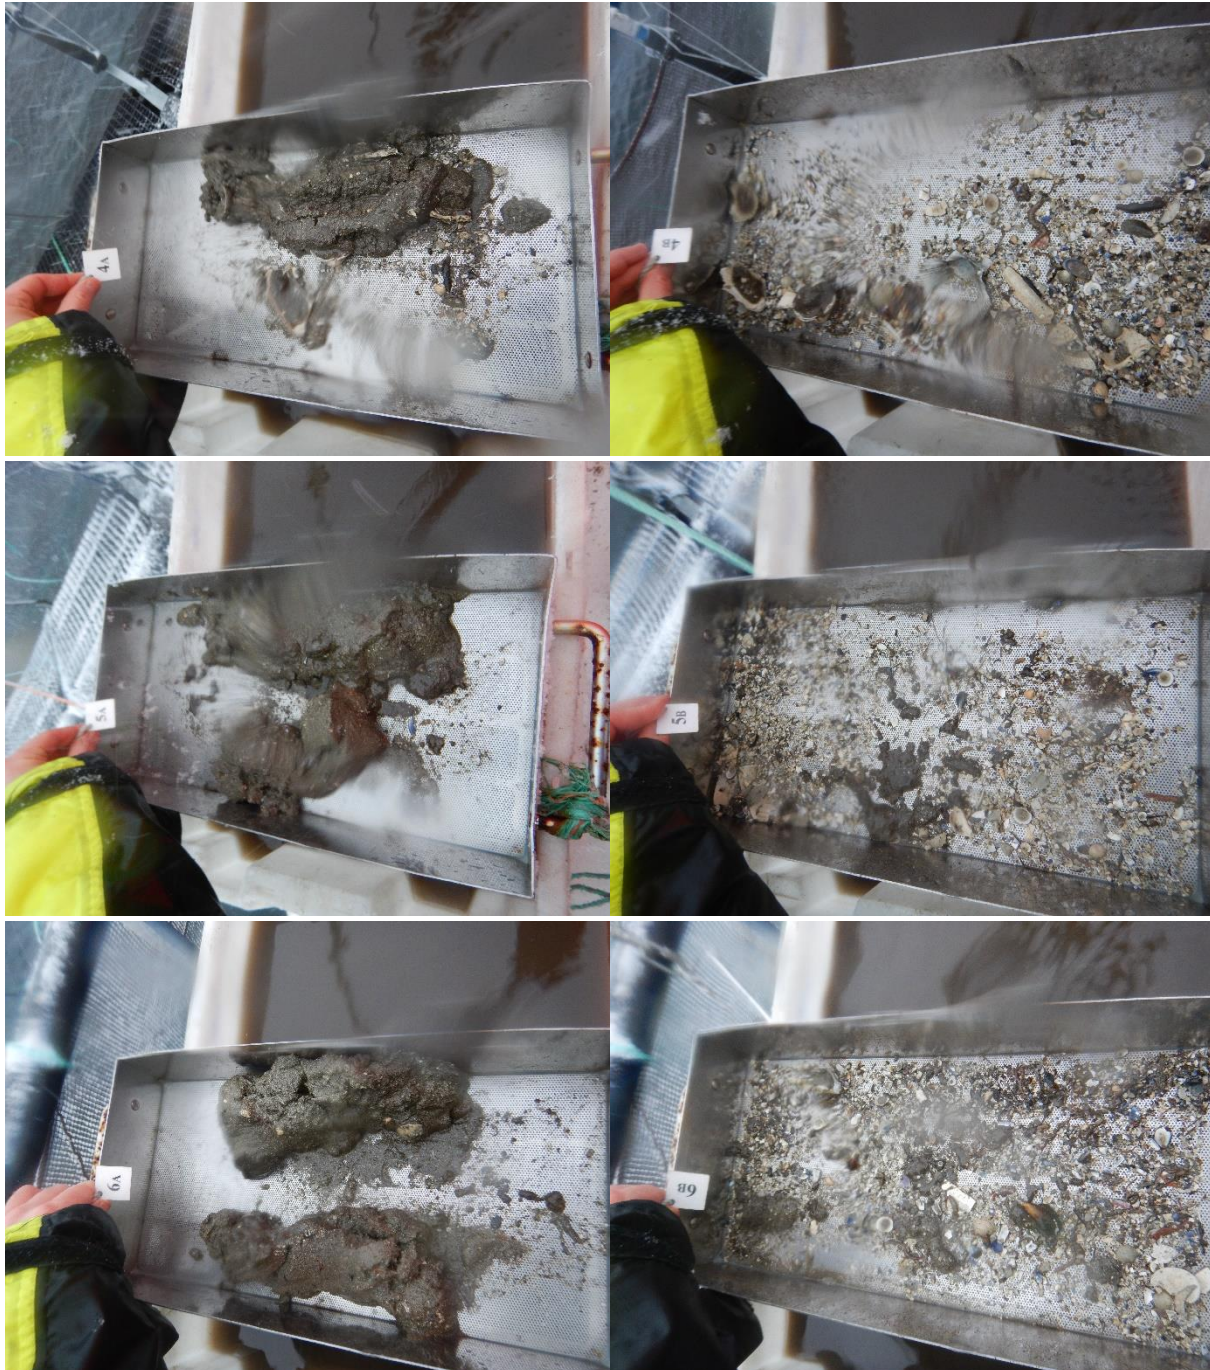
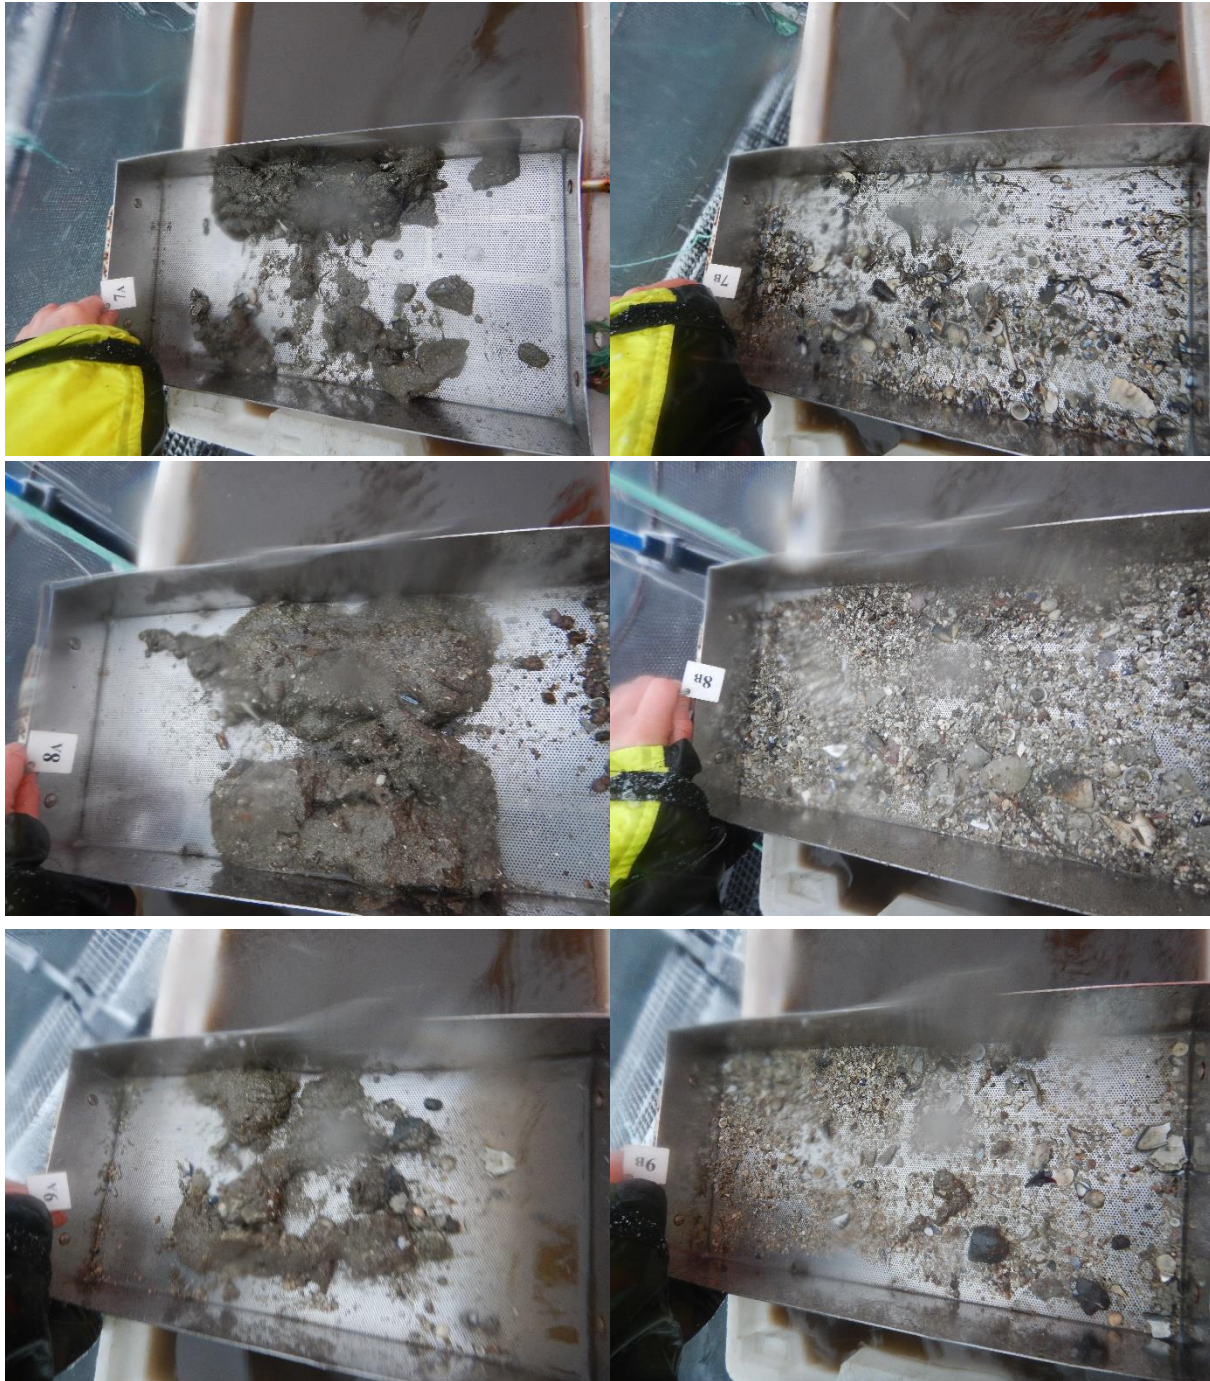
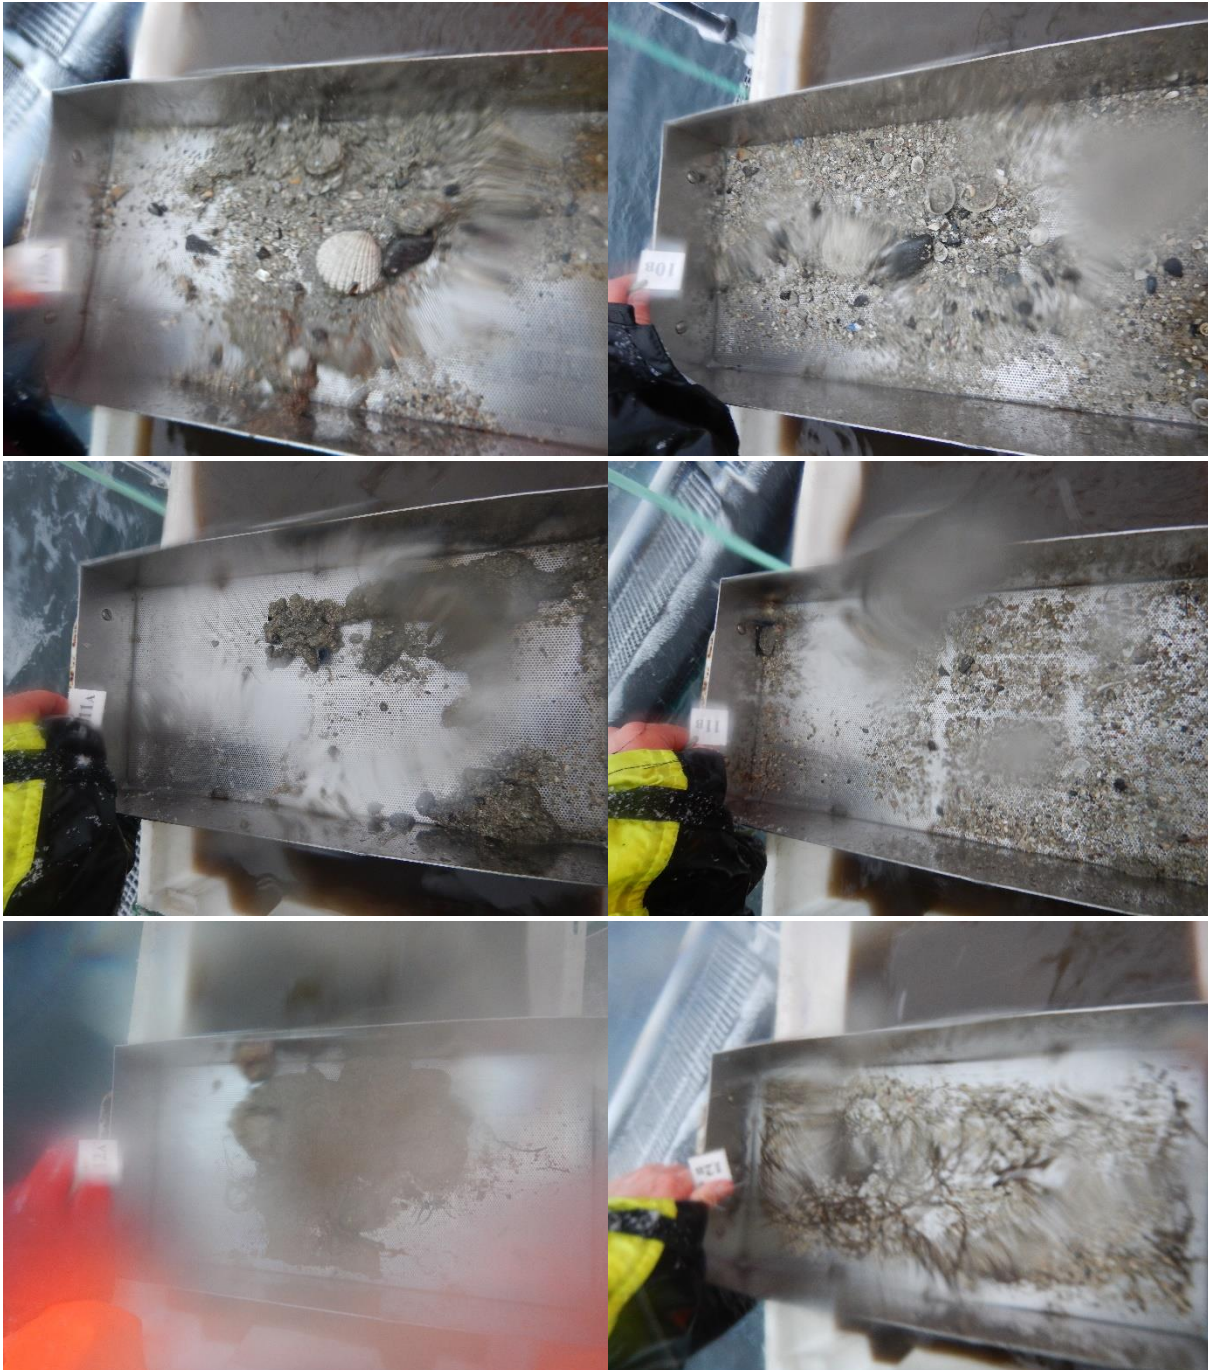
## Vedlegg 2 – Bilder fra prøvestasjoner

Bilder nedenfor viser sediment og ferdig vasket prøve ved stasjonene.

Bilde merket 1A,2A,3A...osv = sediment

Bilde merket 1B, 2B, 3B....= ferdig vasket prøve
