# B-undersøkelse for lokalitet

## Havsundet

NS 9410:2016

| A. Informasjon oppdragsgiver | | | |
|---|---|---|---|
| Rapport tittel | B-undersøkelse for Havsundet | | |

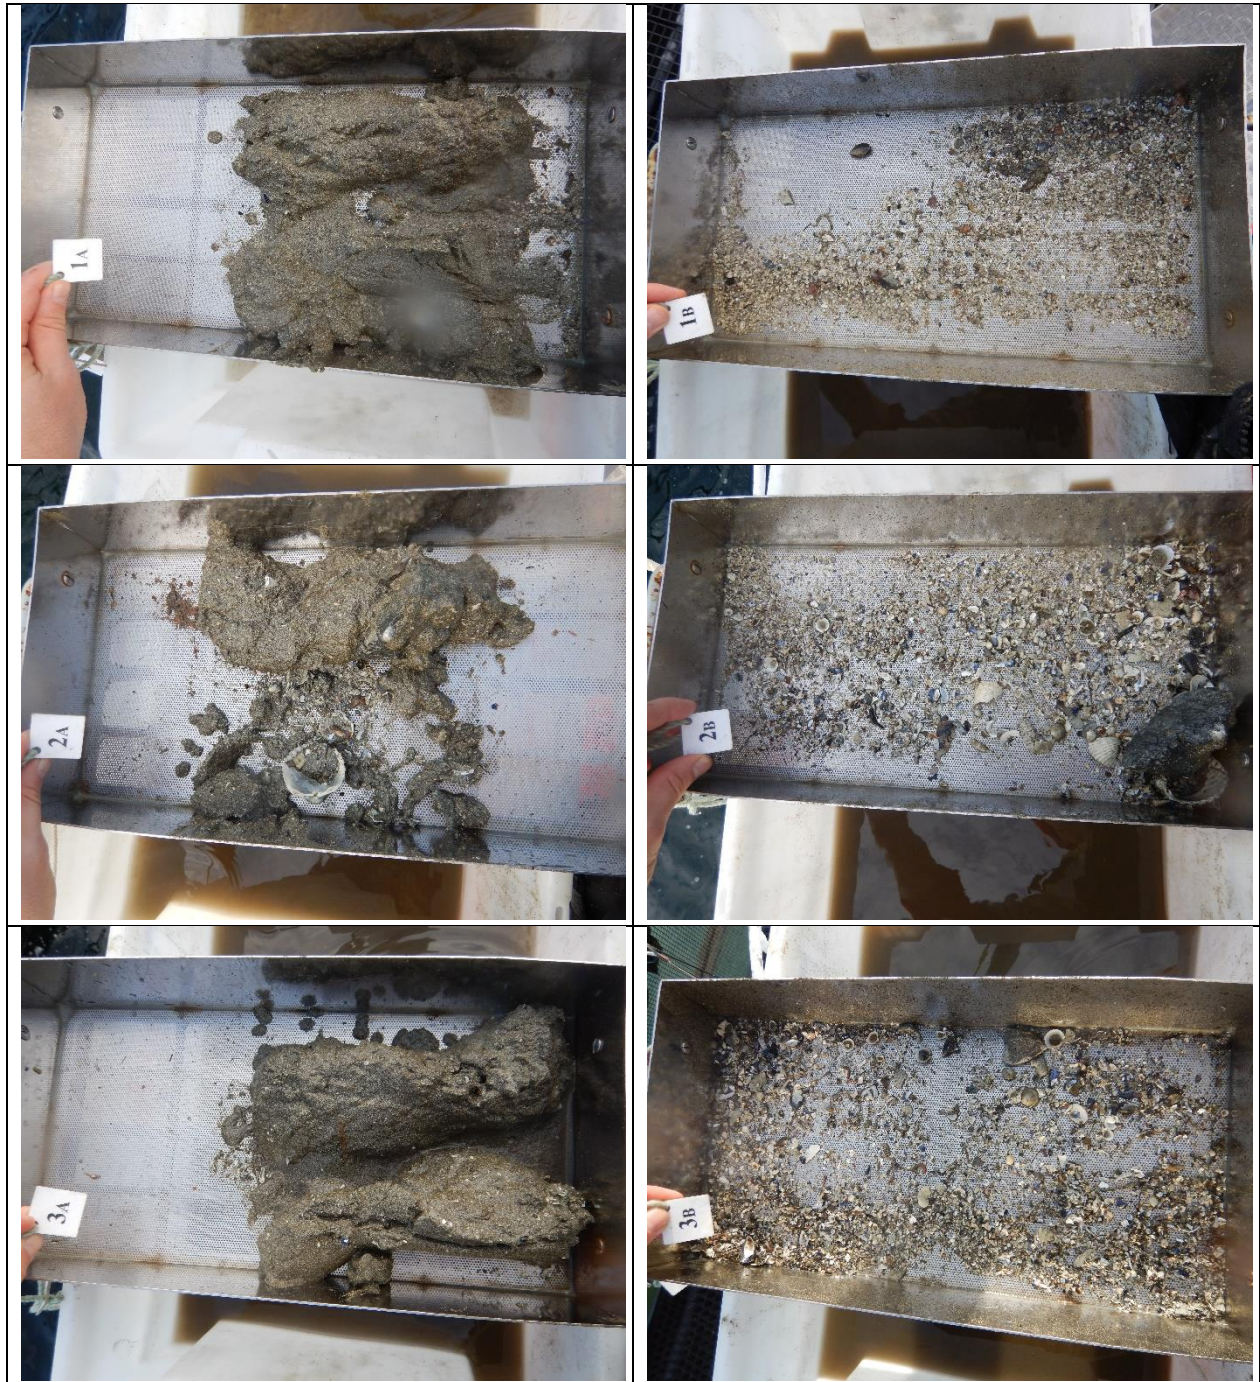
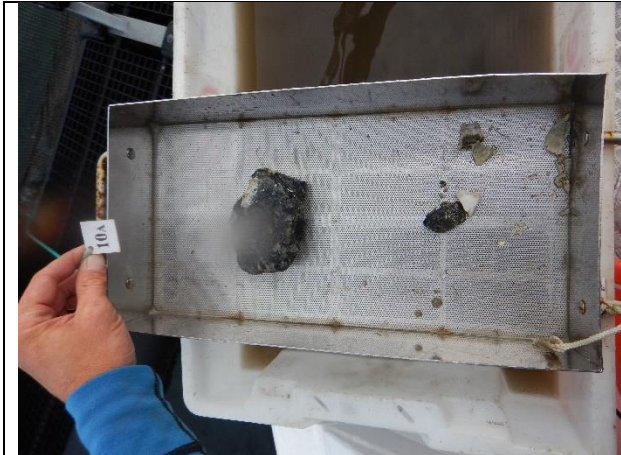
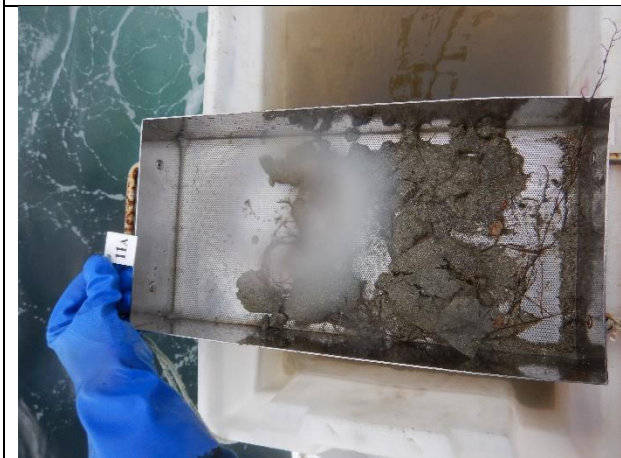
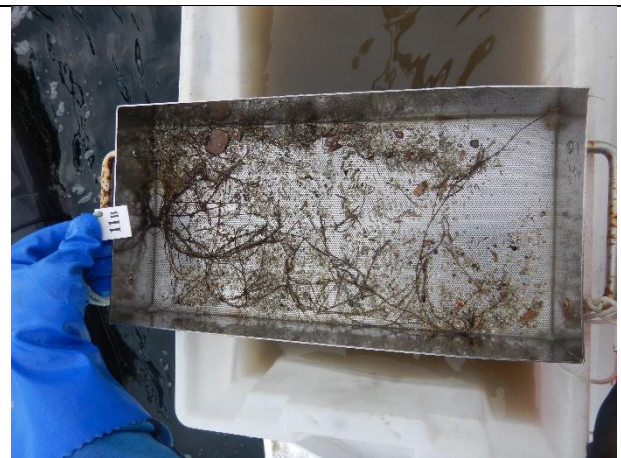
Vedlegg 2 – Bilder fra prøvestasjoner

Bilder nedenfor viser sediment og ferdig vasket prøve ved stasjonene.

**Bilde merket 1A,2A,3A...osv = sediment**

**Bilde merket 1B, 2B, 3B....= ferdig vasket prøve**
