# B-undersøkelse for lokalitet Havsundet

NS 9410:2016

| A. Informasjon oppdragsgiver | | | |
|---|---|---|---|
| Rapport tittel | B-undersøkelse for «Havsundet» | | |

På oppdrag fra Mowi ASA har Åkerblå utført en B-undersøkelse i forbindelse med før utsett ved lokalitet Havsundet.

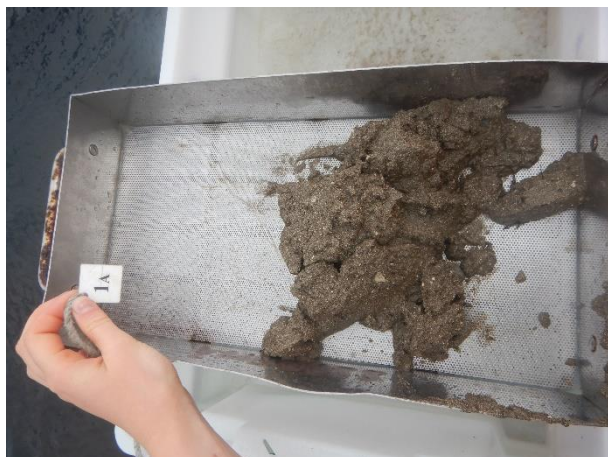
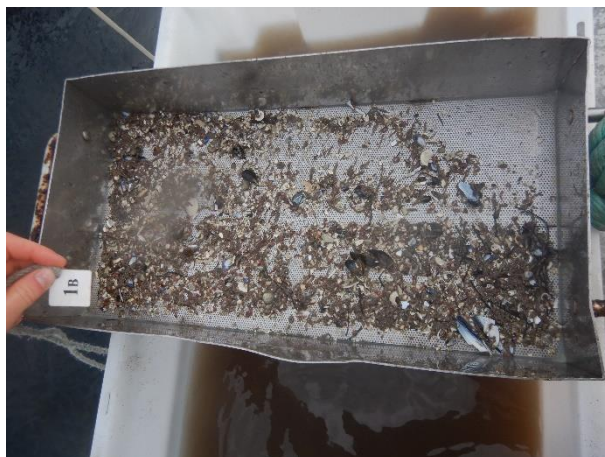
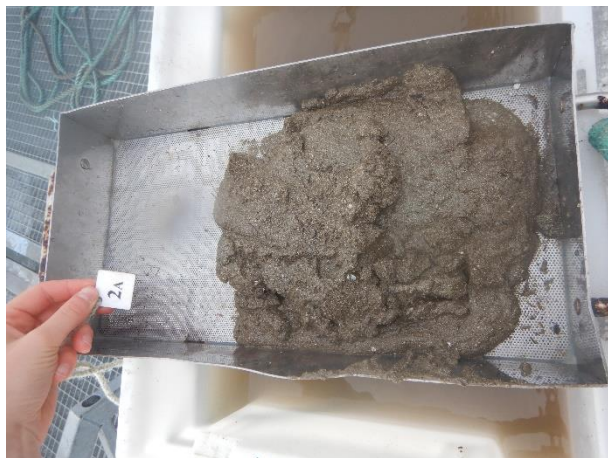
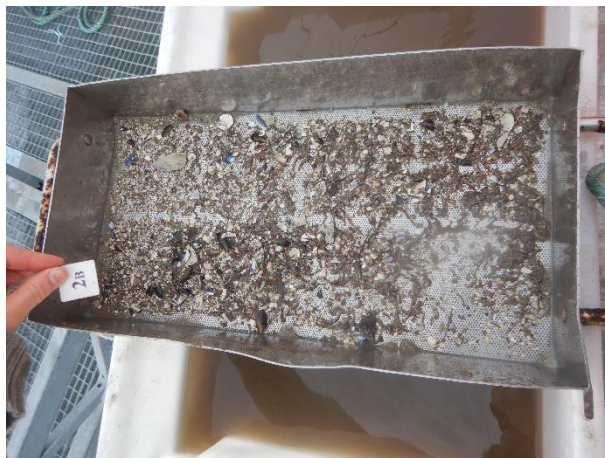
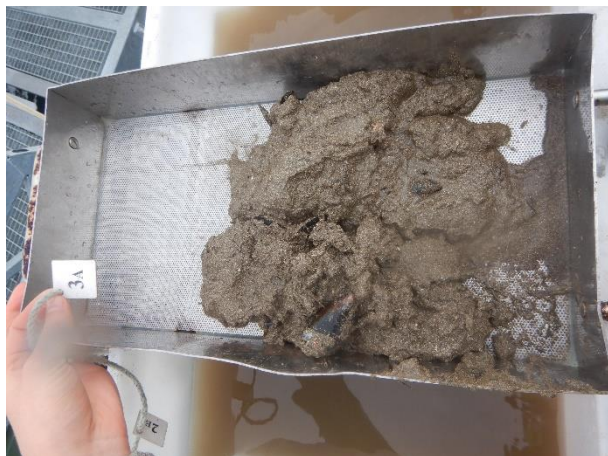
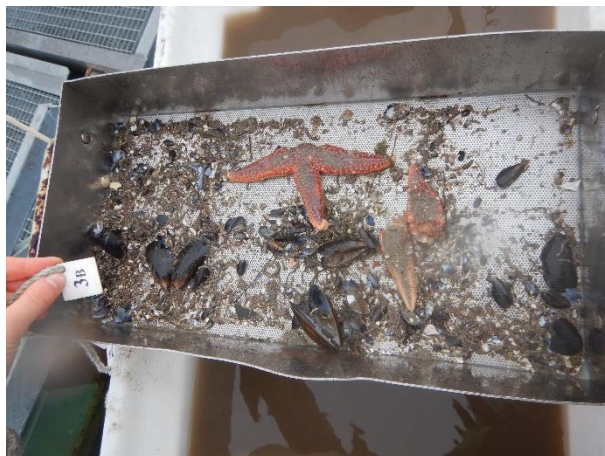
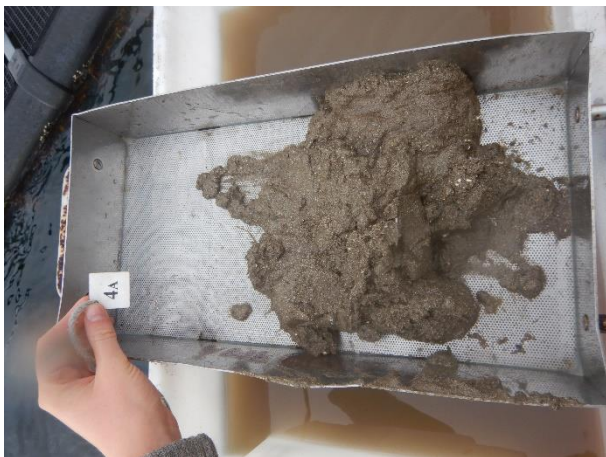
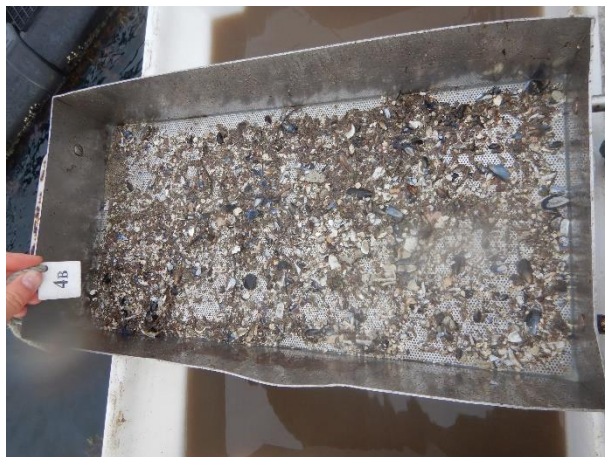
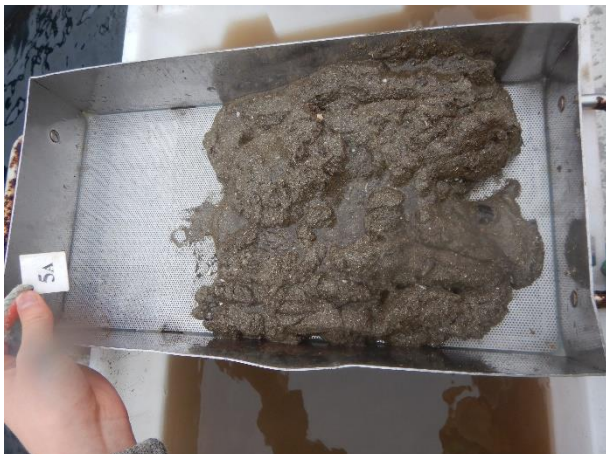
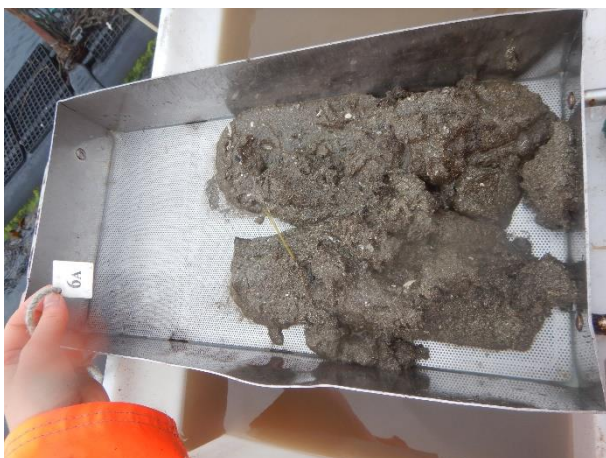
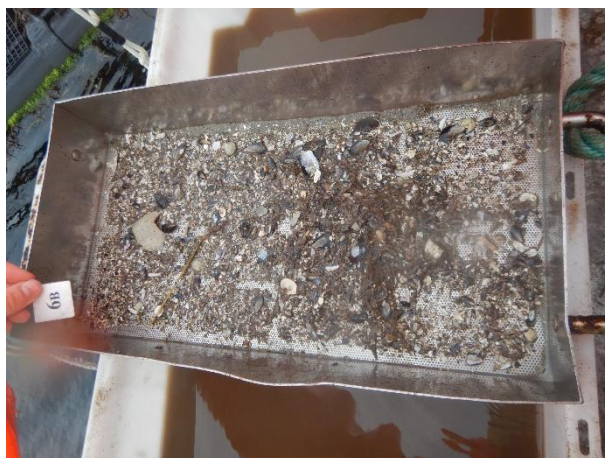
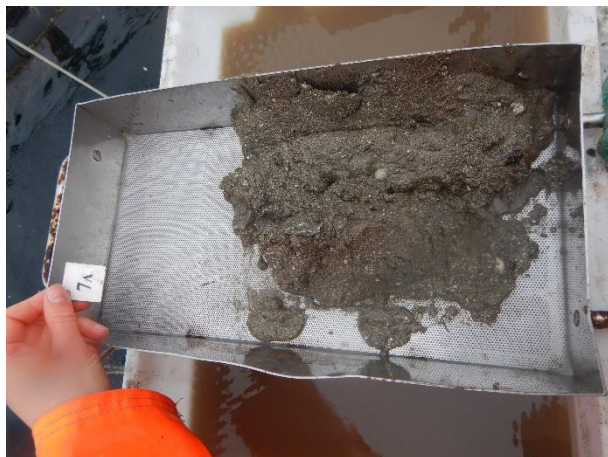
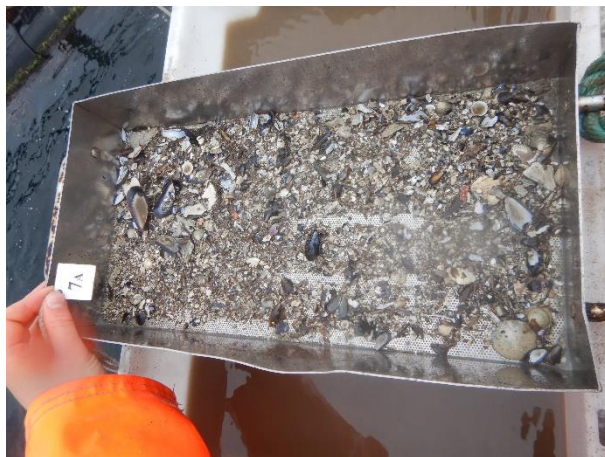
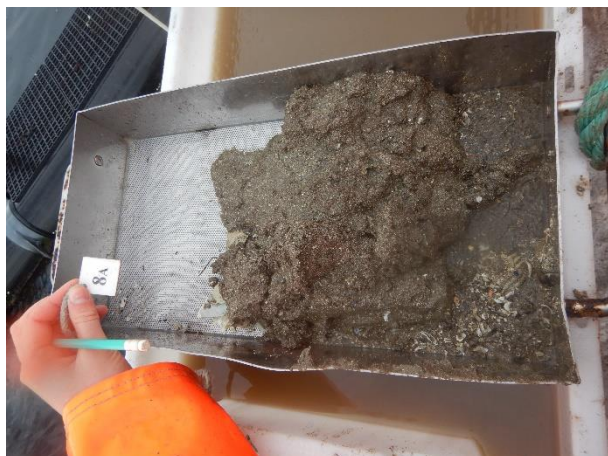
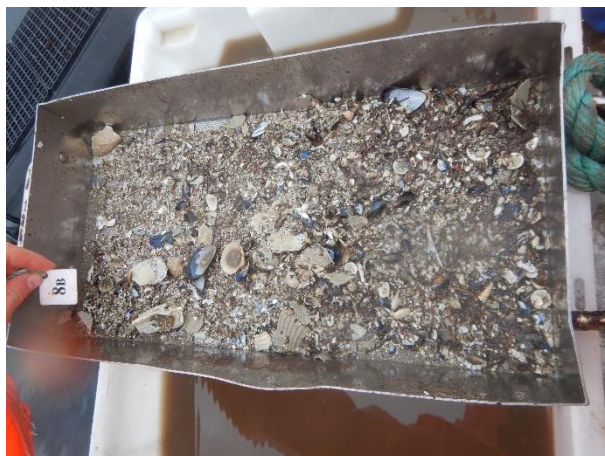
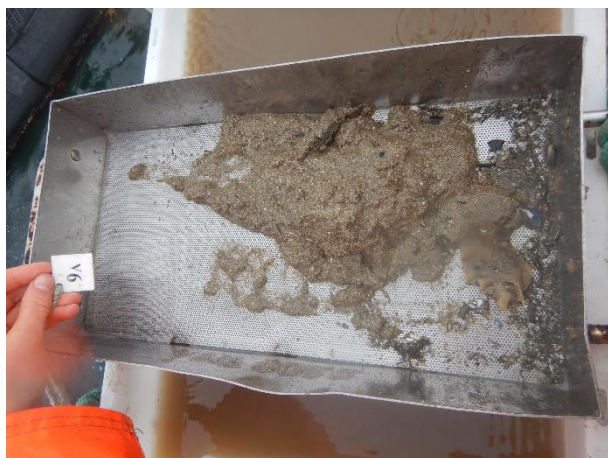
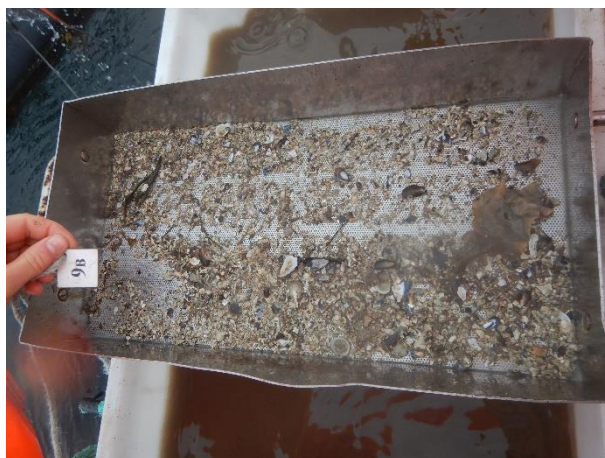
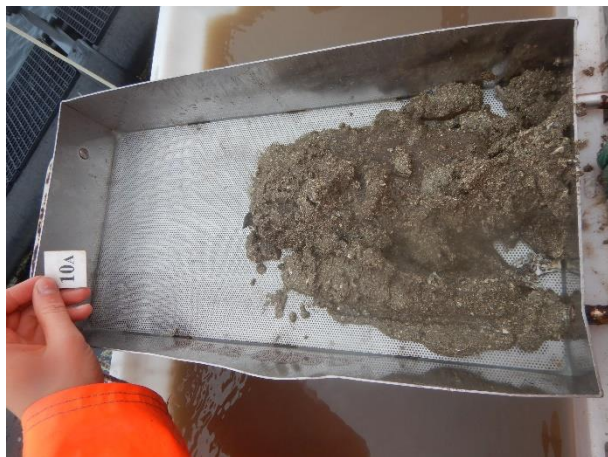
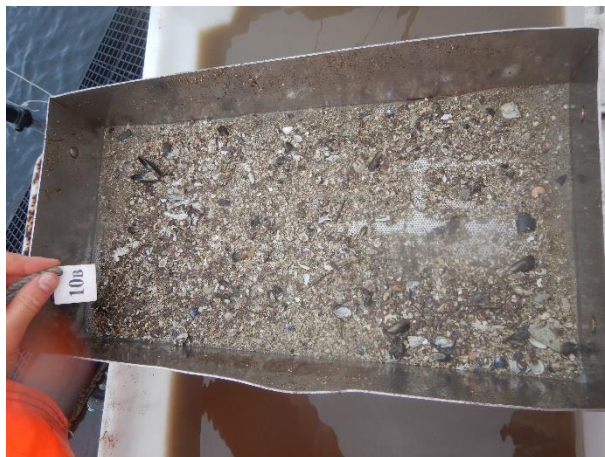
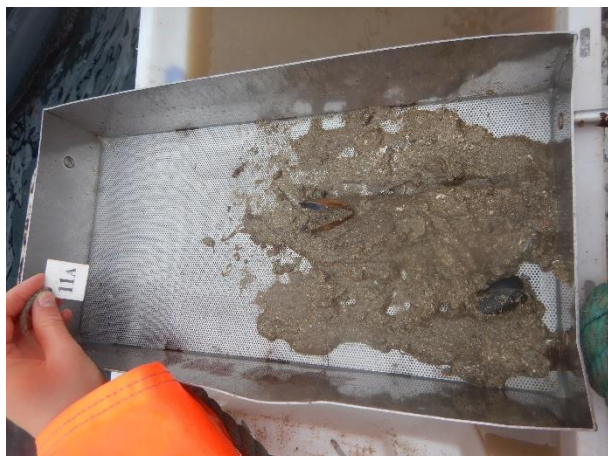
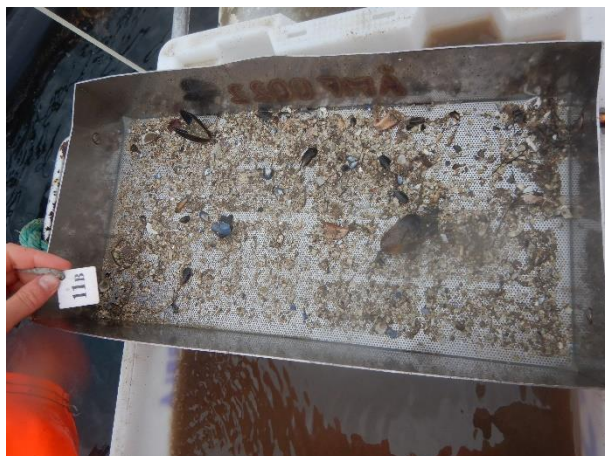
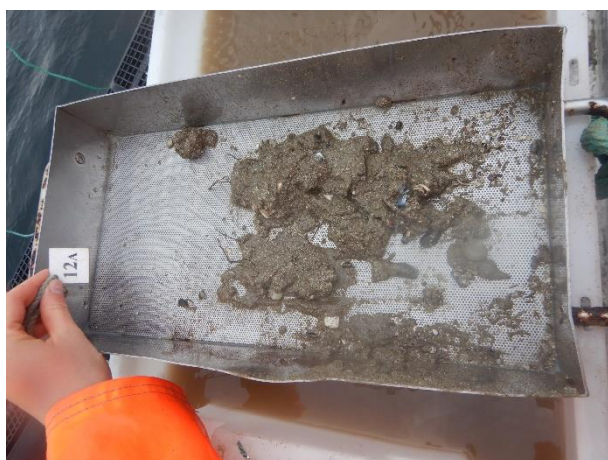
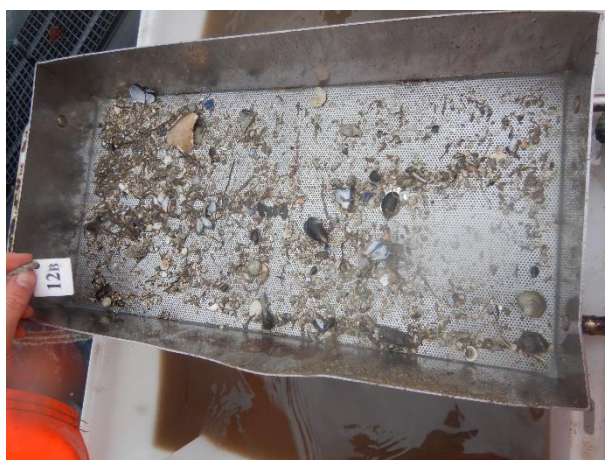
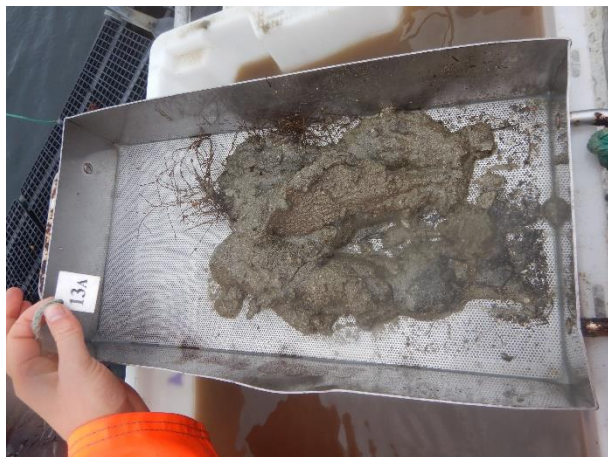
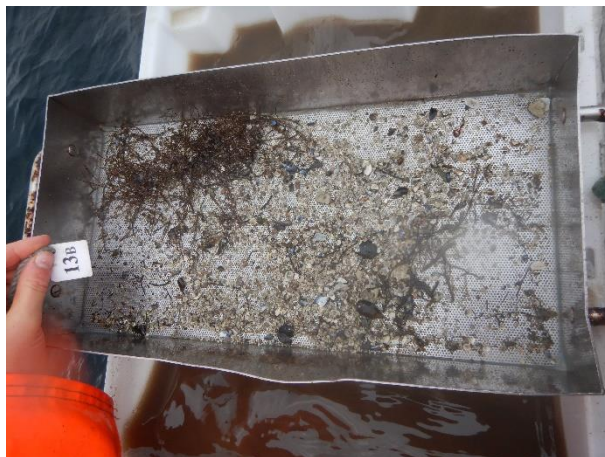
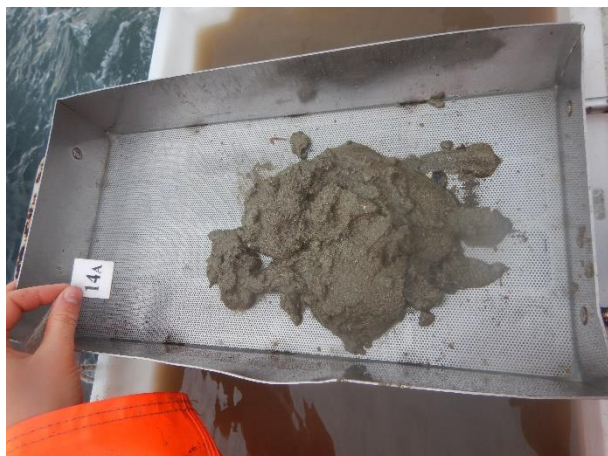
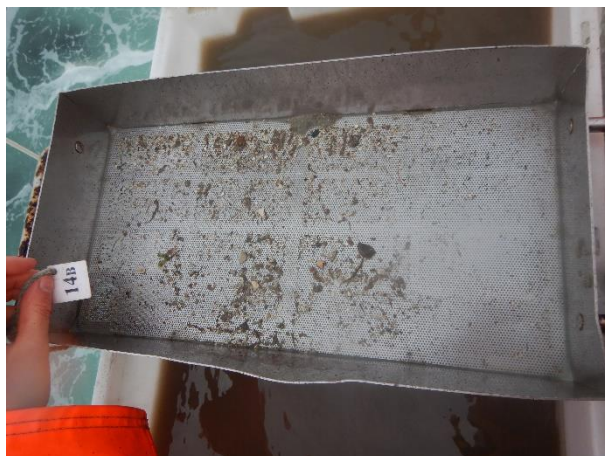
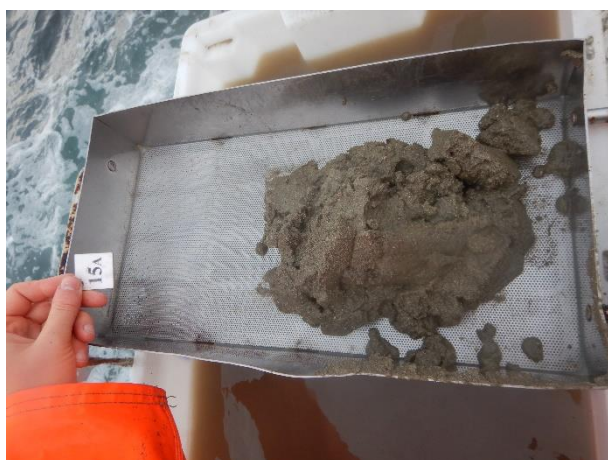
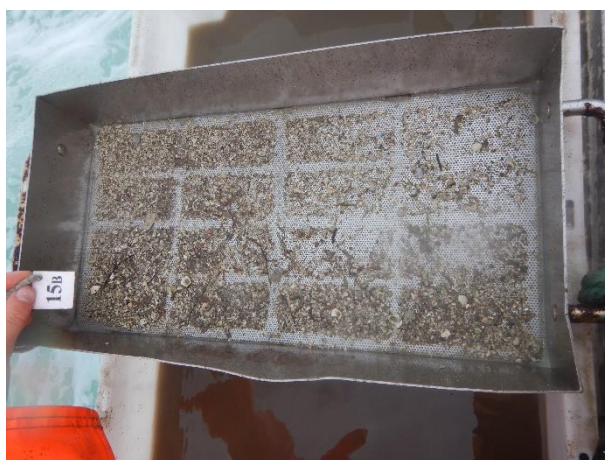
**Vedlegg 2 – Bilder fra prøvestasjoner**

Bilder nedenfor viser sediment (A) og ferdig vasket prøve (B) ved stasjonene.
