# Havneveien 42, Ørland kommune

Miljøkartlegging

DATO / REVISJON: 2. september 2019 / 01

DOKUMENTKODE: 41-74/33-RAP-M-001-A

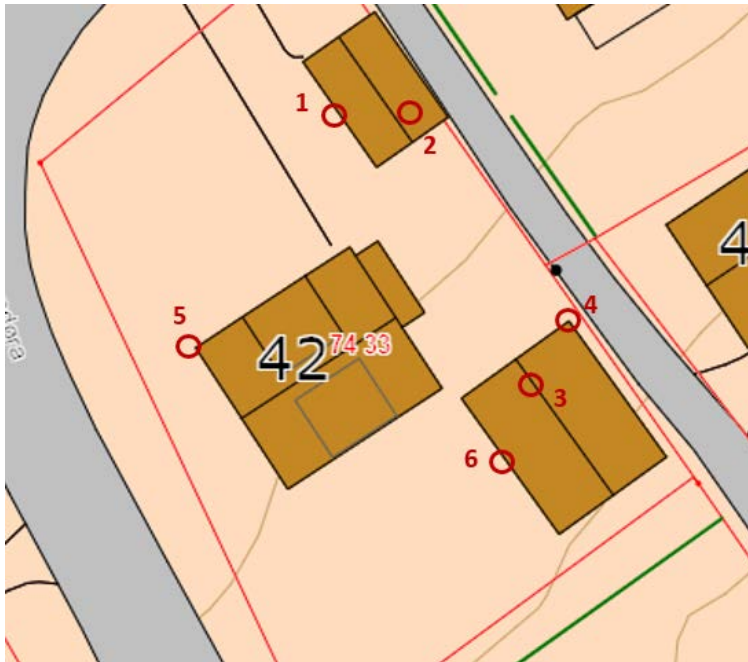
Figur 13 Kartutsnitt av eiendommen med omtrentlig plassering av prøvepunkter utvendig, samt i garasjene.

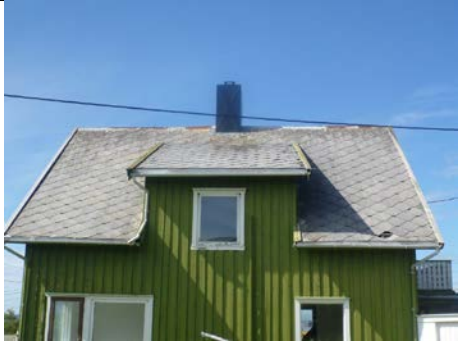
| Bygningsmateriale | Lokalitet | Bilde |
|---|---|---|
| <b>Eternittskifer</b> | Taket på boligen er tekket med eternittskifer.<br><br>Takplatene håndteres som asbestholdige. | <br>Asbestholdig skifer på tak. |

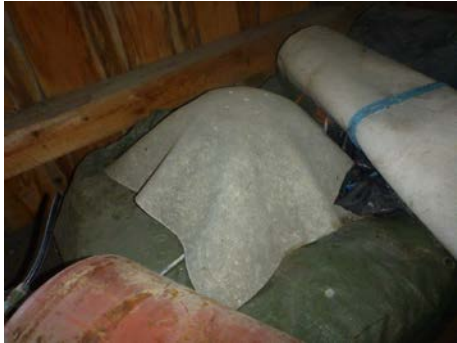
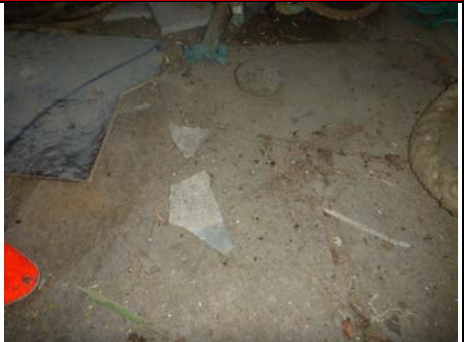
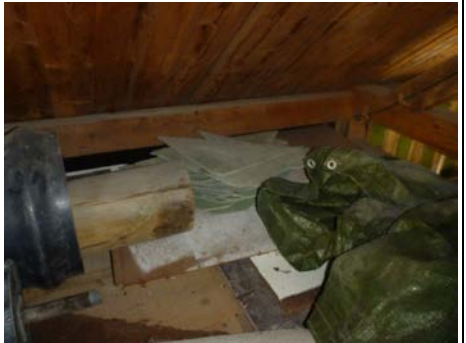
| Bygningsmateriale | Lokalitet | Bilde |
|---|---|---|
| <b>Eternittplater</b> | <p>Det er registrert en del eternittplater inne i enkeltgarasjen, både lagret i stabel, og biter her og der. Det antas at det kan ha vært eternittskifer på taket tidligere. Det er ikke kjent om det kan være gjenværende eternitt under metallplatene, men dette bør undersøkes når metallplatene fjernes.</p> <p>All løs eternitt håndteres som asbestholdig materiale.</p> <p>Eternitt i enkeltgarasje.</p> | <p>Biter av eternitt i uthus.</p> <p>Eternitt i uthus.</p> |

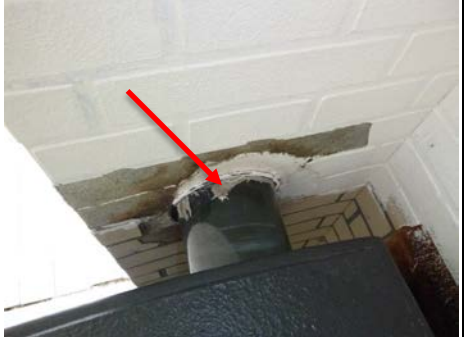
| Bygningsmateriale | Lokalitet | Bilde |
|---|---|---|
| <b>Pakning rundt pipeløp</b> | <p>Det er påvist asbest i pakning rundt rør fra ovn i stua i første etasje (prøve 58-10). Denne pakningen, samt eventuelle lignende pakninger, håndteres som asbestholdig materiale.</p> | <p>Pakning rundt rør fra ovn i stua i boligen.</p> |

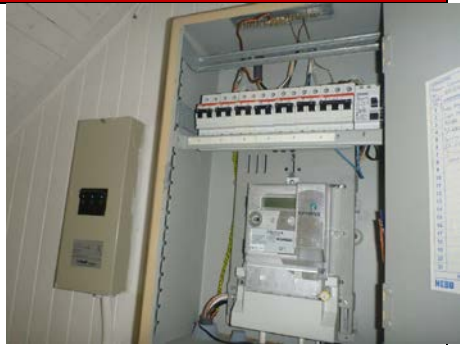
| Bygningsmateriale | Lokalitet og håndtering | Bilde |
|---|---|---|
| <b>EE-avfall generelt i hele bygningsmassen</b> | <p>Omfatter hele det elektriske anlegget. Ledninger, sikringsskap, kontakter, brytere, sparepærer, lysrør osv. som omfattes av arbeidene. Som EE-avfall regnes også kabelkanaler, trekkerør til skjulte installasjoner samt veggbokser og andre koblingsbokser.</p> <p>Alt demonteres fra bygget uten at det knuses, legges i egnede enheter, f.eks. pallebur. Sparepærer og lysrør skal leveres i egne beholdere.</p> <p>Avfallet leveres til godkjent mottak som EE-avfall.</p> | <p>EE-avfall som sikringsskap, ledninger osv.</p> |

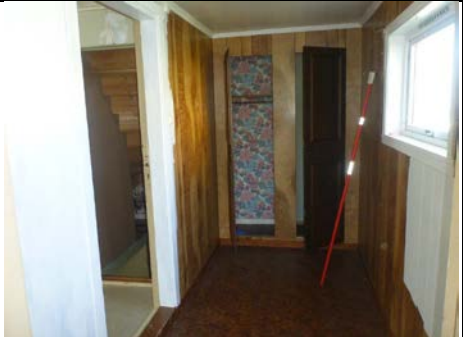
| Bygningsmateriale | Lokalitet | Bilde |
|---|---|---|
| <b>Gulvbelegg av vinyl</b> | Det er registrert gulvbelegg av vinyl på bad og gang i første etasje, samt på ett soverom og deler av gang i andre etasje. Det er også registrert små forekomster av vinyl i kjelleren, samt i trapp fra kjeller til første etasje. Resterende gulv i 1. og 2. etg. i boligen er tregulv, mens det i kjelleren er betonggulv.<br><br>Gulvbelegg av vinyl fjernes og leveres til godkjent mottak som farlig avfall mhp. ftalater. | <br>Gulvbelegg av vinyl i gang i 1. etasje. |

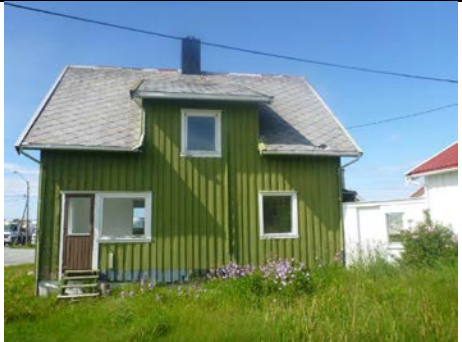
| Bygningsmateriale | Lokalitet | Bilde |
|---|---|---|
| <b>CCA-impregnert trevirke</b> | <p>Det er påvist CCA-impregnert trevirke i følgende bygningsdeler:</p> <p><b>Enkeltgarasje:</b> fasade mot vest</p> <p><b>Bolig:</b> fasade mot sør og nord, kjellerlem, trapp til verandadør, gelender på trapp ved inngang. På verandaen er toppdrager, samt liggende dragere i gelender CCA-impregnert. Stående trevirke er ikke CCA-impregnert.</p> <p><b>På tomta:</b> vegg mellom bolig og dobbeltgarasje, samt gjerde mot Havneveien 38.</p> <p>CCA-impregnert materiale er markert på planskisse i kapittel 6.</p> <p>CCA-impregnert trevirke samles sammen og leveres til godkjent mottak som farlig avfall.</p> | <p>CCA-impregnert trevirke i fasade, trapp og levegg.</p> |

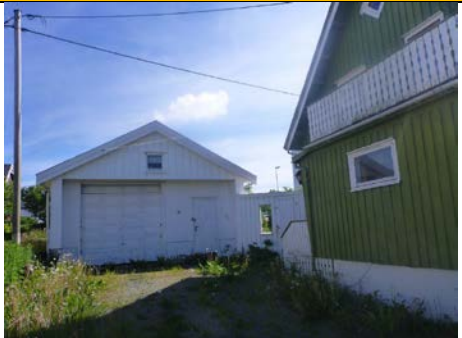
| Bygningsmateriale | Lokalitet | Bilde |
|---|---|---|
| <b>Behandlet trevirke - ikke farlig avfall</b> | <p>Malt og impregnert trevirke som ikke er markert som CCA- eller kreosotimpregnert på planskisser i kapittel 6 håndteres som behandlet trevirke.</p> <p>Behandlet trevirke sorteres ut som egen fraksjon og leveres til godkjent mottak for forbrenning i godkjent forbrenningsanlegg.</p> | <p>Malt trepanel på garasje og bolig, fasade mot øst.</p> |

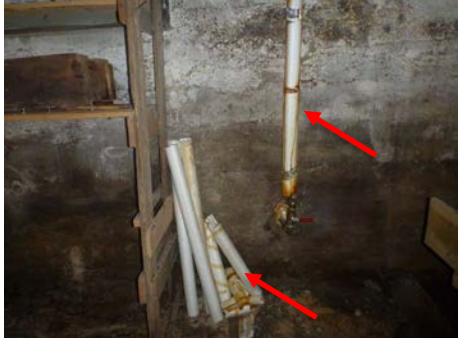
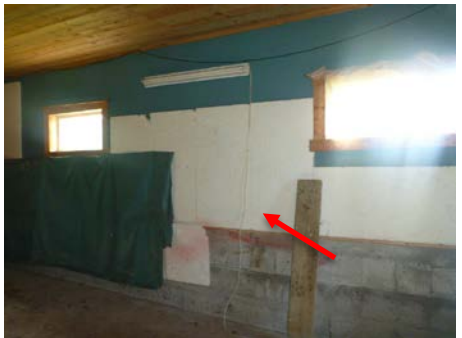
| Bygningsmateriale | Lokalitet | Bilde |
|---|---|---|
| Isolasjon av isopor | Det er registrert isopor som isolasjon på vegg i garasje, samt som rørisolasjon i kjeller i boligen. Det er ikke påvist BFH over grenseverdiene for farlig avfall i isoporen i garasjen, mens rørskålene av isoporen i kjelleren er farlig avfall mhp. BFH. | |

| Bygningsmateriale | Lokalitet | Bilde |
|---|---|---|
| | Isoporen i kjelleren samles sammen og leveres som egen fraksjon til godkjent mottak som farlig avfall.<br><br><i>Kommentar:</i><br><i>Det kan også være benyttet isopor og/eller XPS-plater som frostsikring i bygget. Dette må også samles sammen og leveres til godkjent mottak som farlig avfall, med mindre analyse avkrefter at det er farlig avfall.</i><br><i>XPS-plater kan også inneholde KFK/HKFK.</i> | |

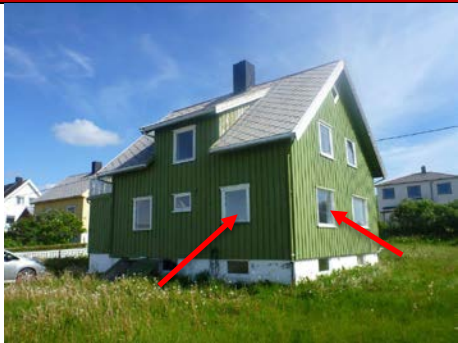
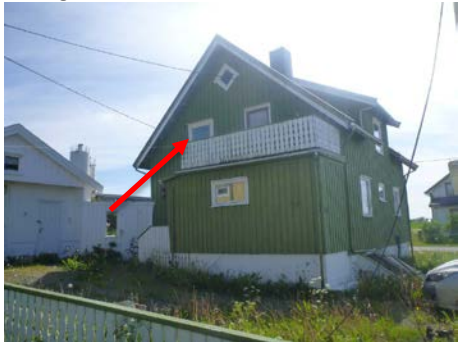
| Bygningsmateriale | Lokalitet | Bilde |
|---|---|---|
| <b>Isolerglassruter med PCB</b> | <p>Det er registrert én isolerglassrute fra 1974 i andre etasje, samt tre i første etasje. Disse rutene skal håndteres som PCB-holdige. Ruter med PCB er markert på planskisse i kapittel 6.</p> <p>Isolerglassruter med PCB tas ut hele, og leveres uknust til mottak gjennom returordning for PCB-vinduer.</p> | |

Isolerglassruter fra 1974.

Isolerglassrute fra 1974.

| Kapittel | Stoff og bygningmateriale | Fjerning, håndtering og levering | Avfallstoffnr/<br>EAL-kode | Ca. mengde |
|---|---|---|---|---|
| 5.6 | Isolerglassruter med PCB | Fjernes og sorteres ut i egen fraksjon. Leveres til returordning for PCB-vinduer. | 7211<br>17 09 02 | 160 kg /<br>4 stk. |

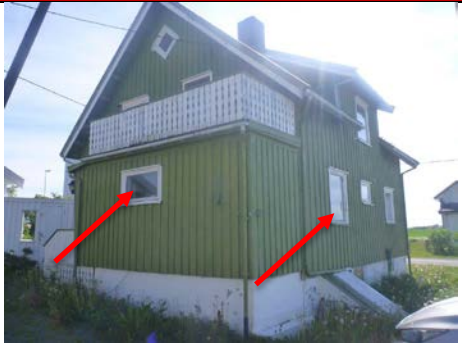
| Bygningsmateriale | Lokalitet | Bilde |
|---|---|---|
| <b>Isolerglassruter med klorparafiner</b> | <p>I kjelleren er det fire isolerglassruter merket Orkla 1978, mens det i første etasje er fire isolerglassruter produsert på 80-tallet. Disse rutene antas å inneholde klorparafiner. Ruter med klorparafiner er markert på planskisse i kapittel 6.</p> <p>Ved uttak av rutene kontrolleres avstandslista. Isolerglassruter med klorparafiner tas ut hele, og leveres uknust til godkjent mottak som farlig avfall.</p> | <p>Isolerglassruter fra 1980-tallet.</p> |

| Kapittel | Stoff og bygningmateriale | Fjerning, håndtering og levering | Avfallstoffnr/<br>EAL-kode | Ca. mengde |
|---|---|---|---|---|
| 5.6 | Isolerglassruter med klorparafiner | Fjernes og sorteres ut i egen fraksjon. Leveres til godkjent mottak som farlig avfall med klorparafiner. | 7158<br>17 09 03 | 360 kg /<br>9 stk. |

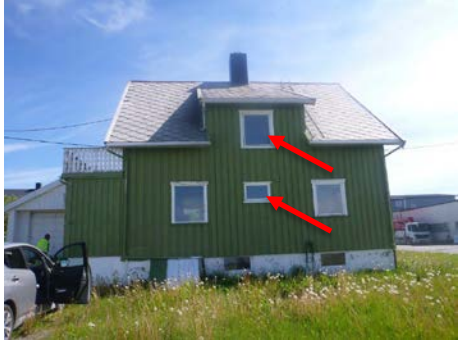
| Bygningsmateriale | Lokalitet | Bilde |
|---|---|---|
| <b>Isolerglassruter produsert etter 1990 og koblete trevinduer</b> | <p>Alle isolerglassrutene i andre etasje i boligen, med unntak av én rute fra 1974, er produsert etter 1990. Det samme er én isolerglassrute på badet i første etasje.</p> <p>I både boligen, uthuset og garasjen er det koblete trevinduer. Det er ikke påvist asbest i kitt på vinduene.</p> <p>Isolerglassruter produsert etter 1990 leveres inn hele til godkjent mottak som ordinært avfall.</p> <p>Dersom rutene knuses skal deler med fugemasse leveres inn som farlig avfall til godkjent mottak.</p> | <p>Isolerglassruter produsert etter 1990.</p> |

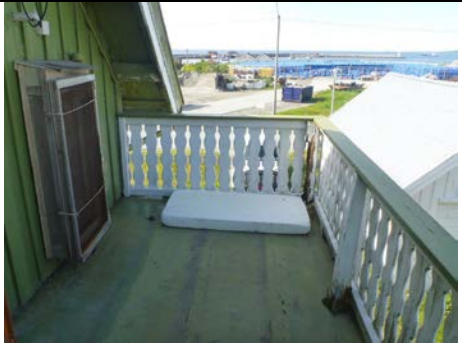
| Bygningsmateriale | Lokalitet | Bilde |
|---|---|---|
| <b>Takpapp</b> | <p>Det er registrert takpapp på verandaen i andre etasje på boligen.</p> <p>Bitumenbaserte takbelegg kan leveres til godkjent mottak som ordinært avfall.</p> | <p>Takpapp.</p> |

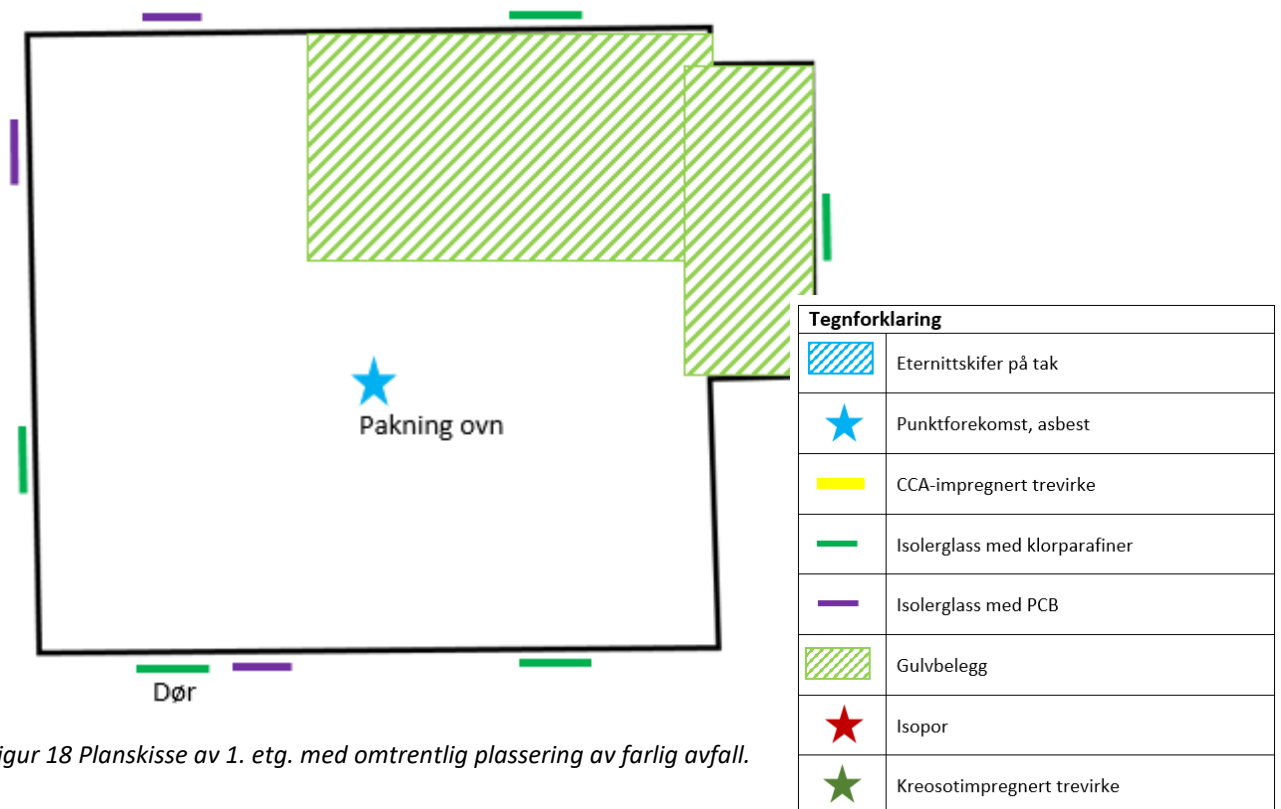
Figur 18 Planskisse av 1. etg. med omtrentlig plassering av farlig avfall.

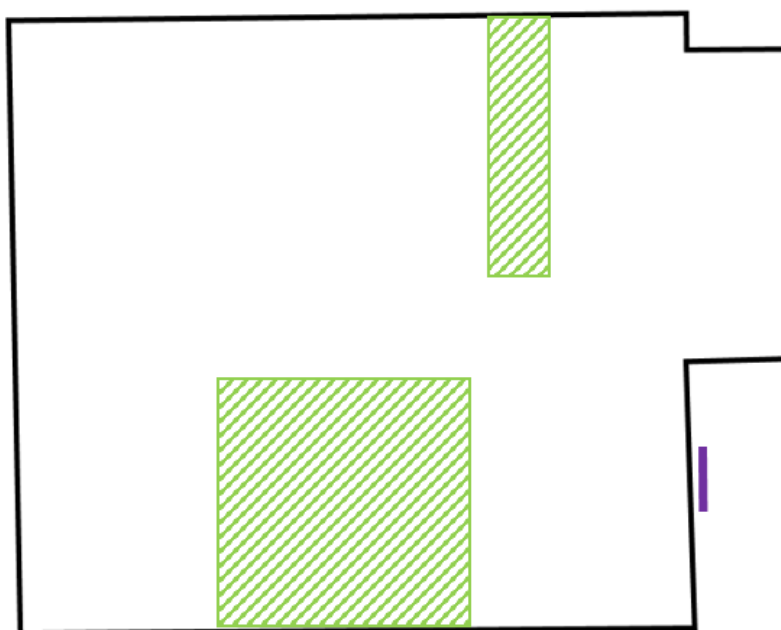
Figur 19 Planskisse av 2. etg. med omtrentlig plassering av farlig avfall.

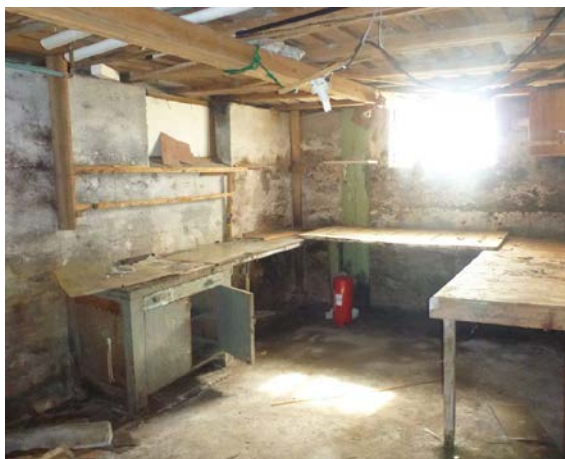
Figur 20 Betonggulv- og vegger i kjeller i bolig.

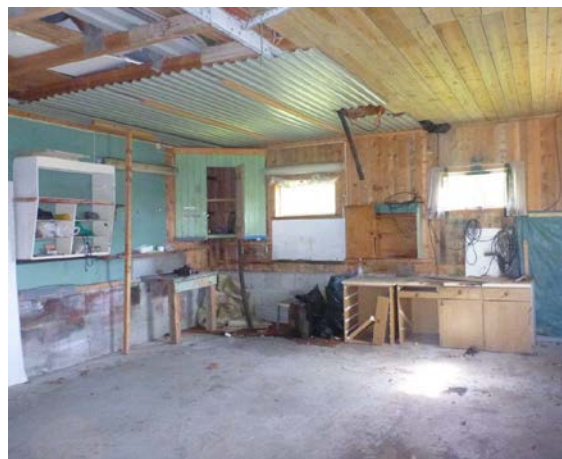
Figur 21 Betonggulv og knevegg i garasje.
