## Havneveien 34, Ørland kommune

Miljøkartlegging

DATO / REVISJON: 2. august 2019 / 01

DOKUMENTKODE: 41-74/292-RAP-M-001-A

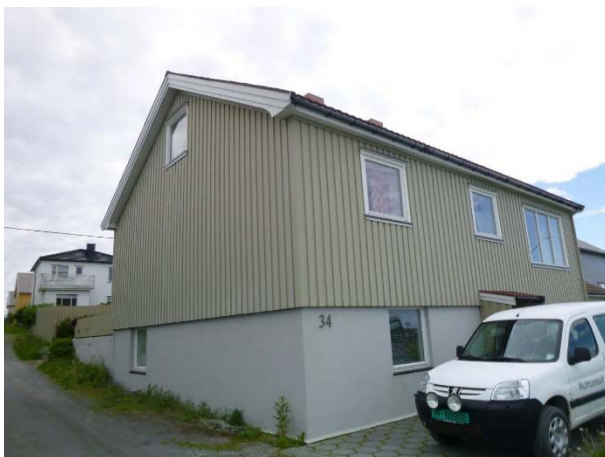
Figur 3 Fasade mot øst og nord.

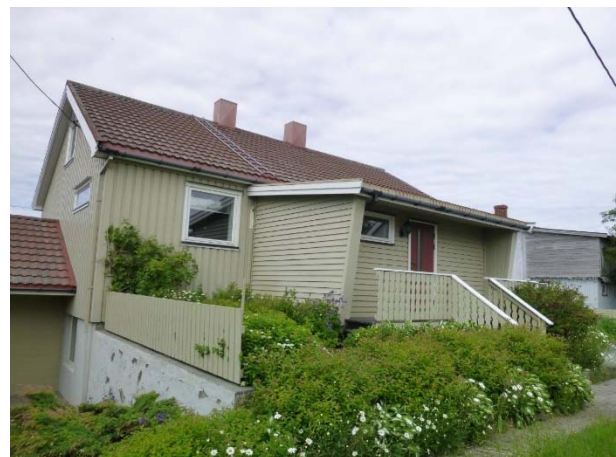
Figur 4 Fasade mot vest og sør.

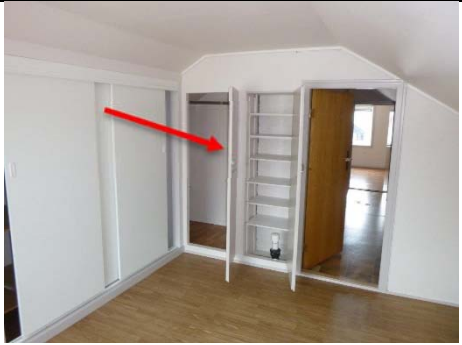
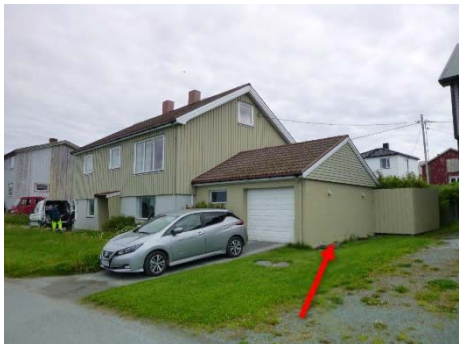
| Bygningsmateriale | Lokalitet | Bilde |
|---|---|---|
| <b>Plater av eternitt</b> | <p>På loftet er det langs pipa på det ene soverommet registrert plater av eternitt. Det er også registrert noen plater av eternitt langs muren til garasjen. Eternitt inneholder asbest.</p> <p>Eternittplatene håndteres som asbestholdig.</p> <p><i>Kommentar: Taket på boligen og garasje er skiftet. Det er ukjent hva taket tidligere var teknet med (f.eks. asbestholdig skifereternitt) og om denne er fjernet.</i></p> | <p>Eternittplater langs pipeløp.</p> <p>Eternittplater langs mur.</p> |

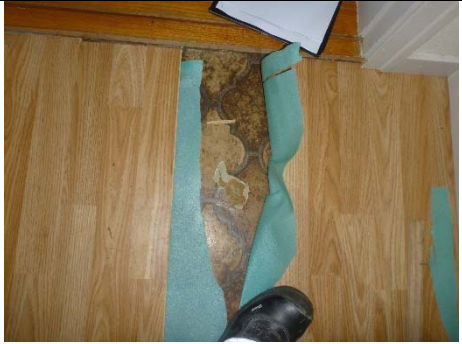
| Bygningsmateriale | Lokalitet | Bilde |
|---|---|---|
| <b>Gulvbelegg av vinyl</b> | <p>Det er registrert asbest i brunt mønstret vinylbelegg i gangen i sokkelen (jf. 57-1). Det er også registrert asbest i belegg i trappa i sokkelen (jf. 57-3).</p> <p>Beleggene håndteres som asbestholdig.</p> <p><i>Kommentar: Belegg av vinyl kan også inneholde mykgjørere (ftalater) og sluttdisponering av beleggene må avklares med godkjent mottak.</i></p> <p><i>Det er ikke påvist asbest i øvrige prøvetatte belegg (57-2, 57-10 og 57-11). Disse vurderes å være</i></p> | <p>Sokkel. Asbest i brunmønstret vinylbelegg.</p> |

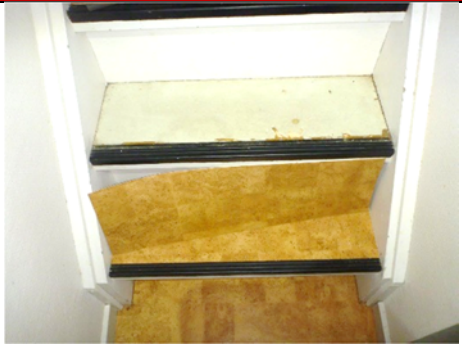
| Bygningsmateriale | Lokalitet | Bilde |
|---|---|---|
| | <i>dekkende for øvrige belegg i bygget. Håndtering av gulvbelegg uten asbest er omtalt i kapittel 5.3.</i> | |
| | Sokkel. Asbest i belegg i trapp. Både hvitt belegg og vinylbelegg i trapp og trapperom må håndteres som asbestholdig. | |

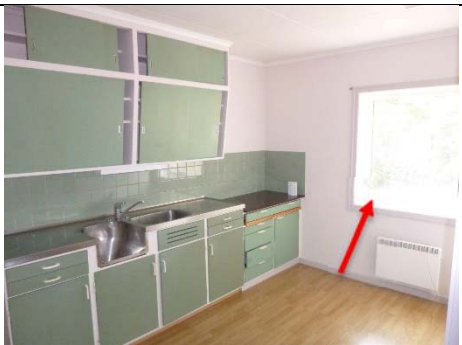
| Bygningsmateriale | Lokalitet | Bilde |
|---|---|---|
| <b>Isolerglassrute</b> | <p>På kjøkkenet i sokkelen er det registrert en Thermopane-rute. Denne er påvist å inneholde asbestholdig innfestingsfuge (jf. prøve 57-9).</p> <p>Ruten håndteres og saneres som asbestholdig.</p> <p><i>Kommentar: Før demontering av ruta anbefales det at fugene teipes over.</i></p> | <p>Asbestholdig rute.</p> |

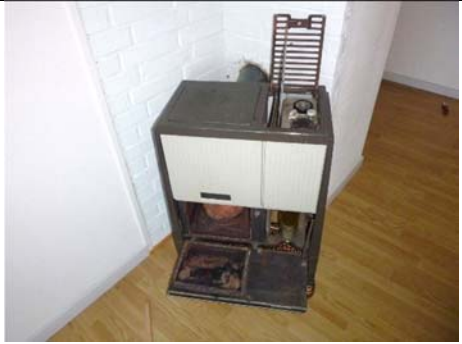
| Bygningsmateriale | Lokalitet | Bilde |
|---|---|---|
| <b>Pakning ovn</b> | <p>Det er registrert antatt gammel pakning i ovnsdør i sokkelen. Slik pakning kan inneholde asbest.</p> <p>Pakningen skal håndteres som asbestholdig.</p> | <p>Sokkel, stue. Pakninger ovn.</p> |

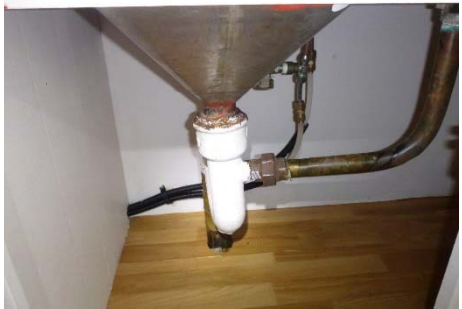
| Bygningsmateriale | Lokalitet | Bilde |
|---|---|---|
| <b>Soilrørskjøter</b> | <p>Det er registrert soilrør av støpejern i sokkelen. Det ble kun observert pakning av metall, men det må tas høyde for at det er benyttet pakning med asbest i disse.</p> <p>Eventuelle tråd-pakninger håndteres som asbestholdige.</p> <p>Blyforingen tas ut og leveres som egen fraksjon til materialgjenvinning. Røret håndteres som metallavfall.</p> | <p>Soilrør.</p> |

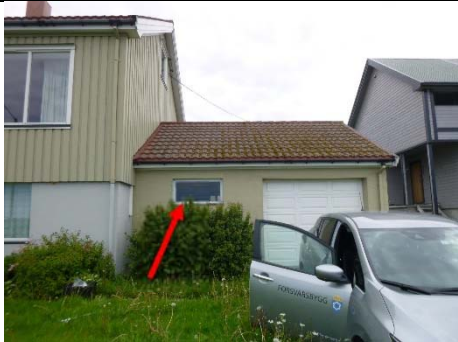
| Bygningsmateriale | Lokalitet | Bilde |
|---|---|---|
| <b>Kitt på eldre trevinduer</b> | Det er registrert kitt på eldre koblede trevinduer i garasjen. Det er ikke påvist asbest i kittet, jf. prøve 57-16.<br><br>Rutene håndteres som ordinært avfall. | <br>Eldre trevinduer. |

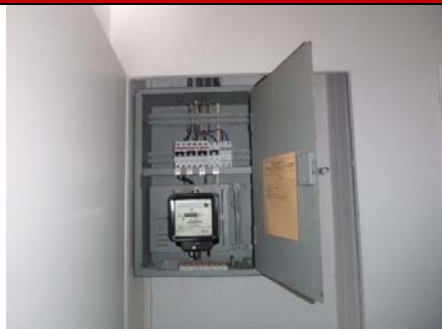
| Bygningsmateriale | Lokalitet og håndtering | Bilde |
|---|---|---|
| <b>EE-avfall generelt i hele bygningsmassen</b> | Omfatter hele det elektriske anlegget. Ledninger, sikringsskap, kontakter, brytere, sparepærer, lysrør osv. som omfattes av arbeidene. Som EE-avfall regnes også kabelkanaler, trekkerør til skjulte installasjoner samt veggbokser og andre koblingsbokser.<br><br>Alt demonteres fra bygget uten at det knuses, legges i egnede enheter, f.eks. pallebur. Sparepærer og lysrør skal leveres i egne beholdere.<br><br>Avfallet leveres til godkjent mottak som EE-avfall. | <br>EE-avfall som ledninger osv. |

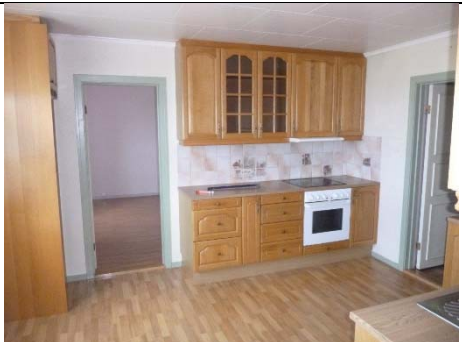
| Bygningsmateriale | Lokalitet | Bilde |
|---|---|---|
| <b>Gulvbelegg og -lister av vinyl</b> | <p>Det er registrert gulvbelegg på deler av gulvene i alle tre etasjene. I enkelte av rommene er det to lag med vinyl. I trappa opp til loftet er det lister av vinyl.</p> <p>Gulvbelegg og -lister av vinyl fjernes og leveres til godkjent mottak som farlig avfall mhp. ftalater. I sokkelen må lim fra gulvbelegget fjernes. Limet leveres sammen med belegget.</p> <p><i>Kommentar: I trappa opp til loftet og på det ene soverommet på loftet er det lagt vinyl over linoleum. Disse beleggene av linoleum håndteres sammen med belegg av vinyl som farlig avfall som følge av smitte.</i></p> | <p>1. etasje. Kjøkken. Gulvbelegg av vinyl.</p> |

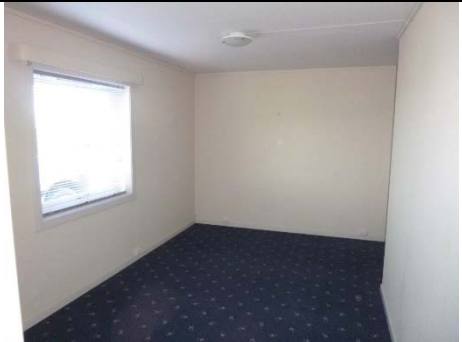
| Bygningsmateriale | Lokalitet | Bilde |
|---|---|---|
| <b>Teppegulv</b> | <p>Det er registrert teppegulv på det ene soverommet i sokkelen. Gulvbelegget har en tykk, myk bakside som antas å inneholde ftalater.</p> <p>Teppegulvet, inkl. lim, fjernes og leveres til godkjent mottak som farlig avfall mhp. ftalater.</p> <p><i>Kommentar: Erfaring fra analyser av ulike teppegulv viser at disse sjelden er farlig avfall mhp. bromerte flammehemmere.</i></p> | <p>Sokkel, soverom. Teppegulv.</p> |

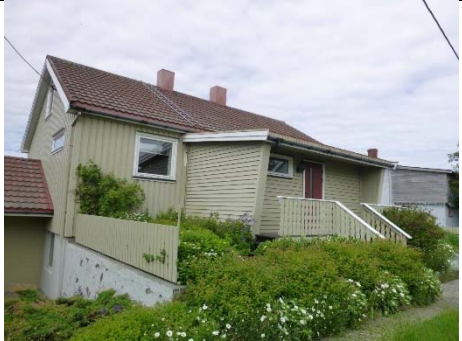
| Bygningsmateriale | Lokalitet | Bilde |
|---|---|---|
| <b>CCA-impregnert trevirke</b> | Trevirke på fasaden i inngangspartiet mot sørøst består av CCA-impregnert trevirke. Også gjerde mot sørøst og platting sørøst for boligen består av CCA-impregnert trevirke. Omfanget er vist i Figur 18. | |
| | CCA-impregnert trevirke samles sammen og leveres til godkjent mottak som farlig avfall.<br><br><i>Kommentar: Trevirke i inngang i sokkelen er av kobber-impregnert materiale. Øvrige fasader er av ikke-impregnert trevirke. Dette håndteres som ordinært avfall, jf. rubrikk «Blandet trevirke».</i> | Trevirke i inngangsparti er CCA-impregnert. |

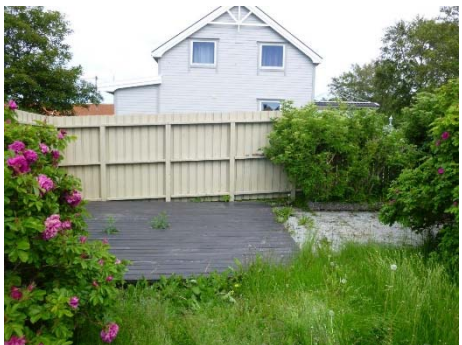
| Bygningsmateriale | Lokalitet | Bilde |
|---|---|---|
| | | Platting og gjerde er av CCA-impregnert trevirke. |

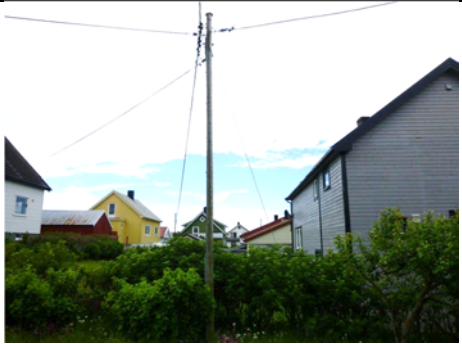
| Bygningsmateriale | Lokalitet | Bilde |
|---|---|---|
| <b>Kreosotimpregnert trevirke</b> | Sørvest for boligen er det en luftledningsstolpe som er kreosotimpregnert. | |
| | | Luftledningsstolpe. |

| Bygningsmateriale | Lokalitet | Bilde |
|---|---|---|
| | Kreosotholdig trevirke sorteres ut og leveres til godkjent mottak som farlig avfall.<br><br><i>Kommentar: Evt. nedplukking av stolpen må avklares med e-verket.</i> | |

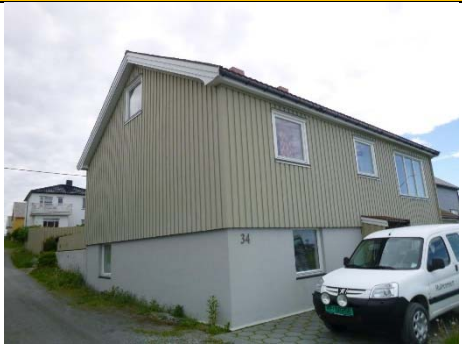
| Bygningsmateriale | Lokalitet | Bilde |
|---|---|---|
| <b>Behandlet trevirke - ikke farlig avfall</b> | <p>Malt/behandlet trevirke, som ikke er nevnt over, skal håndteres adskilt fra ubehandlet trevirke.</p> <p>Behandlet trevirke sorteres ut som egen fraksjon og leveres til godkjent mottak for forbrenning i godkjent forbrenningsanlegg.</p> | <p>Malt trepanel.</p> |

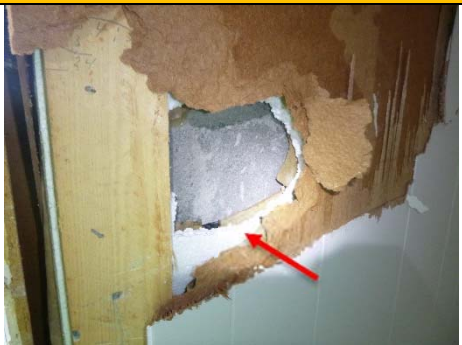
| Bygningsmateriale | Lokalitet | Bilde |
|---|---|---|
| <b>Isolasjon av isopor</b> | <p>Ytterveggene i sokkelen er isolert med isopor. Det ble også registrert isopor på en innvendig vegg i sokkelen.</p> <p>XRF-måling av isoporen har vist spor av brom (som er bestanddel i bromerte flammehemmere), men under grensen for farlig avfall.</p> <p>Isopor håndteres som ordinært avfall.</p> <p><i>Kommentar:</i><br/> Det kan også være benyttet isopor og/eller XPS-plater som frostsikring i bygget. Dette må også samles sammen og leveres til godkjent mottak som farlig avfall, med mindre analyse avkrefter at det er farlig avfall.<br/> XPS-plater kan også inneholde KFK/HKFK.</p> | <p>Sokkel, isopor i vegg.</p> |

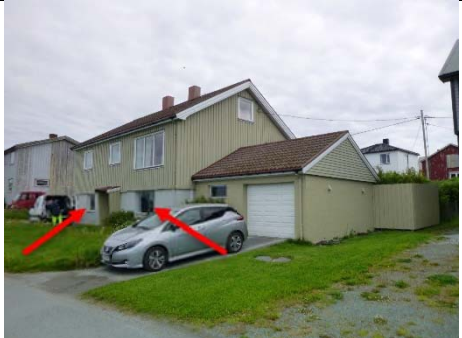
| Bygningsmateriale | Lokalitet | Bilde |
|---|---|---|
| <b>Isolerglassruter med klorparafiner</b> | <p>I sokkelen er det 2 vinduer produsert på 1980-tallet, samt at ytterdøra i 1. etasje har vindu fra 1980-tallet. Slike ruter antas å inneholde klorparafiner. Ruter med klorparafiner er markert på planskisse i Figur 15-Figur 16.</p> <p>Ved uttak av rutene kontrolleres avstandslista. Isolerglassruter med klorparafiner tas ut hele, og leveres uknust til godkjent mottak som farlig avfall.</p> | <p>Isolerglassruter fra 1980-tallet.</p> |

| Kapittel | Stoff og bygningmateriale | Fjerning, håndtering og levering | Avfallstoffnr/<br>EAL-kode | Ca. mengde |
|---|---|---|---|---|
| 5.6 | Isolerglassruter med klorparafiner | Fjernes og sorteres ut i egen fraksjon. Leveres til godkjent mottak som farlig avfall med klorparafiner. | 7158<br>17 09 03 | 3 stk. /<br>120 kg |

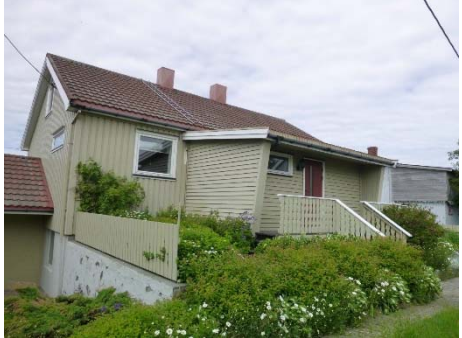
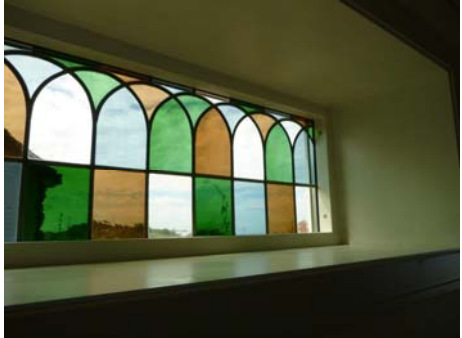
| Bygningsmateriale | Lokalitet | Bilde |
|---|---|---|
| <b>Isolerglassruter produsert etter 1990</b> | <p>Rutene i 1. etasje og 2. etasje i boligen er produsert på 2000-tallet. Unntaket er i inngangspartiet der det er vinduer produsert i 1985 (ytterdør) og 1991. I tillegg er det én rute i sokkelen som er produsert på 2000-tallet.</p> <p>Isolerglassruter produsert etter 1990 leveres inn hele til godkjent mottak som ordinært avfall.</p> <p>Fugemassen i seg selv antas å være farlig avfall, og dersom rutene knuses skal deler med fugemasse leveres inn som farlig avfall til godkjent mottak.</p> <p><i>Kommentar: Ett vindu har blyfuger i glasset. Blyfugene fjernes og leveres til materialgjenvinning.</i></p> | <p>Isolerglassruter fra 2000-tallet, foruten rute i ytterdør.</p> <p>Rute med blyfuge.</p> |

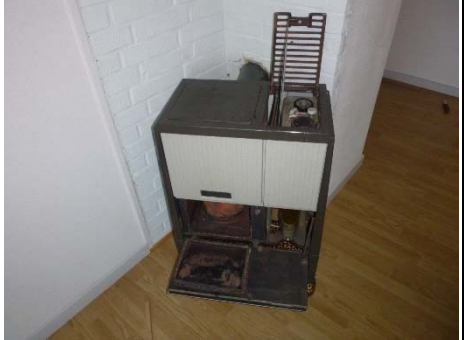
| Bygningsmateriale | Lokalitet | Bilde |
|---|---|---|
| Parafintank | <p>Det er registrert en liten parafintank i ovnen i stua.</p> <p>Tanken må tømmes. Etter tømming håndteres tanken og resten av ovnen håndteres som metallavfall.</p> | <p>Sokkel, stue. Parafintank i tilknytting til ovn.</p> |

| Kapittel | Stoff og bygningmateriale | Fjerning, håndtering og levering | Avfallstoffnr/<br>EAL-kode | Ca. mengde |
|---|---|---|---|---|
| 5.7 | Olje på tank | Eventuell olje på tank og i rør må tømmes og rengjøres iht. gjeldende regelverk av kvalifisert personell. | 7023<br>13 07 01 | 1 l |
