## NOTAT

| OPPDRAAG | <b>Rundøra 2, Ørland kommune</b> | DOKUMENTKODE | 41-74/68-NOT-M-002-A |
| EMNE | Sluttrapport forurenset grunn | TILGJENGELIGHET | Åpen |

## Sluttrapport forurensset grunn

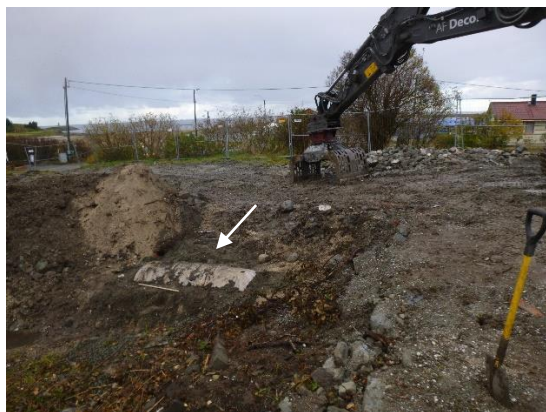
På eiendommen lå det en nedgravd fyringsoljetank<sup>1</sup>. Tømming og rengjøring av fyringsoljetanken ble utført av Børstad Transport AS 12. oktober 2020. Attest for arbeidene er gitt i vedlegg 1, og plassering av den tidligere tanken er vist med rød sirkel i figur 1. Ved oppgraving av fyringsoljetanken var det ingen oljelukt eller synlige tegn til oljeforurensning. Bilder fra avdekking av tanken er vist i figur 2 og figur 3.

Figur 2: Oppgraving av fyringsoljetank. Fyringsoljetank vist med hvit pil. Foto: Multiconsult.

Det ble også utført prøvetaking av omfyllingsmasser og gjenliggende masser i tankgropa i forbindelse med opptak av fyringsoljetanken (J68-6 og J68-7).

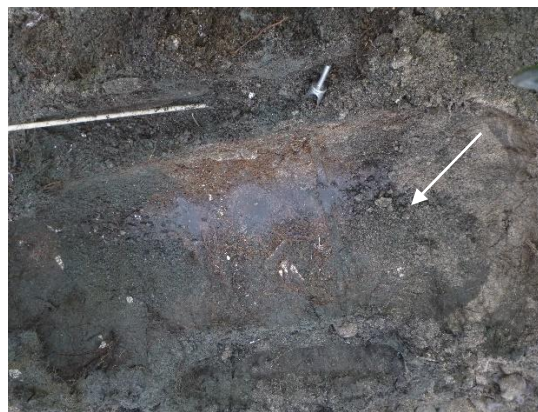
Figur 3: Etter oppgraving av fyringsoljetank. Omfyllingsmasser og masser under tank (vist med hvit pil). Foto: Multiconsult.

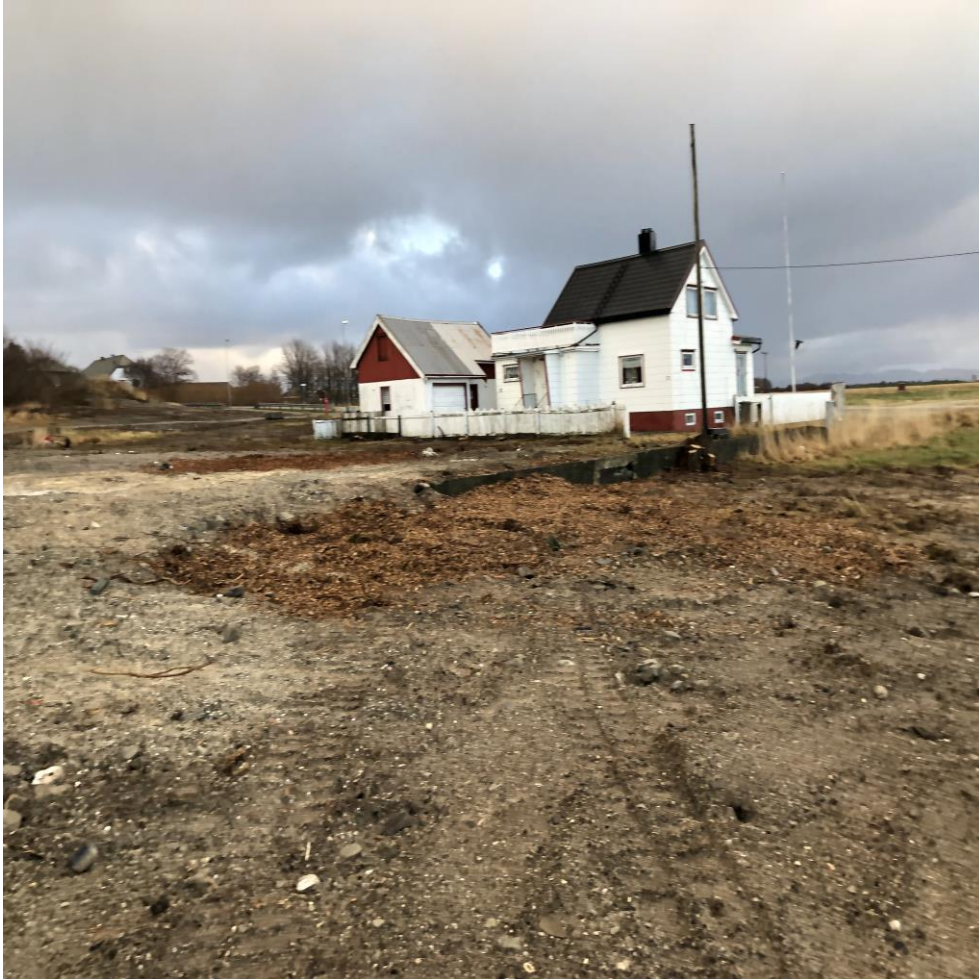
Figur 4 viser hvordan eiendommen fremstår etter riving.

Figur 4: Eiendommen er omdisponert til industri. Foto: AF Decom.

Gjenliggende masser på eiendommen tilfredsstiller kravene til arealbruk industri. Omtrentlig omfang av gjenværende masser i tilstandsklasse 2 og 3 er angitt med grønn og gul i figur 1. Lokaliteten har blitt registrert i grunnforurensningsdatabasen.
