## NOTAT

| OPPDRAAG | <b>Rundøra 1, Ørland kommune</b> | DOKUMENTKODE | 41-74/364-NOT-M-002-A |
| EMNE | Sluttrapport forurenset grunn | TILGJENGELIGHET | Åpen |

## SAMMENDRAG

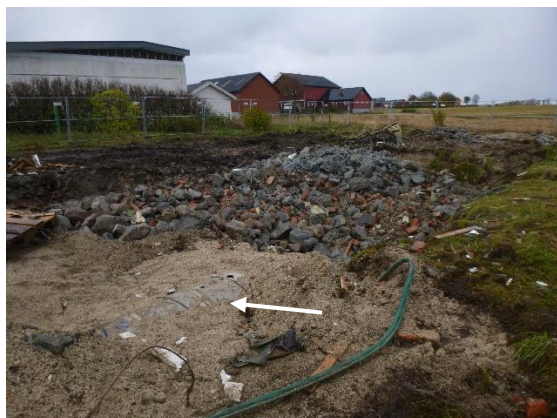
Figur 2: Oppgraving av fyringsoljetank. Fyringsoljetank vist med hvit pil. Foto: Multiconsult.

På eiendommen lå det en nedgravd fyringsoljetank. Tømming og rengjøring av fyringsoljetanken ble utført av Børstad Transport AS 12. oktober 2020. Attest for arbeidene er gitt i vedlegg 1, og plassering av den tidligere tanken er vist med rød sirkel i figur 1. Ved oppgraving av fyringsoljetanken var det ingen oljelukt eller synlige tegn til oljeforurensning. Bilder fra avdekking av tanken er vist i figur 2 og figur 3.

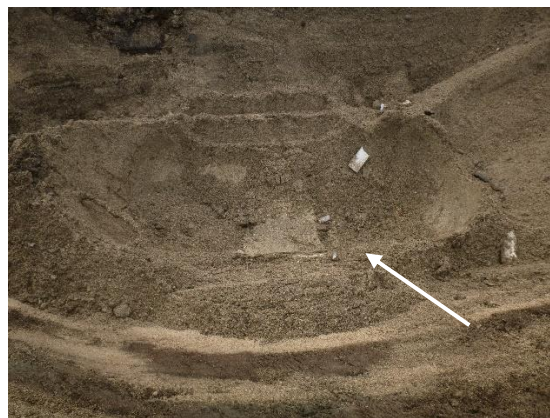
Figur 3: Etter oppgraving av fyringsoljetank. Omfyllingsmasser og masser under tank (vist med hvit pil). Foto: Multiconsult.

Det ble utført prøvetaking av omfyllingsmasser og gjenliggende masser i tankgropa i forbindelse med opptak av fyringsoljetanken (J62-5 og J62-6).

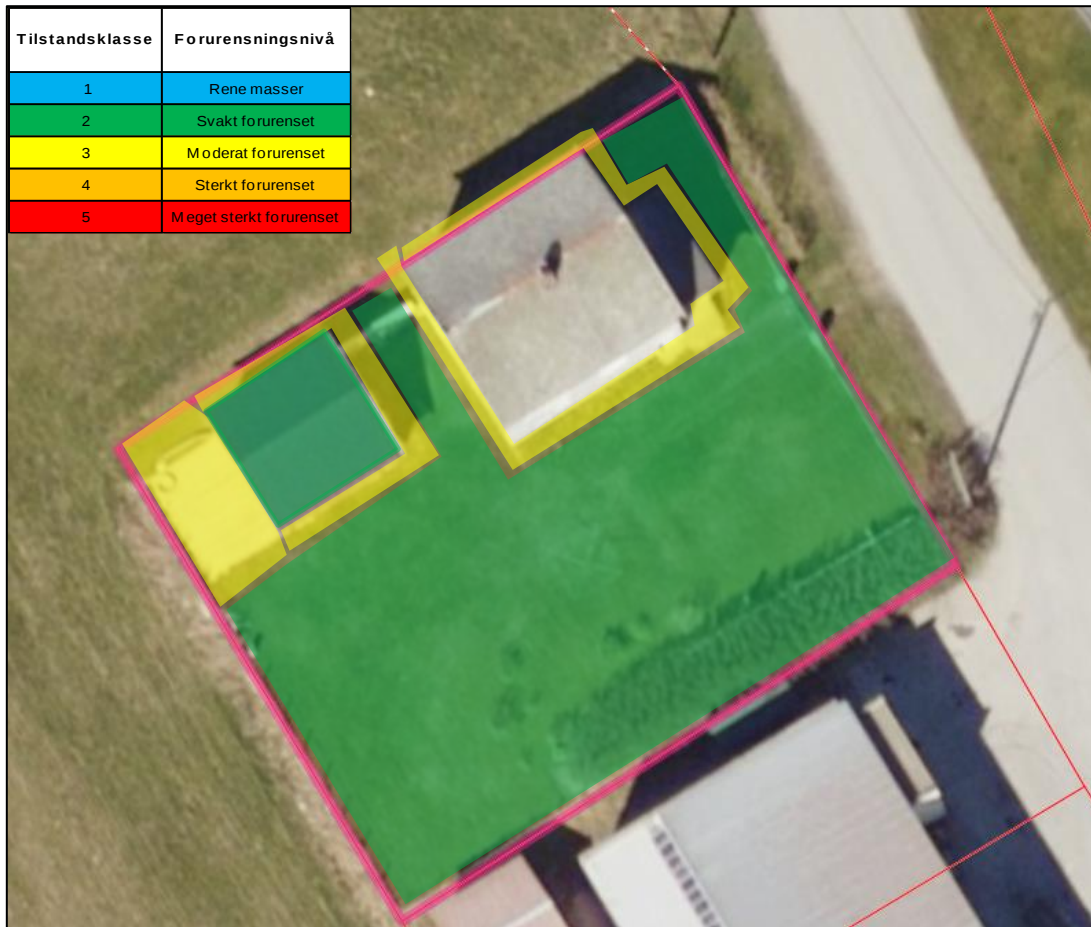
Figur 4: Forurensningssituasjon etter tiltak på eiendommen. Omtrentlig omfang av gjenværende masser i tilstandsklasse 2 og 3, vist med grønn og gul skravur. Øvrige områder uten skravur er klassifisert som rene. Kilde: Ørland kommune sin webtjeneste.

Gjenliggende masser på eiendommen tilfredsstiller kravene til arealbruk industri. Omtrentlig omfang av gjenværende masser i tilstandsklasse 2 og 3 er angitt med grønn og gul skravur i figur 4. Lokaliteten har blitt registrert i grunnforurensningsdatabasen.

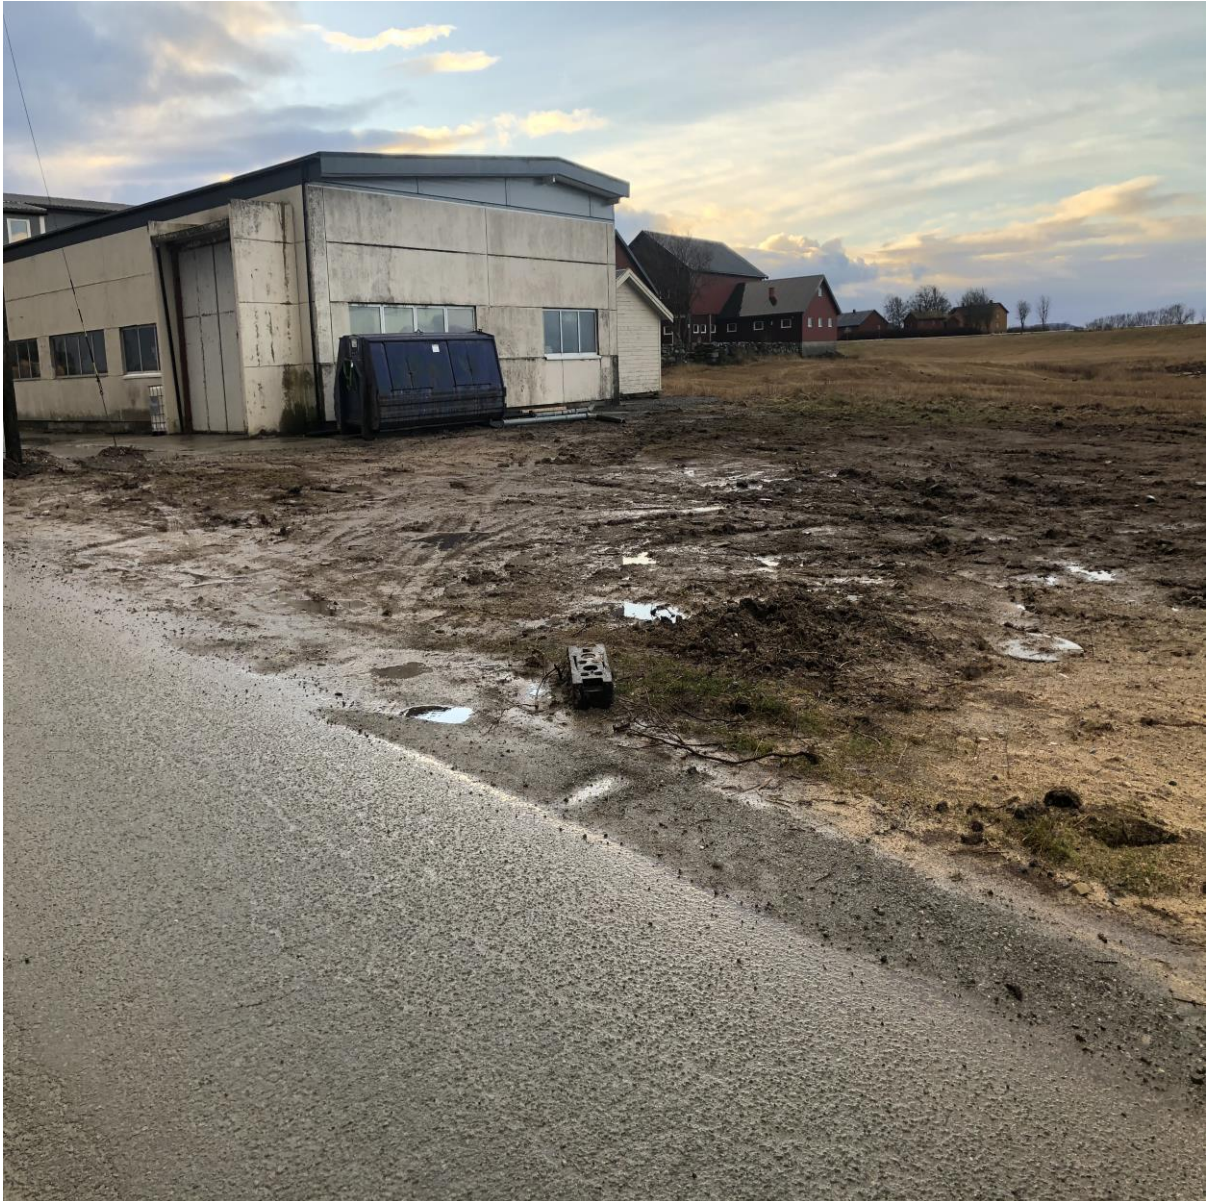
*Figur 5: Eiendommen er omdisponert til industri. Foto: AF Decom.*

Figur 5 viser hvordan eiendommen fremstår etter riving.
