## NOTAT

| OPPDRAAG | <b>Breidablikkveien 29, Ørland kommune</b> | DOKUMENTKODE | 41-74/213-NOT-M-002-A |
| EMNE | Sluttrapport forurenset grunn | TILGJENGELIGHET | Åpen |
| OPPDRAAGSGIVER | <b>Forsvarsbygg</b> | OPPDRAAGSLEDER | Pål M. H. Sommervik |

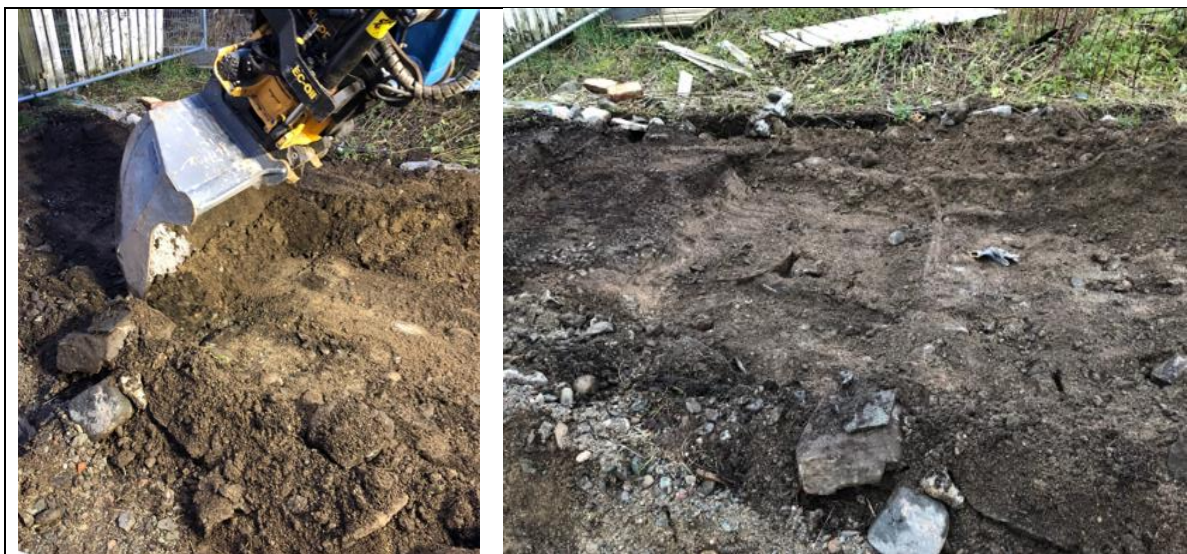
Figur 2: Sanering av asbestholdige masser. Foto: AF Decom.

Arbeidene omfattet oppgraving av asbestholdige masser 0-1 meter ut ifra nordsiden av garasjen, til dybde 0,1 meter under terreng, se figur 2.

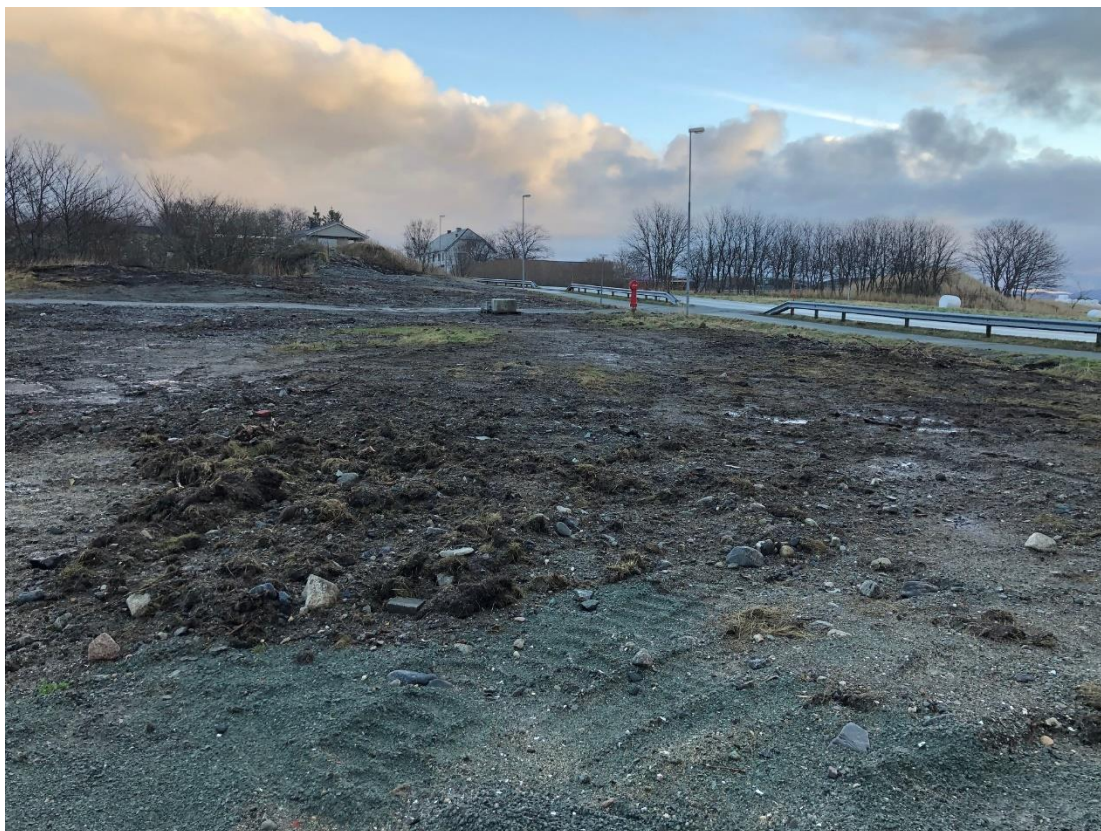
Figur 4 viser hvordan eiendommen fremstår etter riving.

*Figur 4: Eiendommen er omdisponert til industri. Foto: AF Decom.*
