# Nordgrandveien 13, Ørland kommune

Miljøkartlegging

DATO / REVISJON: 25. november 2020 / 01

DOKUMENTKODE: 41-64/26-RAP-M-001-A

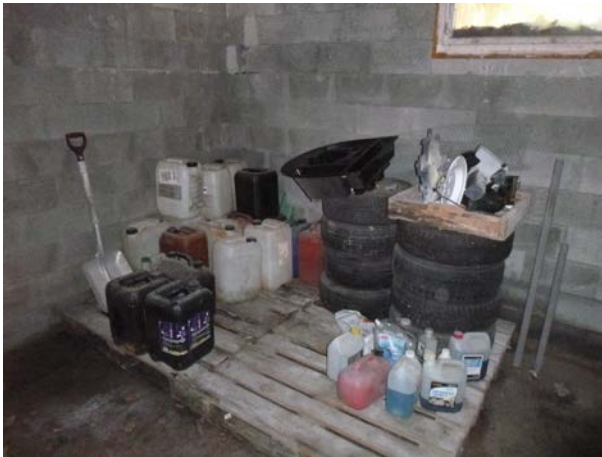
Vurdering av løssøre omfattes ikke av kartleggingen. Eventuelt gjenværende løssøre og annet avfall må sorteres ut og leveres i sine respektive fraksjoner, eksempelvis trevirke, restavfall osv. Hvis det er mistanke om farlig avfall, skal materialene håndteres som farlig avfall. Eksempel på farlig avfall kan være malingspann, limrester o.l. Det ble observert en del gjenværende løssøre i kjelleren, jfr. Figur 13.

Figur 13 Løssøre i kjelleren.

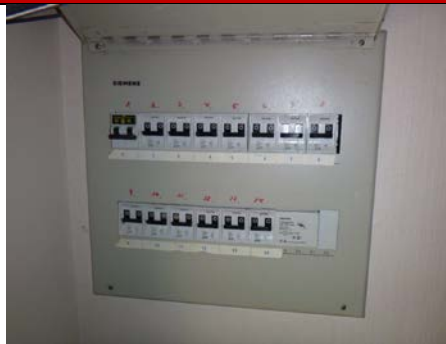
| Bygningsmateriale | Beskrivelse | Bilde |
|---|---|---|
| <b>EE-avfall generelt i hele bygningsmassen</b> | <p>Omfatter hele det elektriske anlegget. Ledninger, sikringsskap, kontakter, brytere, sparepærer, lysrør osv. som omfattes av arbeidene. Som EE-avfall regnes også kabelkanaler, trekkerør til skjulte installasjoner samt veggbokser og andre koblingsbokser.</p> <p>Sparepærer og lysstoffrør inneholder kvikksølv. Disse må tas ut av armaturen og håndteres forsiktig i egne beholdere/containere slik at de ikke knuses.</p> <p>Alt demonteres fra bygget uten at det knuses, legges i egnede enheter, f.eks. pallebur. Sparepærer og lysrør skal leveres i egne beholdere.</p> <p>Avfallet leveres til godkjent mottak som EE-avfall.</p> | <p>EE-avfall som ledninger osv.</p> |

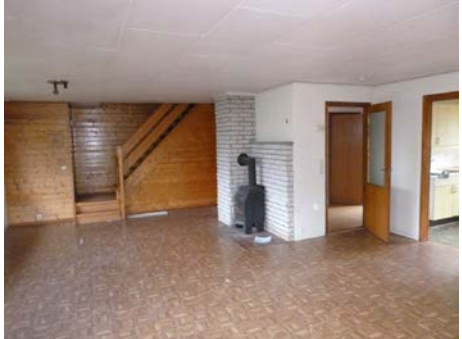
| Bygningsmateriale | Beskrivelse | Bilde |
|---|---|---|
| <b>Gulvbelegg av vinyl</b> | <p>Det er registrert gulvbelegg av vinyl på hele gulvet i 1. etasje.</p> <p>Gulvbelegg av vinyl fjernes og leveres til godkjent mottak som farlig avfall mhp. ftalater.</p> <p><i>Kommentar:</i><br/>I 2. etasje er det parkett og teppegulv.</p> | <p>1. etasje, stue. Gulvbelegg av vinyl.</p> |

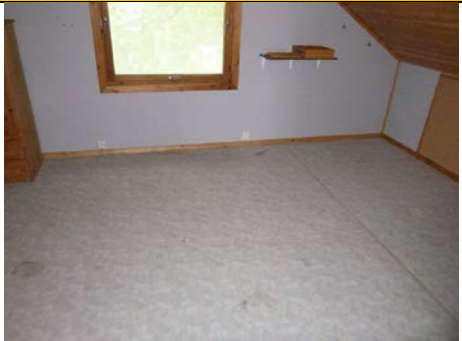
| Bygningsmateriale | Beskrivelse | Bilde |
|---|---|---|
| <b>Gulvteppe</b> | <p>Det er registrert gulvteppe på det ene soverommet i 2. etasje.</p> <p>Måling med XRF-pistol har vist lavt nivå av brom og teppet antas dermed ikke å inneholde bromerte flammehemmere. Baksiden antas heller ikke å inneholde ftalater.</p> <p>Gulvteppet kan håndteres som ordinært avfall.</p> | <p>2. etasje, soverom. Gulvteppe.</p> |

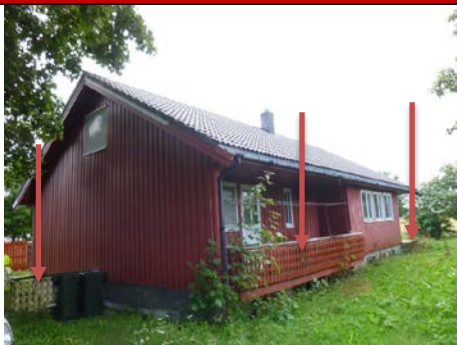
| Bygningsmateriale | Beskrivelse | Bilde |
|---|---|---|
| CCA-impregnert trevirke | <p>Gjennom XRF-måling er det påvist CCA-impregnert trevirke følgende steder:</p> <ul style="list-style-type: none"> <li>- Plattinger og balkong, inkl. bæring og gelender</li> <li>- Rekkverk mot nord (nedgang til kjeller)</li> <li>- Gjerder</li> </ul> <p>CCA-impregnert trevirke samles sammen og leveres til godkjent mottak som farlig avfall.</p> <p><i>Kommentar:</i><br/><i>Kledningen på boligen er ikke impregnert.</i></p> | <p>Trevirke i rekkverk, balkong og platting er CCA-impregnert.</p> |

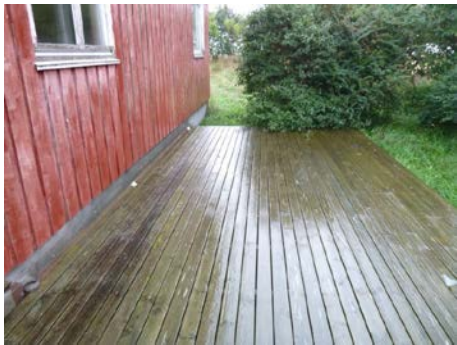
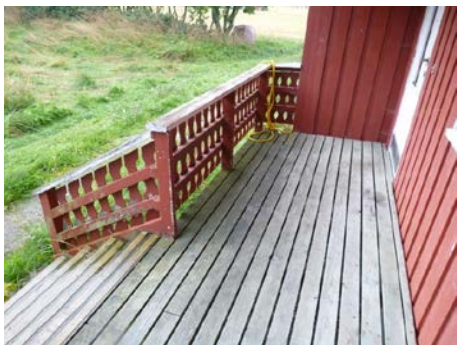
| Bygningsmateriale | Beskrivelse | Bilde |
|---|---|---|
| | <p>Treverk i platting er CCA-impregnert.</p> | <p>Alt treverk CCA-impregnert (platting, rekkverk osv.).</p> |

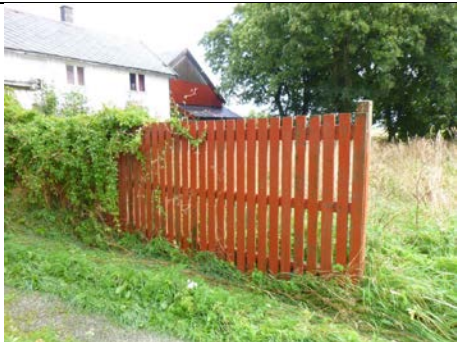
| Bygningsmateriale | Beskrivelse | Bilde |
|---|---|---|
| | <p>Treverk i gjerder er CCA-impregnert.</p> | |

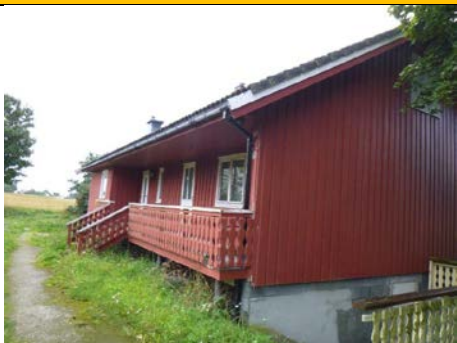
| Bygningsmateriale | Beskrivelse | Bilde |
|---|---|---|
| <b>Behandlet trevirke<br/>- ikke farlig avfall</b> | <p>Malt/behandlet trevirke skal håndteres adskilt fra ubehandlet trevirke.</p> <p>Behandlet trevirke, inkl. evt. kobber-impregnert trevirke, sorteres ut som egen fraksjon og leveres til godkjent mottak for forbrenning i godkjent forbrenningsanlegg.</p> | <p>Kledning er ikke impregnert.</p> |

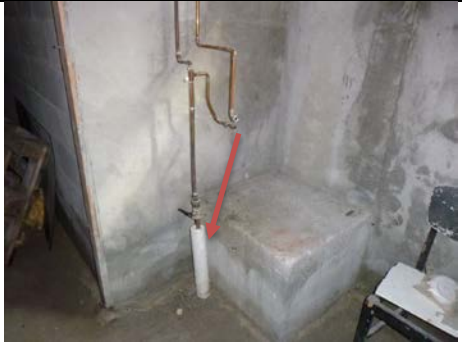
| Bygningsmateriale | Beskrivelse | Bilde |
|---|---|---|
| Isolasjon av isopor | I kjelleren er det et mindre strekk med isolasjon av isopor rundt rør. | |

Isopor rundt rør.

| Bygningsmateriale | Beskrivelse | Bilde |
|---|---|---|
| | <p>Måling med XRF-pistol har vist høyt nivå av brom, og isopren antas dermed å inneholde høyt nivå av bromerte flammehemmere.</p> <p>Isopor rundt røret samles i sekk og leveres til godkjent mottak som farlig avfall.</p> <p><i>Kommentar:</i><br/> <i>Det kan også være benyttet isopor og/eller XPS-plater som frostsikring i bygget. Dette må også samles sammen og leveres til godkjent mottak som farlig avfall, med mindre analyse avkrefter at det er farlig avfall.</i></p> | |

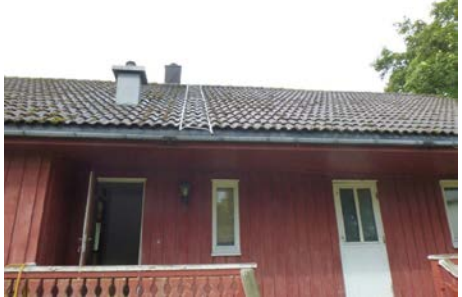
| Bygningsmateriale | Beskrivelse | Bilde |
|---|---|---|
| <b>Isolerglassruter med klorparafiner</b> | <p>Samtlige vinduer i boligen er isolerglassruter produsert mellom 1980 og 1984. Alle rutene er norske. Slike ruter antas å inneholde klorparafiner. Ruter med klorparafiner er markert på planskisser i kapittel 6.</p> <p>Ved uttak av rutene kontrolleres avstandslista. Isolerglassruter med klorparafiner tas ut hele, og leveres uknust til godkjent mottak som farlig avfall.</p> | <p>Isolerglassruter fra 1982 og 1984.</p> |

| Kapittel | Stoff og bygningmateriale | Fjerning, håndtering og levering | Avfallstoffnr/<br>EAL-kode | Ca. mengde |
|---|---|---|---|---|
| 5.7 | Klorparafiner i isolerglassruter | Fjernes og sorteres ut i egen fraksjon. Leveres til godkjent mottak som farlig avfall med klorparafiner. | 7158<br>17 09 03 | 25 stk. /<br>1000 kg |

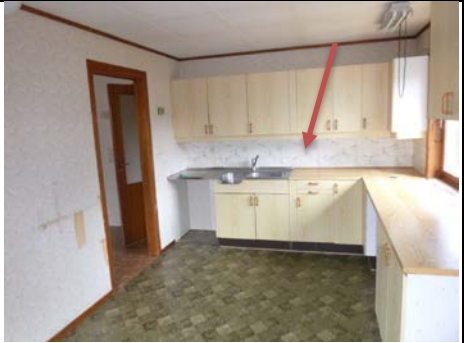
| Bygningsmateriale | Beskrivelse | Bilde |
|---|---|---|
| <b>Vinyltapet</b> | <p>Det er registrert vinyltapet på deler av kjøkkenet. Tapeten antas å inneholde ftalater over grensen for farlig avfall.</p> <p>Tapeten fjernes og leveres til godkjent mottak som farlig avfall.</p> | <p>1. etasje, kjøkken. Vinyltapet på deler av veggene.</p> |

| Kapittel | Stoff og bygningmateriale | Fjerning, håndtering og levering | Avfallstoffnr/<br>EAL-kode | Ca. mengde |
|---|---|---|---|---|
| 5.11 | Ftalater i tapet | Tapetet fjernes og leveres til godkjent mottak som farlig avfall. | 7156<br>17 09 03 | 10 m <sup>2</sup> /<br>10 kg |

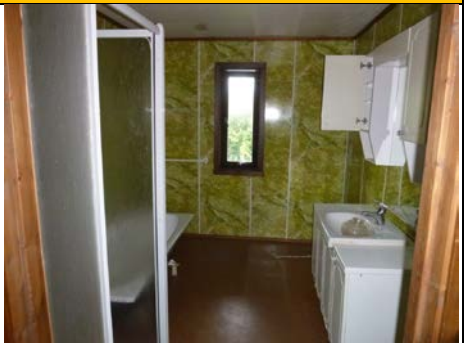
| Bygningsmateriale | Beskrivelse | Bilde |
|---|---|---|
| <b>Baderomspanel</b> | <p>På badet og vaskerommet er det baderomspanel. Disse antas ikke å være gamle baderomspanel som inneholder PCP.</p> <p>Baderomspanelene kan håndteres som ordinært avfall.</p> | <p>1. etasje, bad. Baderomspanel på veggene.</p> |

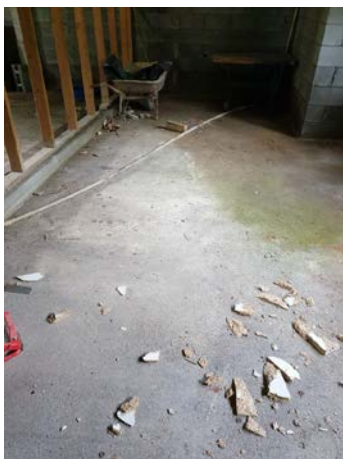
Figur 22 Betonggulv og betongstein i vegger i kjeller i boligen (hhv. prøve 64-3 og 94-4).

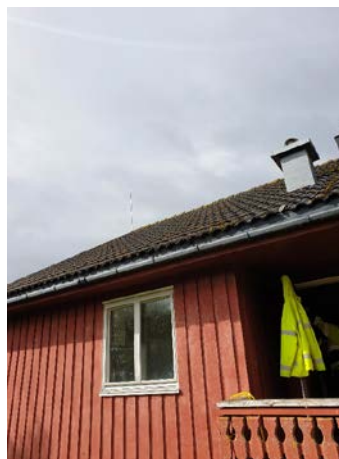
Figur 23 Betongstein på tak (prøve 94-8).
