## NOTAT

OPPDRAAG	<b>Havneveien 38, Ørland kommune</b>	DOKUMENTKODE	41-74/136-NOT-M-001-A
EMNE	Forurenset grunn	TILGJENGELIGHET	Åpen
OPPDRAAGSGIVER	<b>Forsvarsbygg</b>	OPPDRAAGSLEDER	Pål Sommervik
KONTAKTPERSON	Hanne Gjestvang	SAKSBEHANDLER	Håvard Tømmerdal
KOPI		ANSVARLIG ENHET	10234012 Miljøgeologi Midt

Forurenset grunn

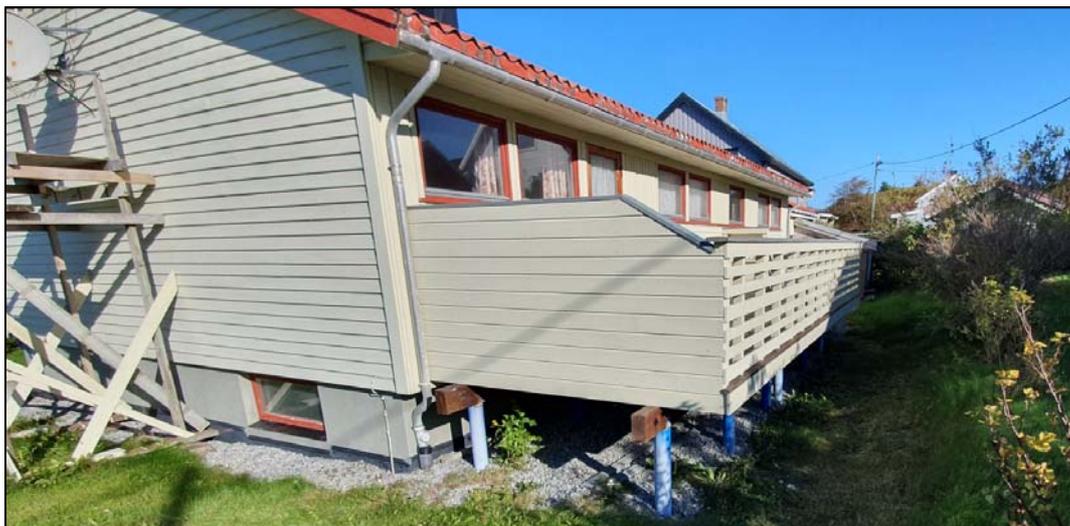
Figur 5: Bilde av boligfasade. Foto: Multiconsult.

Boligen på eiendommen ble ifølge takstrappporten oppført i 1976, med et garasjepåbygg fra 1986. Dukkestua ble oppført i 1990. Det er kjeller i bygget. Bilde av boligfasaden er vist i figur 5.

Miljøkartleggingsrapporten for bygget viser at taket på boligen er tekket med eternittplater. Alt trevirke utendørs, med unntak av verandaen, er CCA-impregnert. Dukkestua er fundamentert på antatt kreosotholdige stolper. Alle vinduer i første etasje i boligen med unntak av ett vindu i stua, har isolerglassruter produsert i 1975. Slike ruter antas å inneholde PCB. Det ble ikke registrert dagtank eller synlige tegn på nedgravd oljetank utvendig. På spørsmål opplyste også tidligere eier av boligen om at det ikke var nedgravd tank på eiendommen.

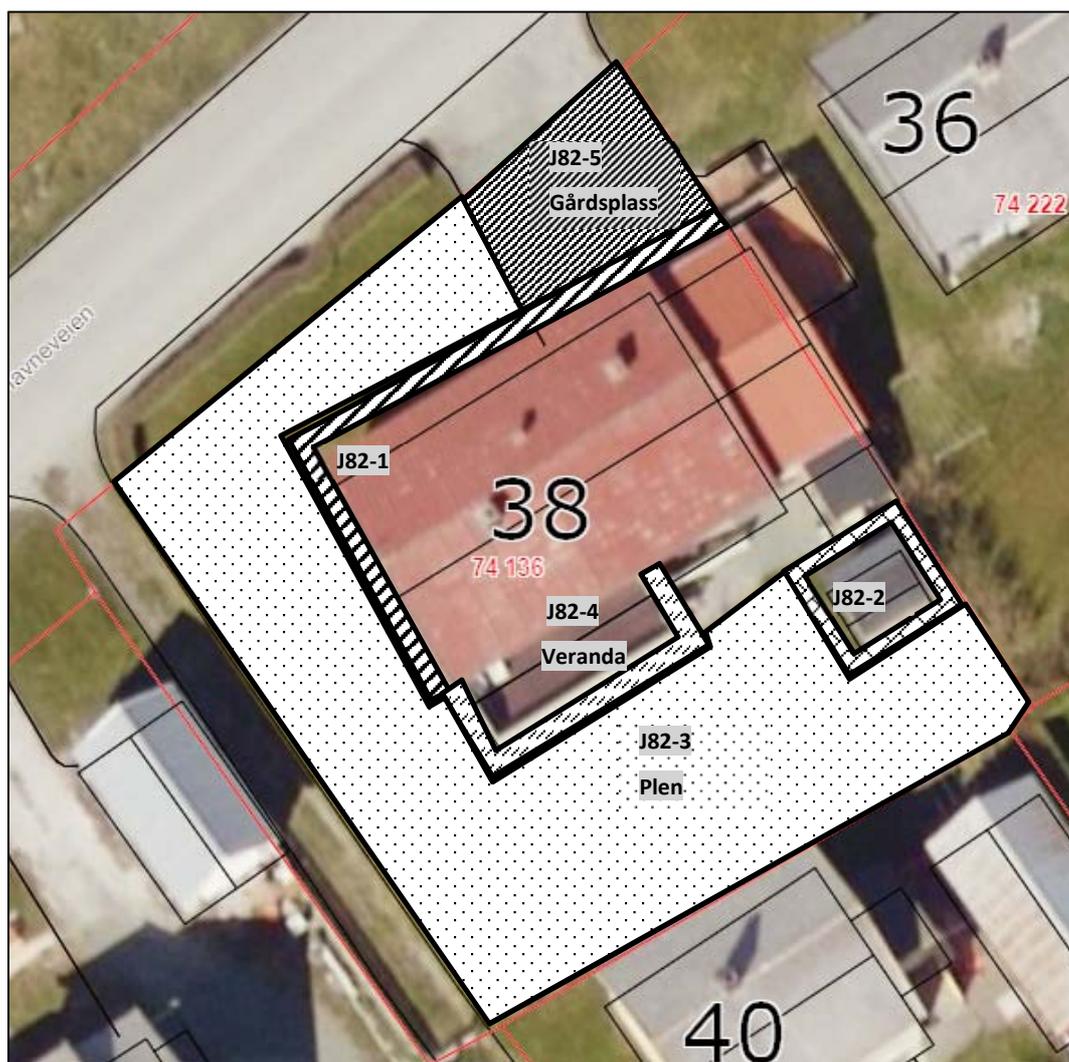
Figur 6: Undersøkelsesområdet med plassering av innhentede prøver. Kartkilde: Ørland kommunes karttjeneste

- Masser inntil boligvegg (J82-1)
- Masser inntil dukkestue (J82-2)
- Masser på plenareal (J82-3)
- Masser inntil veranda (J82-4)
- Masser på gårdsplass (J82-5)

En oversikt over beliggenheten til de ulike delområdene er vist i figur 6, mens figur 7 viser bilde av massene som lå inntil dukkestua. Som vist i figur 7 ble det inntil dukkestua observert delvis nedgravde trestokker. Det ble ikke registrert tegn til nedgravd oljetank på eiendommen.

Som det fremgår av tabell 1 er det påvist masser i tilstandsklasse 2 inntil dukkestuen (J82-2) og på plenarealet (J82-3). Inntil boligfasaden (J82-1 og J82-3) og på gårdsplassen (J82-5) er det påvist masser i tilstandsklasse 1 (rene masser).

For å sikre riktig håndtering av masser må alle masser i bredde 0,8 meter fra dukkestua, samt masser på plenareal, håndteres som tilstandsklasse 2 ned til 0,3 m under terreng. Underliggende masser er antatt å være innenfor tilstandsklasse 1, men dette skal dokumenteres med supplerende prøver i tiltaksfasen dersom det er behov for å flytte på disse massene. Masser i tilstandsklasse 2 kan fritt gjenbrukes innenfor eiendommen, men må leveres til godkjent deponi dersom de skal kjøres ut av eiendommen.

Masser inntil boligfasaden og på gårdsplassen er påvist å være i tilstandsklasse 1 og kan disponeres fritt.

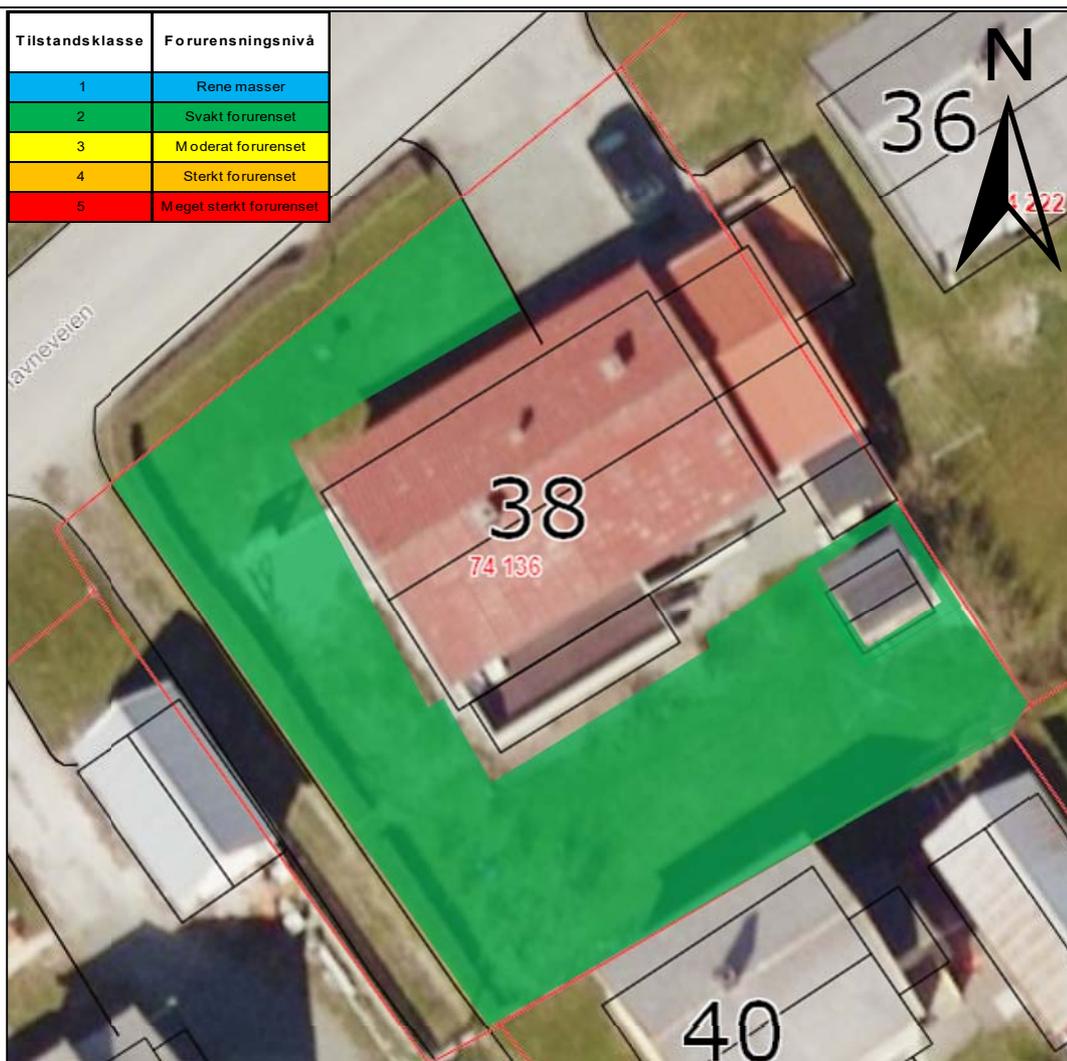
*Figur 8: Registrert omfang av forurensete masser, vist med grønn skravur.*

Registrert omfang av forurensete masser på eiendommen framgår av massehåndteringsplanen i figur 8. Eventuelt behov for supplerende prøvetaking utføres av Multiconsult.

TK	Dybde (m)	Kommentar	Sluttdisponering
2	0-0,3	Arsen og PAH påvist 0-0,8 m ut ifra dukkestue. PAH påvist på plenareal.	Kan ligge igjen eller gjenbrukes fritt innenfor eiendommen. Massene må leveres til godkjent mottak dersom de skal transporteres ut av eiendommen.

Multiconsult skal varsles dersom det påtreffes masser som mistenkes å være forurenset (f.eks. misfargede masser, avfallsholdige masser eller masser med oljelukt), eller det avdekkes nedgravd oljetank.

Masser med ulik forureningsgrad skal ikke blandes under graving og mellomagring.

Eventuell supplerende prøvetaking utføres av Multiconsult.
