FORELØPIG RAPPORT 1. JUNI 2021

# ØRLAND KOMMUNE

## KARTLEGGING AV BYGNINGSMASSEN

TEKNISK TILSTAND OG UTBEDRINGSBEHOV,  
TILPASNINGSDYKTIGHET OG FUNKSJONELL EGNETHET

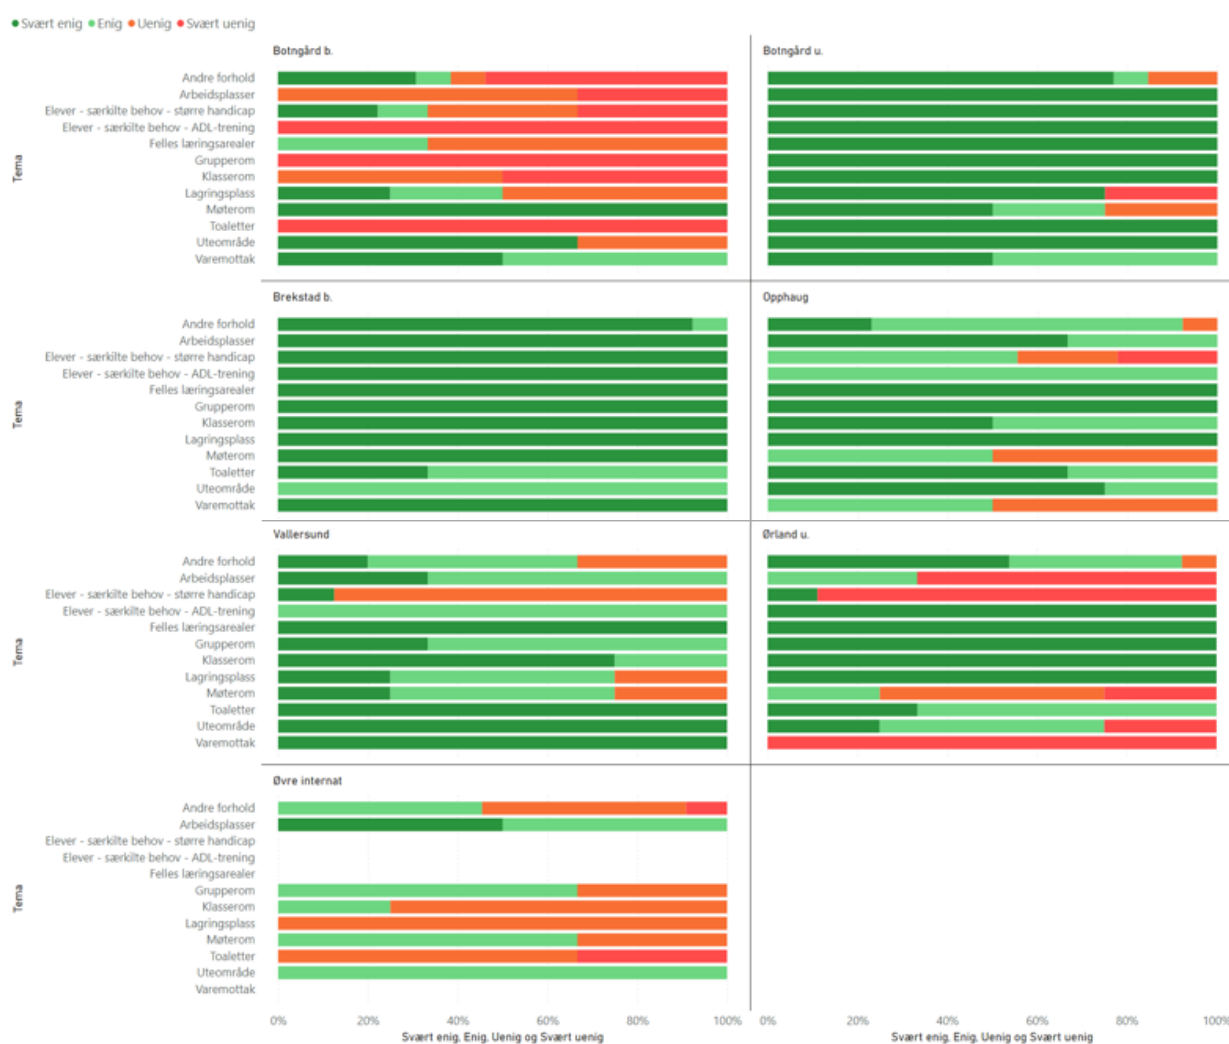
Figur 2 Resultat av egnethetskartlegging for kommunens skoler - fordelt på skoler.

For Ørland ungdomsskole anses egnetheten i det store og hele som god, med unntak av arbeidsplasser og møterom, funksjoner for elever med særskilt behov – større handicap, samt varemottak.

Opphaug skole har kun kommentert på spørsmål som angår elever med særskilt behov – større handicap og møterom. Skolen har noen mangler mht. elever med særskilt behov, men det påpekes at det ikke er behov for slike funksjoner på nåværende tidspunkt. Manglene er primært knyttet til heis. Når det gjelder møterom, har ikke skolen et møterom hvor hele personalet kan samles.

For Botngård skole, varierer det hvor hensiktsmessig klasserommene er utformet, det er lange avstander mellom felles læringsarealer og klasserom, skolekjøkken er lite for å drive undervisning og for å tilby skolemat, og elevene mangler grovgarderober. Når det gjelder arbeidsplasser, mangler skolen rom for å gjennomføre utviklingstid med personalet iht. lærende møter, og personalet må sitte veldig atskilt fra hverandre. Skolen har elever med særskilte behov – større handicap, men er ikke utformet slik at rommene er best mulige. Dette gjelder f.eks. dører og vasker. Det mangler også dusj, og hvilerommets plassering er lite egnet til formålet. Når det gjelder varemottak, mangler skolen mottak før varene legges på plass.

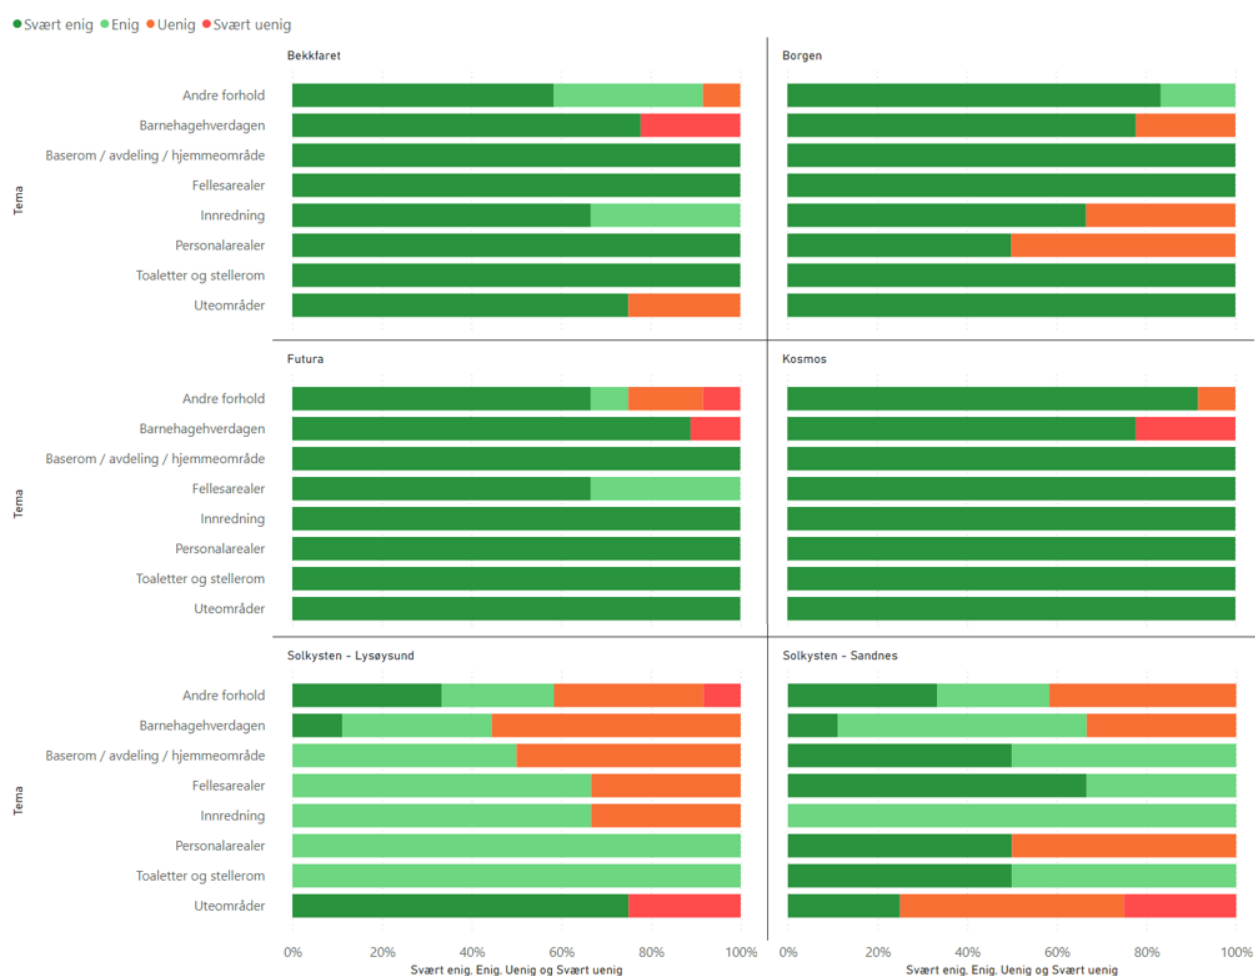
Figur 4 Resultat av egnethetskartlegging for kommunale barnehager - fordelt på barnehager.

Solkysten barnehage – Lysøysund og Solkysten barnehage – Sandnes, er de barnehagene hvor det i størst grad svares «svært uenig» eller «uenig» på spørsmålene. For Solkysten – Lysøysund gjelder dette særlig for barnehagehverdagen, andre forhold, samt enkelte av de øvrige funksjonene. For Solkysten – Sandnes, gjelder dette i særlig grad for barnehagehverdagen og andre forhold.

Bekkfaret barnehage har vognbod, men det er ikke plass til alle som sover ute i denne. Det er eller ikke takoverbygg ute. Det er ingen sambruk av spiseplasser i bygget, ettersom alle barnegruppene spise fast på egen avdeling / base. De samme grupperommene benyttes av to og to avdelinger samtidig. På kjøkkenet, er det to komfyrer, men disse står mot hverandre, som gjør det tungvint med matlaging. Barnehagen hadde heller sett at disse var plassert ved siden av hverandre.

For Borgen barnehage, er personalområdene for lite skjerma mht. besøkende, og arbeidsrom for lite skjerma. Spiseplassen benyttes i liten grad på samme tid av flere avdelinger, men dette er heller ikke ønskelig fra barnehagens side.
