# Blomsterveien 13, Ørland kommune

Miljøkartlegging

DATO / REVISJON: 1. april 2019 / 01

DOKUMENTKODE: 41-74/126-RAP-M-001-A

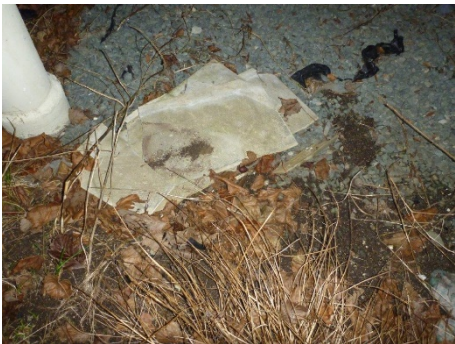
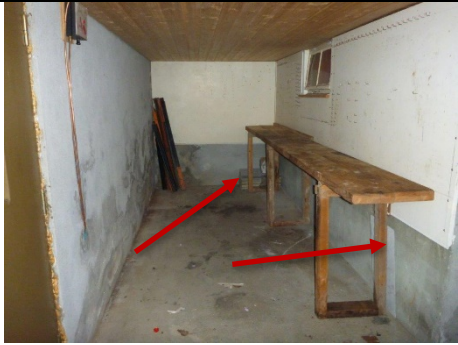
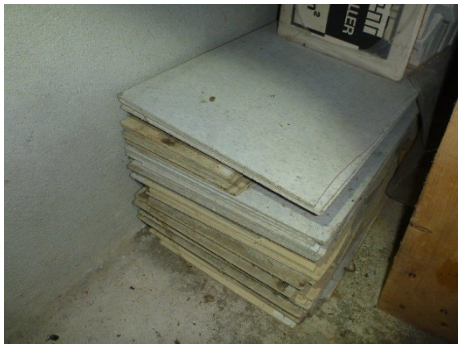
| Bygningsmateriale | Lokalitet | Bilde |
|---|---|---|
| <b>Eternittplater</b> | <p>Det er registrert eternittplater lagret i kjelleren, samt noen biter av eternittplater utvendig i hagen.</p> <p>Eternittplatene håndteres som asbestholdige.</p> <p>Eternittplater i hagen.</p> | <p>Eternittplater lagret i kjeller.</p> <p>Eternittplater lagret i kjeller.</p> |

Asbestholdige materialer skal saneres iht. kravene i «Forskrift om utførelse av arbeid», kapittel 4. Alle materialer med asbestinnhold skal pakkes inn i plast, merkes og leveres til godkjent mottak.

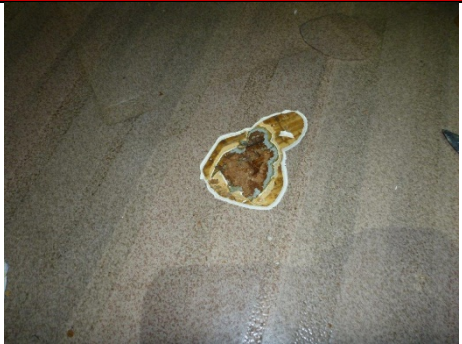
| Bygningsmateriale | Lokalitet | Bilde |
|---|---|---|
| <b>Gulvbelegg</b> | <p>Det er registrert asbest i gulvbelegg på kjøkkenet i første etasje, jf. prøve 21-2.</p> <p>Det er tre lag gulvbelegg på kjøkkenet, og det er påvist asbest i det underste belegget. De to nederste beleggene håndteres som asbestholdige belegg. Hvis det øverste belegget enkelt kan tas av kan dette håndteres som gulvbelegg uten asbest, men dersom dette er limt fast i underliggende belegg skal alle tre beleggene håndteres som asbestholdige.</p> <p><i>Kommentar: Gulvbeleggene inneholder også ftalater over grensen for farlig avfall, og klassifisering ved levering til mottak må avklares nærmere med aktuelt mottak.</i></p> | <p>Gulvbelegg med asbest på kjøkkenet i første etasje.</p> |

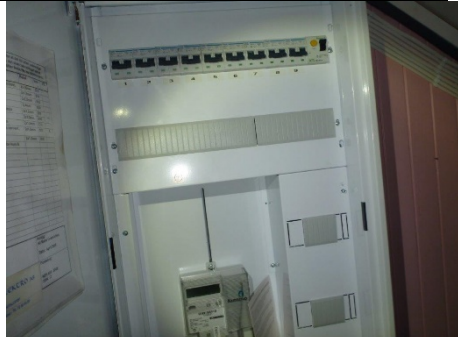
| Bygningsmateriale | Lokalitet og håndtering | Bilde |
|---|---|---|
| <b>EE-avfall generelt i hele bygningsmassen</b> | <p>Omfatter hele det elektriske anlegget. Ledninger, sikringsskap, kontakter, brytere, , sparepærer, lysrør osv. som omfattes av arbeidene. Som EE-avfall regnes også kabelkanaler, trekkerør til skjulte installasjoner samt veggbokser og andre koblingsbokser.</p> <p>Alt demonteres fra bygget uten at det knuses, legges i egnede enheter, f.eks. pallebur. Sparepærer og lysrør skal leveres i egne beholdere.</p> <p>Avfallet leveres til godkjent mottak som EE-avfall.</p> | <p>EE-avfall som ledninger, sikringsskap osv.</p> |

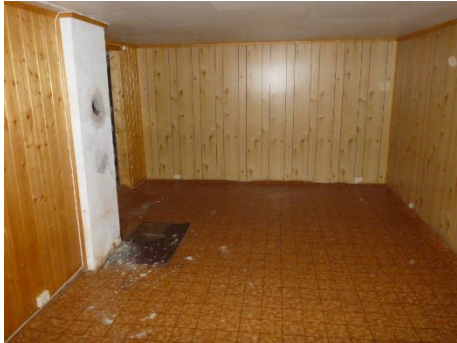
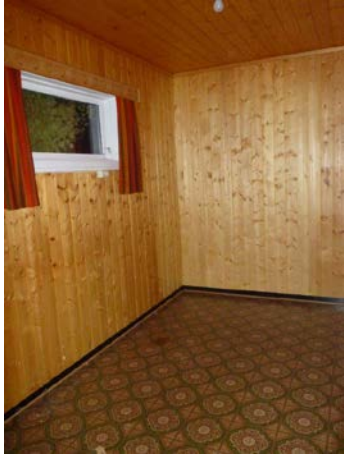
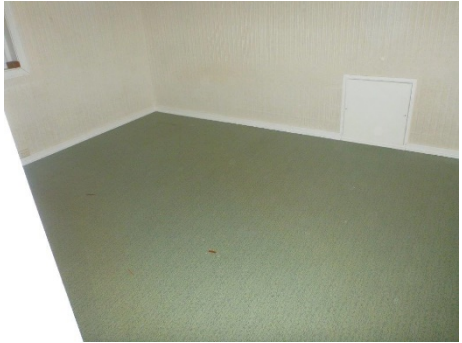
| Bygningsmateriale | Lokalitet | Bilde |
|---|---|---|
| <b>Gulvbelegg av vinyl</b> | <p>Det er registrert gulvbelegg av vinyl på gulvene i store deler av boligen.</p> <p>Gulvbelegg fjernes og leveres til godkjent mottak som farlig avfall mhp. ftalater.</p> <p>Gulvbelegg av vinyl i kjeller.</p> | <p>Gulvbelegg av vinyl i rom 1. etasje.</p> <p>Gulvbelegg av vinyl på soverom i 2. etasje.</p> |

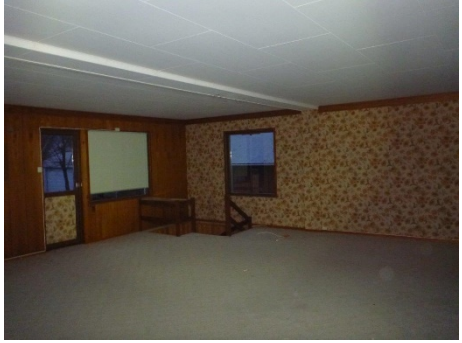
| Bygningsmateriale | Lokalitet | Bilde |
|---|---|---|
| <b>Teppegulv</b> | <p>Det er registrert teppegulv over parkett i stua i første etasje. Teppegulvet vurderes å være relativt nytt, og antas ikke å være farlig avfall.</p> <p>Teppegulvet håndteres som ordinært avfall.</p> | <p>Teppegulv i stua.</p> |

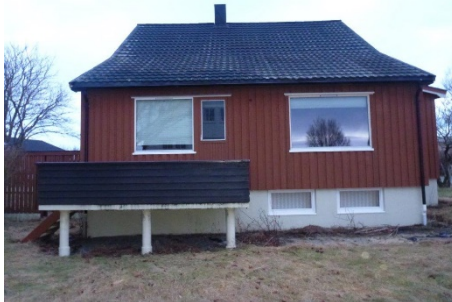
| Bygningsmateriale | Lokalitet | Bilde |
|---|---|---|
| Behandlet trevirke<br>- ikke farlig avfall | <p>Det er ikke påvist CCA-impregnering i trevirke i trapp til verandaen, jf. prøve 21-22.</p> <p>Trevirke utvendig, samt malt/behandlet trevirke, skal håndteres adskilt fra ubehandlet trevirke og leveres til mottak som behandlet trevirke.</p> <p>Behandlet trevirke sorteres ut som egen fraksjon og leveres til godkjent mottak for forbrenning i godkjent forbrenningsanlegg.</p> | <p>Malt trepanel.</p> |

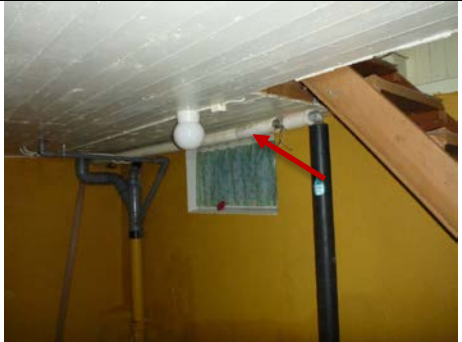
| Bygningsmateriale | Lokalitet | Bilde |
|---|---|---|
| Isolasjon av isopor | <p>Det er registrert noe rørisolasjon av isopor i kjeller. Erfaring viser at slik isopor kan håndteres som ordinært avfall.</p> <p><i>Kommentar:</i><br/> <i>Det kan være benyttet isopor og/eller XPS-plater som frostsikring rundt/under bygget. Eventuell slik isolasjon må undersøkes nærmere for å avklare om det er farlig avfall eller ikke. XPS-plater kan også inneholder KFK/HKFK.</i></p> | <p>Isopor på rør.</p> |

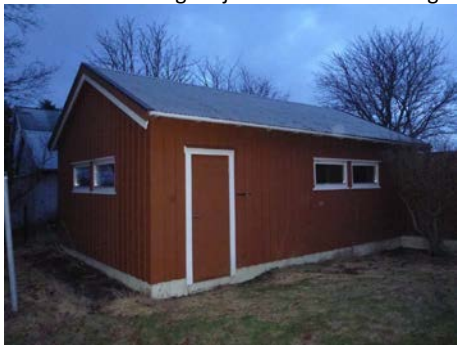
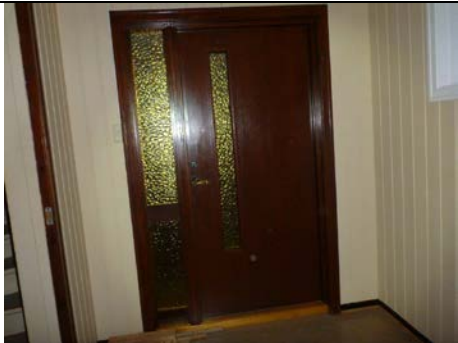
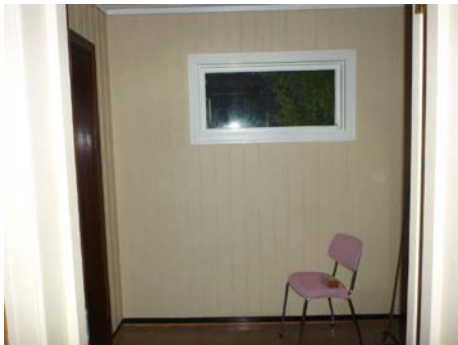
| Bygningsmateriale | Lokalitet | Bilde |
|---|---|---|
| <b>Isolerglassruter med klorparafiner</b> | <p>Det er registrert vinduer i boligen med isolerglass produsert på slutten av 70-tallet (norske) og på 80-tallet, som antas å inneholde klorparafiner. Registrerte ruter er avmerket på tegning i kapittel 6.</p> <p>Det er fire isolerglassruter i garasjen merket ranatreva (Rana trevare). Det ble ikke registrert datomerking i disse. Det anbefales derfor at disse håndteres som klorparafinholdige, så fremt det ikke under rivingen registreres datomerking eller annen dokumentasjon som viser at vinduene er produsert etter 1990. Rutene vurderes å være for nye til å inneholde PCB.</p> <p>Isolerglassruter med klorparafiner tas ut hele, og leveres uknust til godkjent mottak som farlig avfall.</p> <p>Isolerglassruter uten datostempel i garasjen.</p> | <p>Isolerglassruter fra 1976.</p> <p>Isolerglassrute fra 1988.</p> |

| Kapittel | Stoff og bygningmateriale | Fjerning, håndtering og levering | Avfallstoffnr/<br>EAL-kode | Ca. mengde |
|---|---|---|---|---|
| 5.6 | Klorparafiner i isolerglassruter | Fjernes og sorteres ut i egen fraksjon. Leveres til godkjent mottak som farlig avfall med klorparafiner. | 7158<br>17 09 03 | 11 vinduer,<br>2 dører /<br>500 kg |

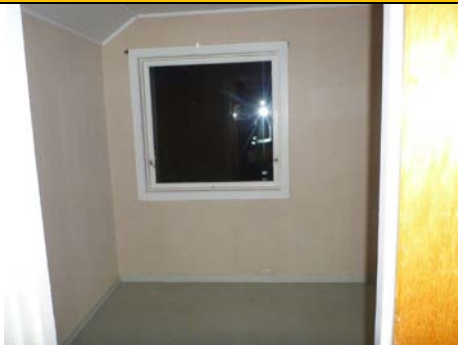
| Bygningsmateriale | Lokalitet | Bilde |
|---|---|---|
| <b>Glaverbel-rute</b> | <p>I 2. etasje i boligen er det registrert én Glaverbel-rute. Disse kan ha en halvhard, lys innfestingsfuge mellom glass og treramme som ofte er asbestholdig, men det ble ikke registrert slike fuger i dette vinduet.</p> <p>Mellom glassrutene er det en avstandslist i bly, men det skal ikke være fuge med mykgjørere bak listen.</p> <p>Ruten kan håndteres som ordinært avfall. Blylisten tas ut og leveres til materialgjenvinning.</p> | <p>Glaverbel-rute i 2. etasje.</p> |

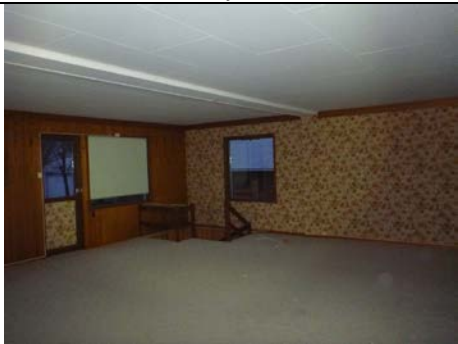
| Bygningsmateriale | Lokalitet | Bilde |
|---|---|---|
| <b>Isolerglassruter produsert etter 1990</b> | <p>Enkelte av vinduene i første og andre etasje er produsert etter 1990. Dette gjelder vinduer som ikke er avmerket på tegning i kapittel 6.</p> <p>Isolerglassruter produsert etter 1990 leveres inn hele til godkjent mottak som ordinært avfall.</p> <p>Dersom rutene knuses skal de leveres inn som farlig avfall til godkjent mottak.</p> | <p>Nyere isolerglass i stua.</p> |

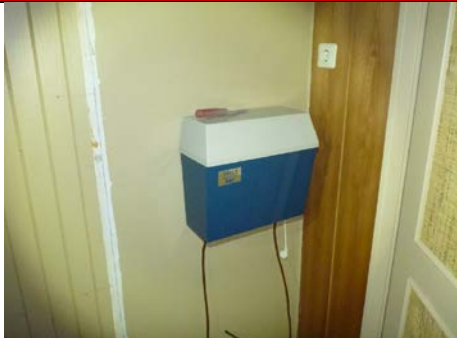
| Bygningsmateriale | Lokalitet | Bilde |
|---|---|---|
| <b>Parafintank</b> | <p>Det er registrert en liten parafintank i gangen i første etasje i boligen. Det er noe olje i tanken.</p> <p>Tanken og rør må tømmes og rengjøres iht. gjeldende regelverk av kvalifisert personell. Tank av metall leveres som metallavfall.</p> <p>Det ble ikke registrert tegn til nedgravd oljetank på eiendommen.</p> | |

| Kapittel | Stoff og bygningmateriale | Fjerning, håndtering og levering | Avfallstoffnr/<br>EAL-kode | Ca. mengde |
|---|---|---|---|---|
| 5.7 | Olje på tank | Olje på tank og i rør må tømmes og rengjøres iht. gjeldende regelverk av kvalifisert personell. | 7023<br>13 07 01 | 10 liter |

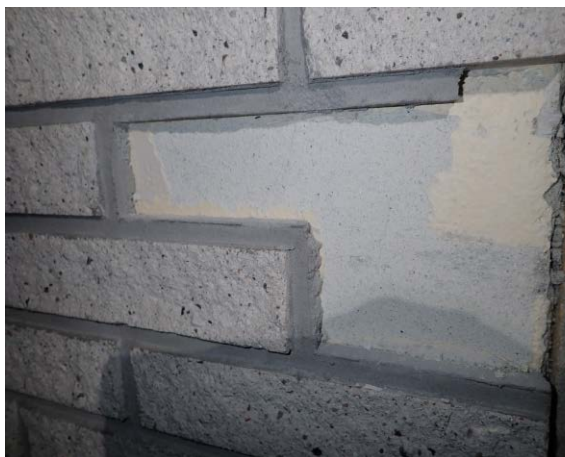
Figur 19 Malt puss på pipeløp.

Plantegning som viser plassering av prøvepunktene er gitt i Figur 11-Figur 14, mens bilder tatt fra prøvetaking av tyngre bygningsmaterialer er vist i Figur 19 og Figur 20.

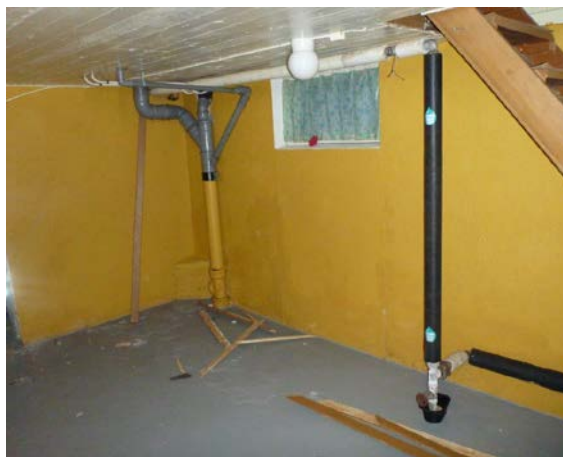
Figur 20 Malt betonggulv og -vegger i kjeller.
