# Bunndyr i Rusasetvatnet 2019

Bongard, T. 2020. Bunndyr i Rusasetvatnet 2019. NINA Rapport 1777. Norsk institutt for naturforskning.

Ørland kommune har igangsatt restaurering av Rusasetvatnet, som har vært drenert og mer eller mindre tørrlagt i mange år. Det meste av det opprinnelige arealet har nå vært vanndekt siden høsten 2016. Det var ønskelig med en kartlegging av bunndyrsamfunnet, og NINA ble engasjert for å prøveta biomangfoldet høsten 2019. Fem stasjoner ble undersøkt, og omtrent 9000 organismer ble gjennomgått og artsbestemt. Resultatene viste at økologisk tilstand fremdeles er dårlig. Det mangler store deler av forventet arts mangfold. Det er sannsynligvis mange grunner til dette, hvorav tre peker seg ut: 1. Det har bare vært tre sesonger med vanndekt areal, og naturlig rekruttering av arter fra omgivende lokaliteter kan ta lang tid. 2. Det er enorme mengder trepigget stingsild (*Gasterosteus aculeatus*) til stede. Arten er en effektiv predator, og vil kunne holde arts mangfoldet nede. 3. Vannet har et høyt jerninnhold, som imidlertid kompenseres av høyt kalkinnhold, men vannkvaliteten må karakteriseres som usikker. Det er sannsynligvis i tillegg en betydelig eutrofier

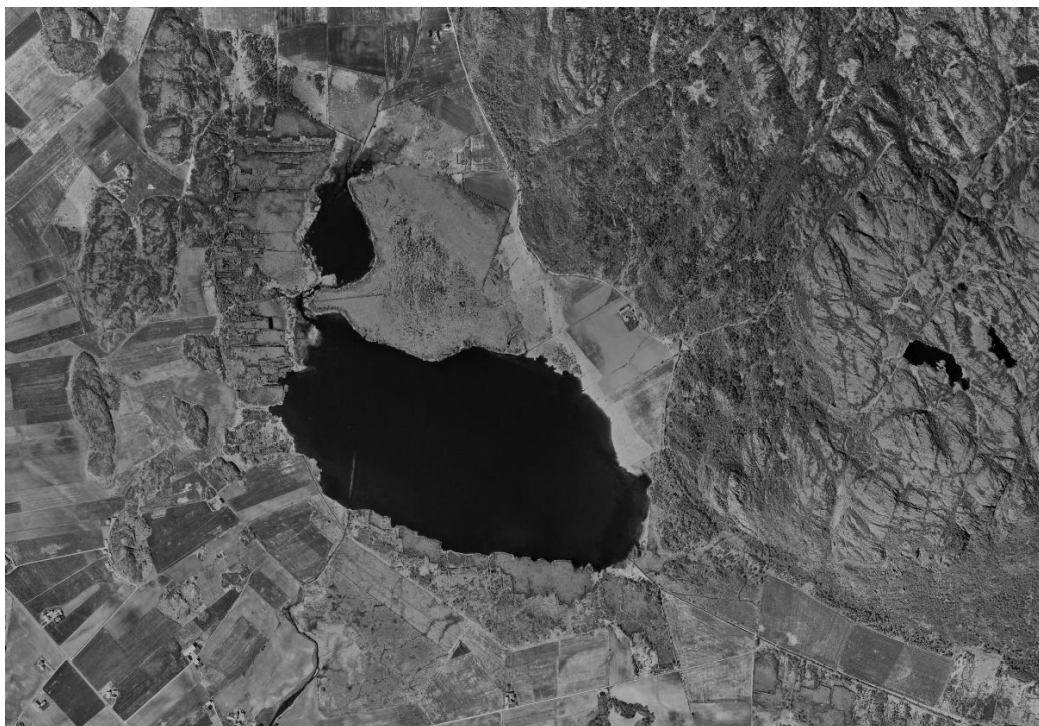
**Figur 1.** Flyfoto av Rusasetvatnet. Fra øverst til nederst: 1969, 2000-tallet og 2017.

1969. Man ser innløpet til Reitbekken øverst, og utløpet Stamselva rett sør:

**Figur 1** viser hvordan vannspeilet så ut i 1969, på 2000-tallet, og etter restaureringen 2016. For en mer detaljert historisk gjennomgang av tørrlegginger og oppdemninger vises det til Borch 2006.

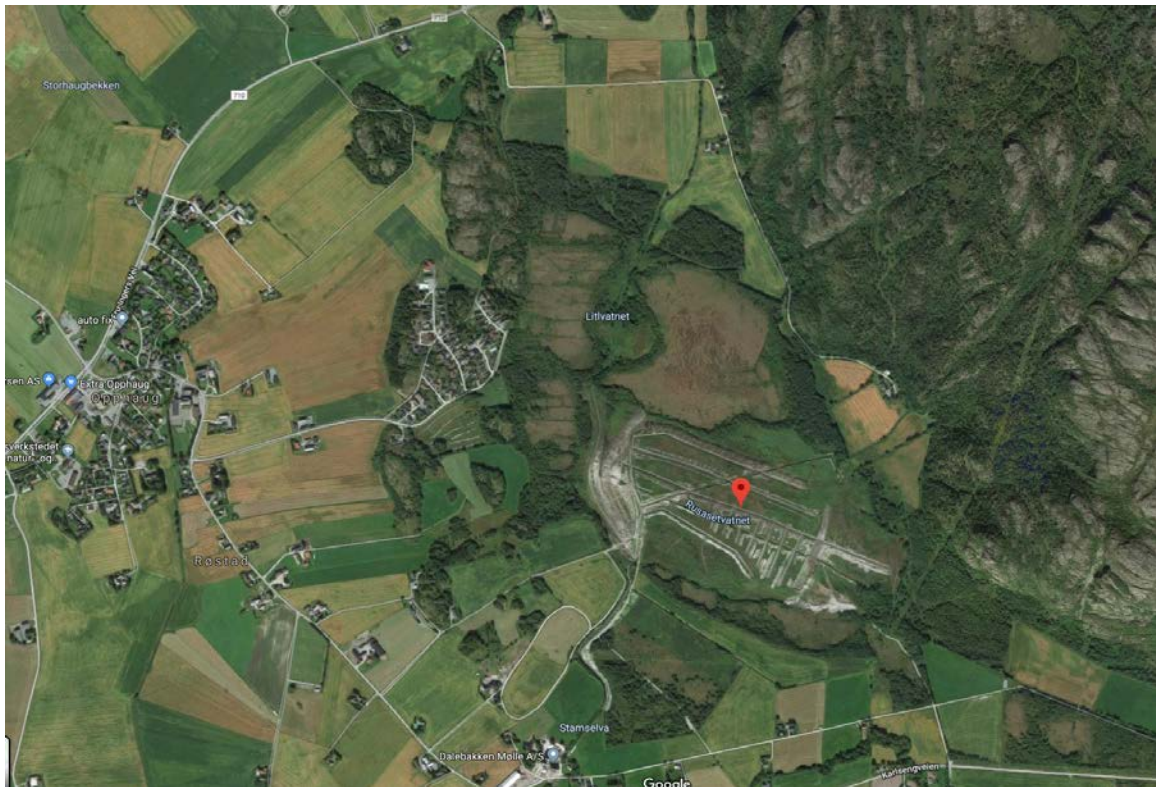
*Tørrelegginger på 2000-tallet:*

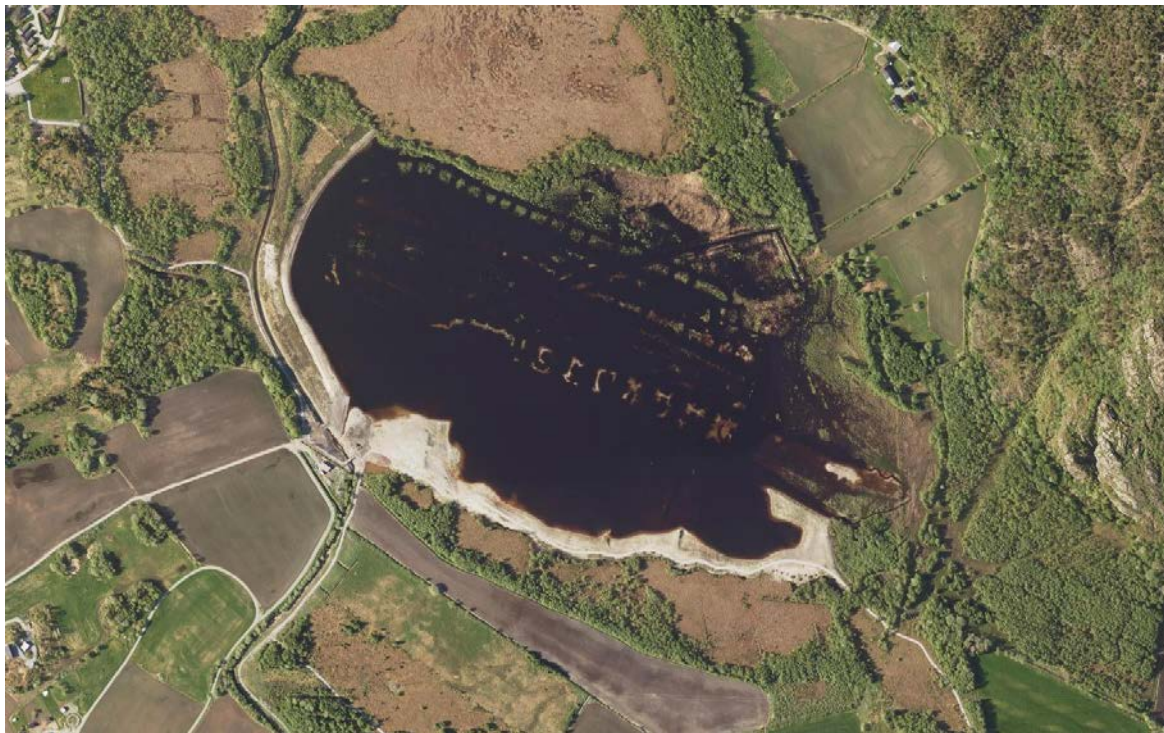
*Nytt vannspeil, bilde fra 2017. Man ser her at bekkeløpet er lagt utenom vannet, på vestsiden:*

Ved restaureringen la man Reitbekken i et løp utenom vannet, i stedet for samløp, som var opprinnelig tilstand. Man ville sannsynligvis ha oppnådd bedret vannkvalitet ved å la bekken gå slik den opprinnelig gjorde. Det ville også vært i tråd med tilbakeføring til naturtilstand. Det er sannsynlig at vannets selvrensningsevne ville blitt bedret ved en større gjennomstrømning. Behovet for terskel ville blitt mindre, og dermed lagt til rette for økt oppgang av sjørret. Dette ville igjen ha ført til økt predasjon på stingsild, særlig de mindre stadiene. Tilførsel av bekkevannet ville også ha åpnet en rekrutteringspassasje for arts mangfold, ikke bare fra selve bekken, men fra hele nedslagsfeltet (Bergan 2014, Bergan 2015).

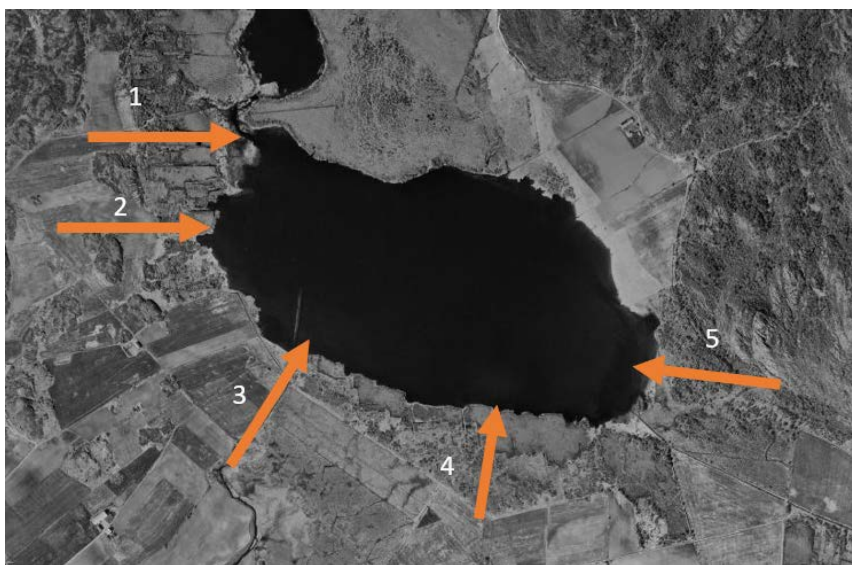
**Figur 2.** Kart over stasjonene som ble prøvetatt.

Vi prøvetok fem stasjoner 10. oktober 2019, se **Figur 2** og **3**.

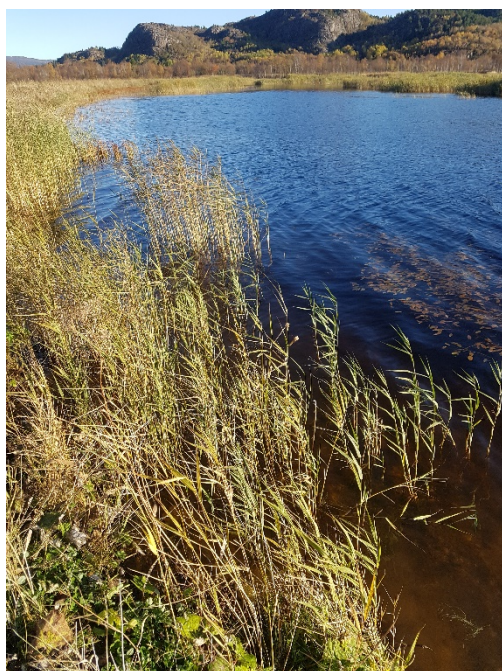
**Figur 3.** Bilder og beskrivelser av prøvetakingsstasjonene i Rusasetvatnet.

**Stasjon 1** (se også forsidebildet). I det nordvestre hjørnet av vannet. Kraftig begroing med bunnløst mudder. Prøvetatt med tre Z-sveip (håvslag tatt så vidt over bunnen).

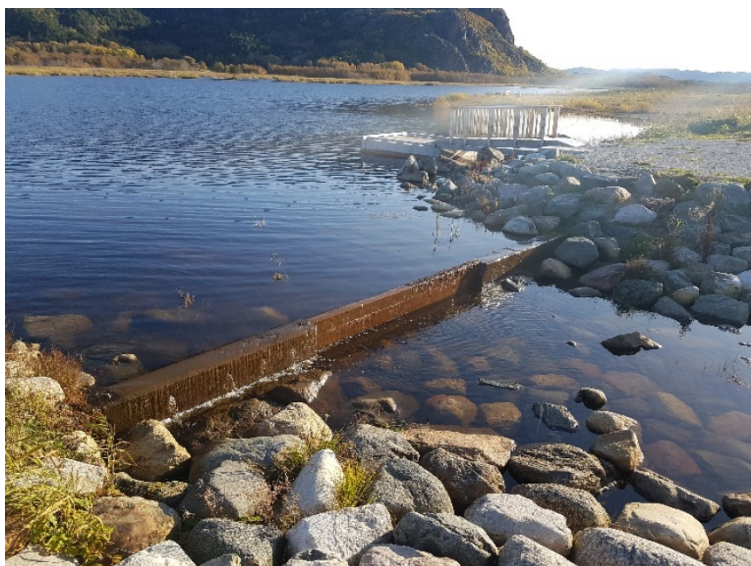
**Stasjon 2.** Lite område med fast bunn med skjellsand og stein, mulig å prøveta. Algebegroing. 30 sekunder sparkeprøve.

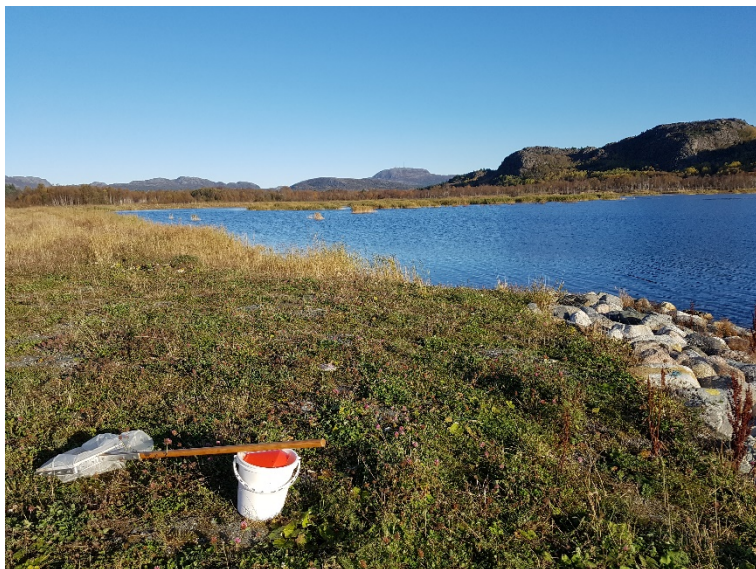
**Stasjon 3.** Bak brygga som ses i bakgrunnen. Gruntområde med fastere bunn. Tett algebegroing. 40 meter sparkeprøve.

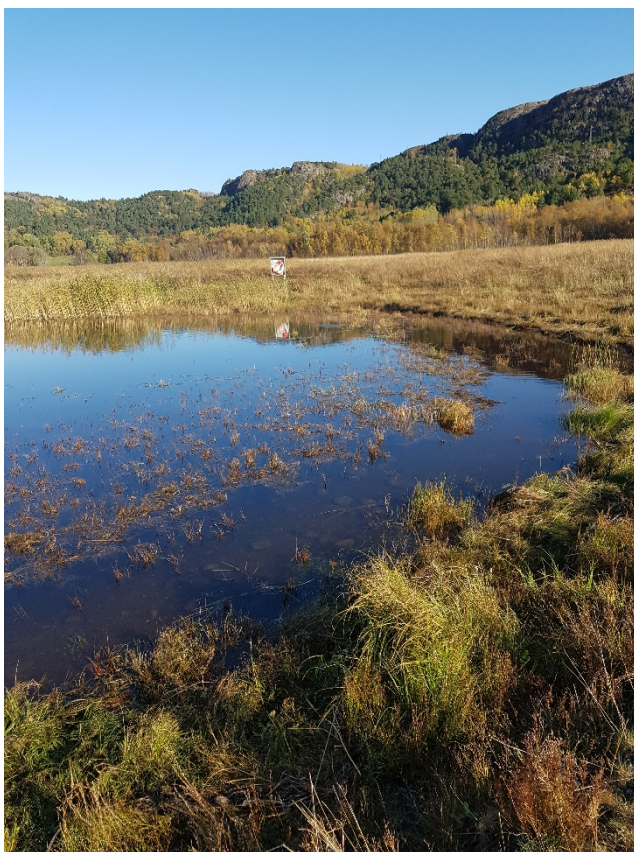
**Stasjon 4.** Grunt område med fastere bunn. 60 meter sparkeprøve.
