## Endelig marinarkeologisk uttalelse til søknad om molo og flytebrygge, Vasøya gbnr 85/85, Ørland kommune

### 1. BAKGRUNN

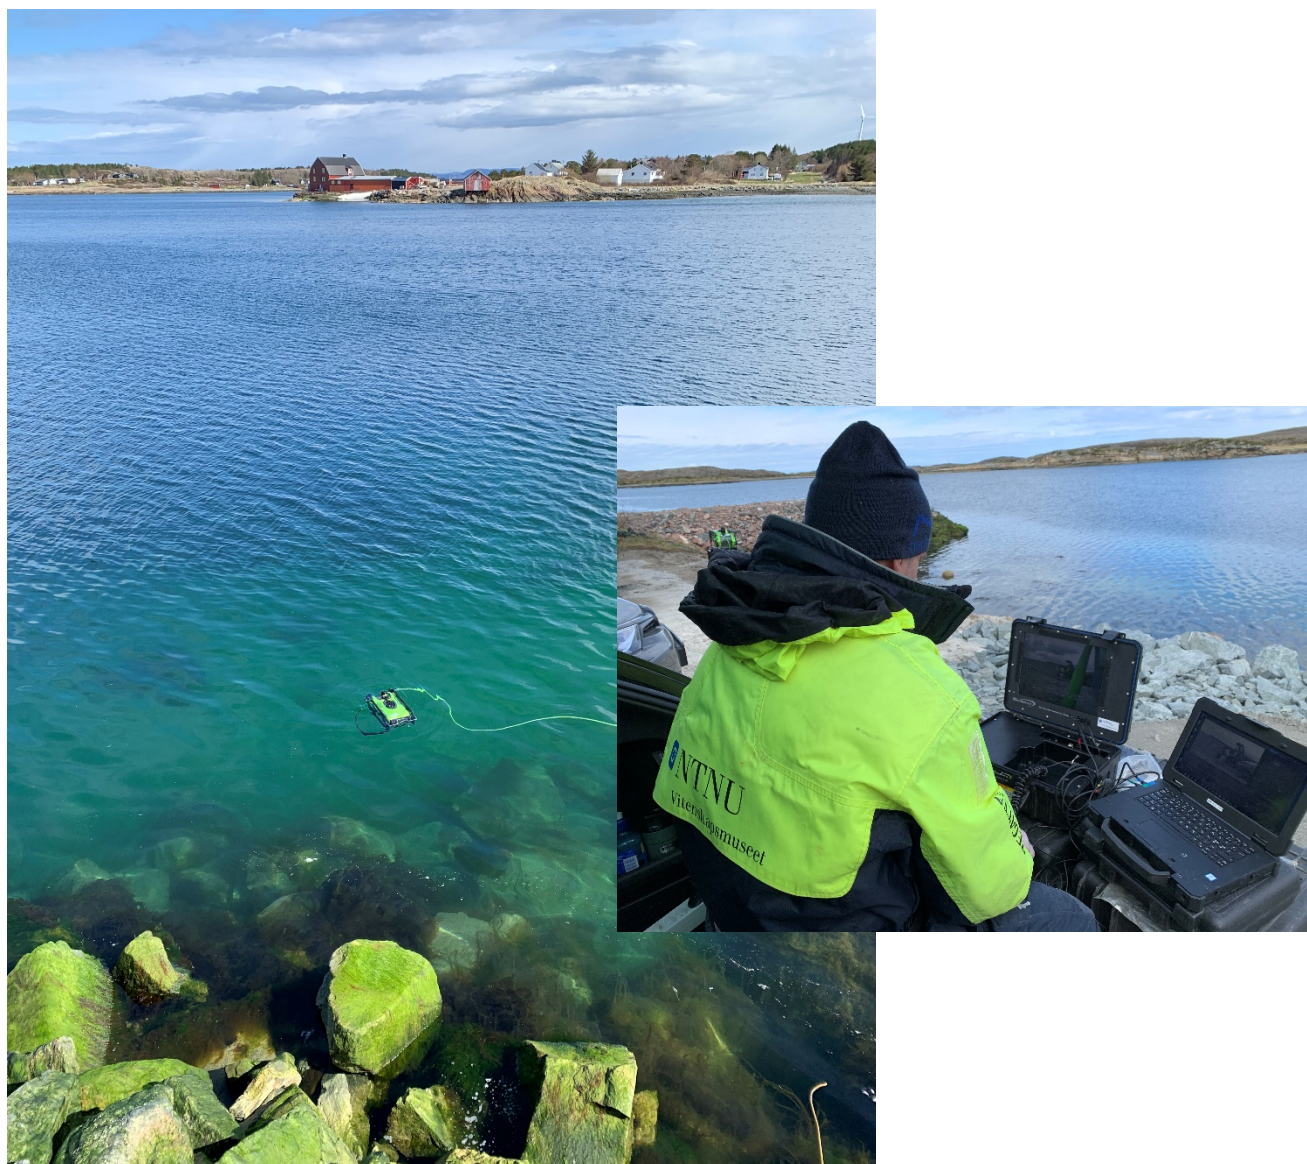
*Figur 1 - Store bildet viser ROV i overflaten ved foten av eksisterende molo. Innfelt bilde viser operatøren på land. Foto: Fredrik Skoglund/NTNU Vitenskapsmuseet*

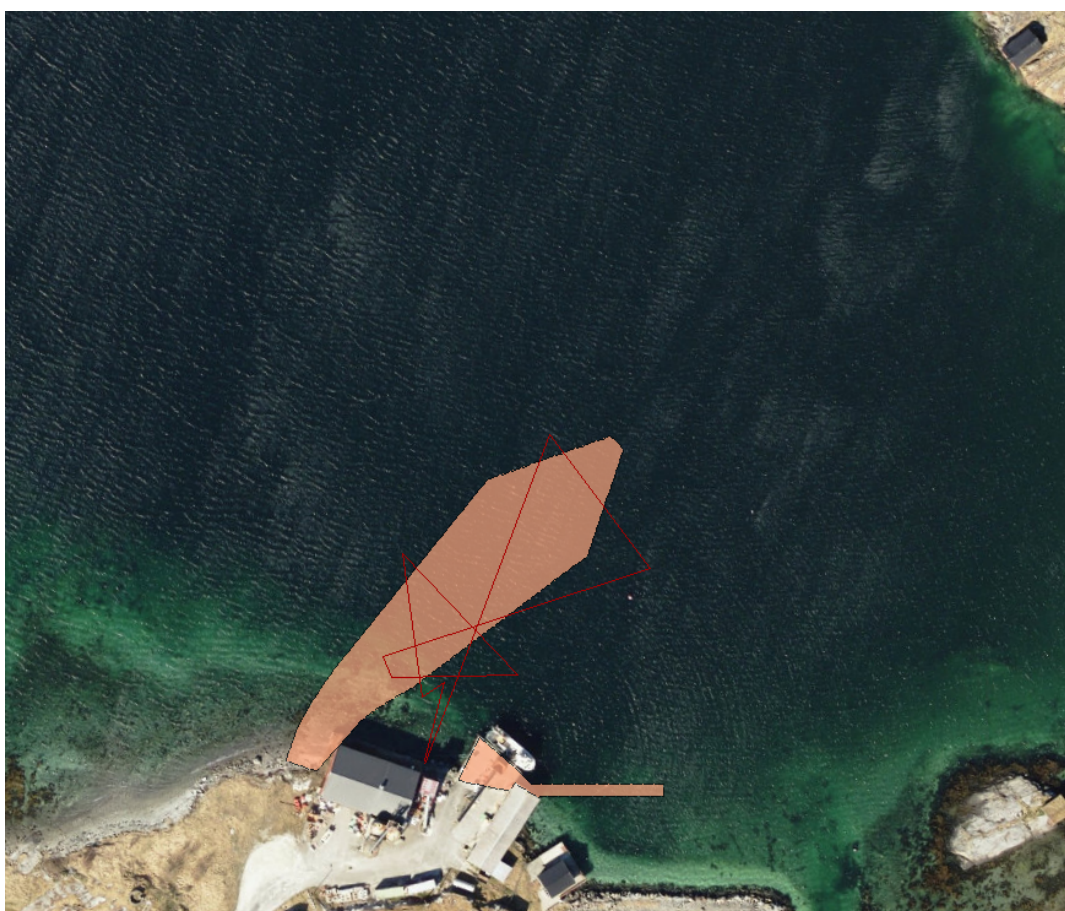
*Figur 2- Ortofoto av området med tiltaksområdet markert med orange. De røde strekene er ca. transektene for ROV-undersøkelsen.  
Illustrasjon: Fredrik Skoglund/NTNU Vitenskapsmuseet*
