# B-undersøkelse for lokalitet

## Havsundet

NS 9410:2016

| B-undersøkelse for lokaliteten Havsundet | | |

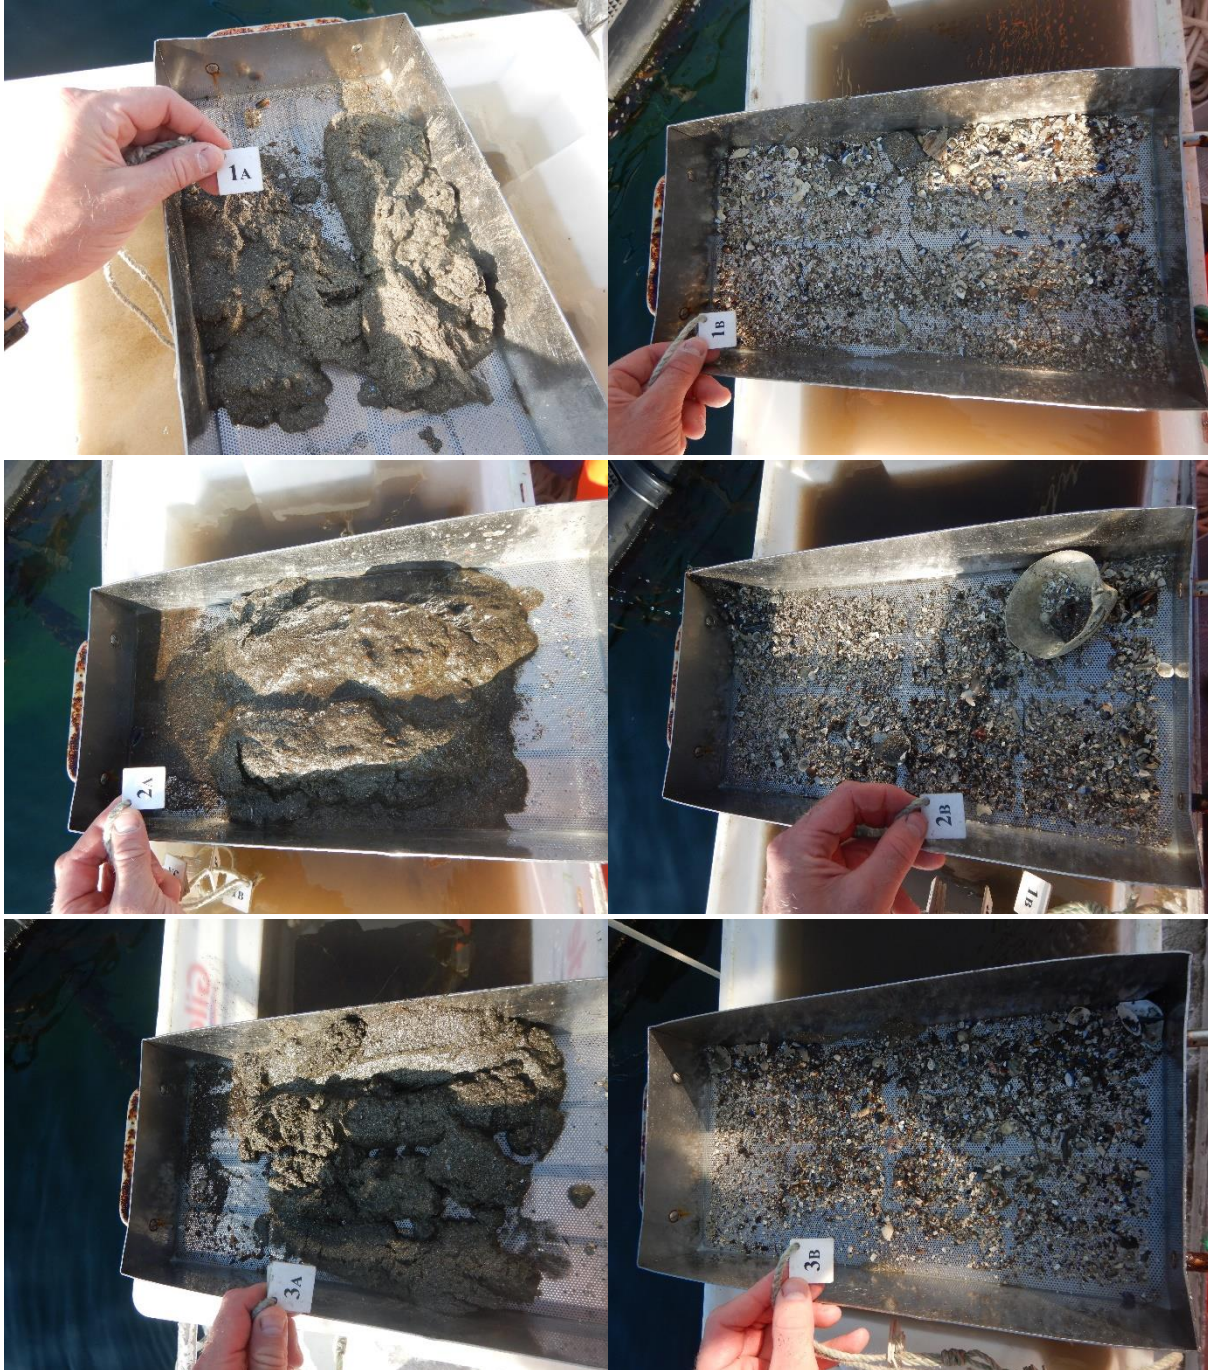
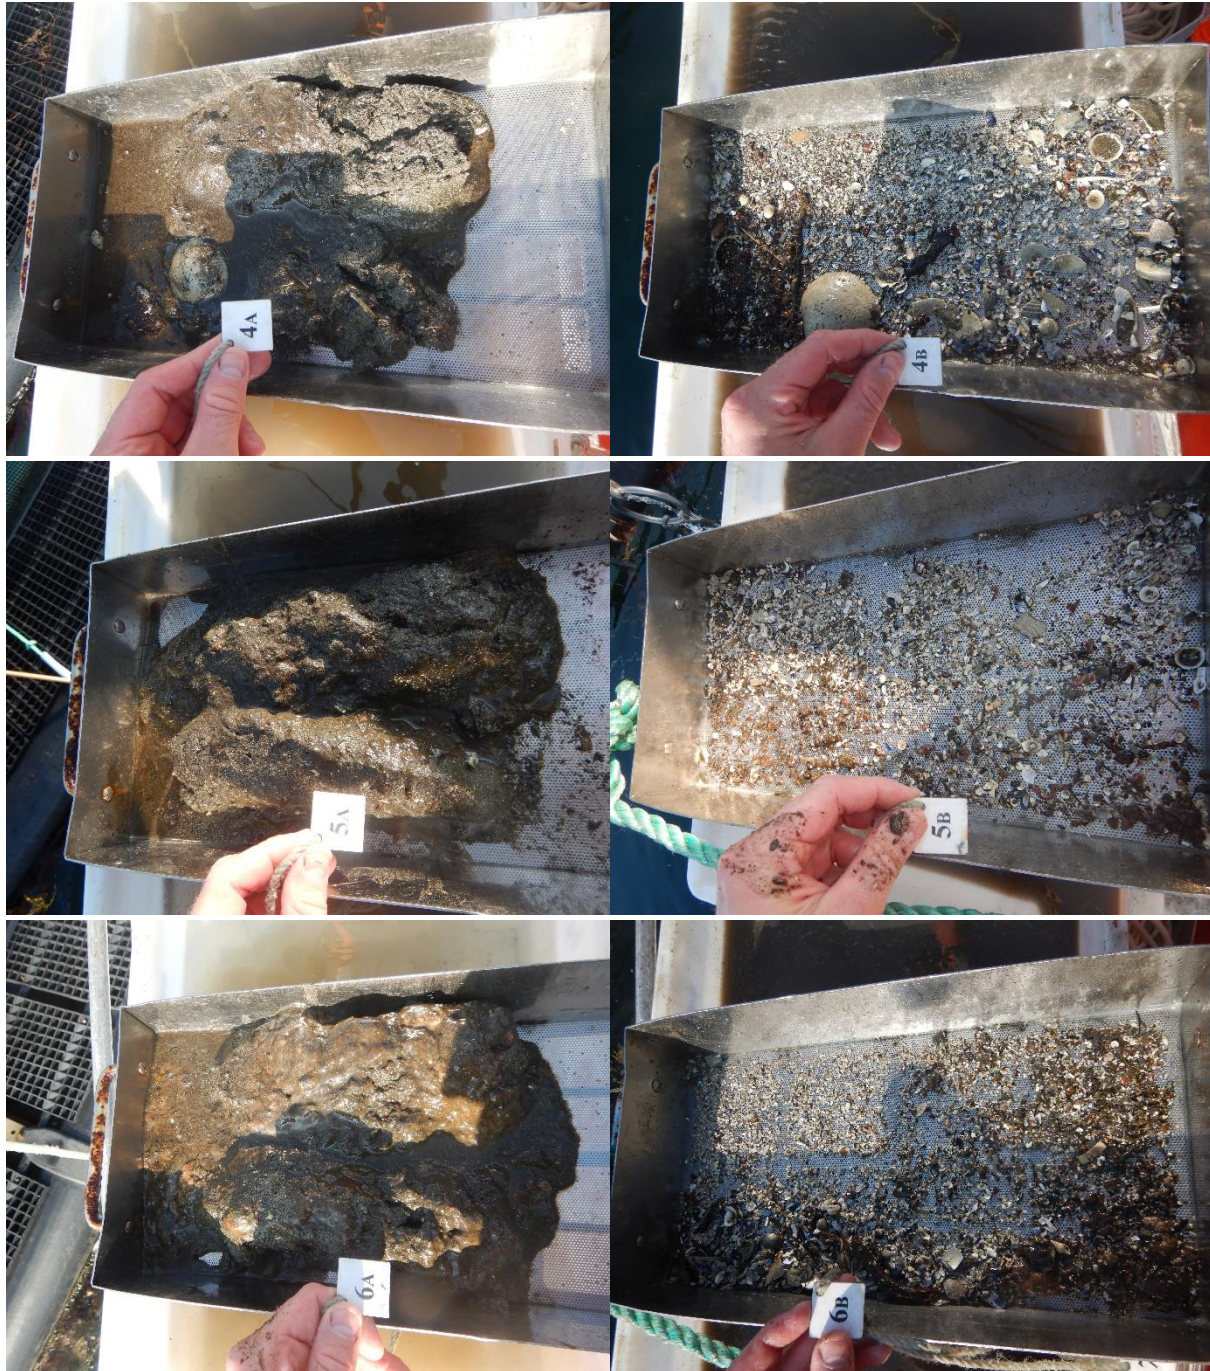
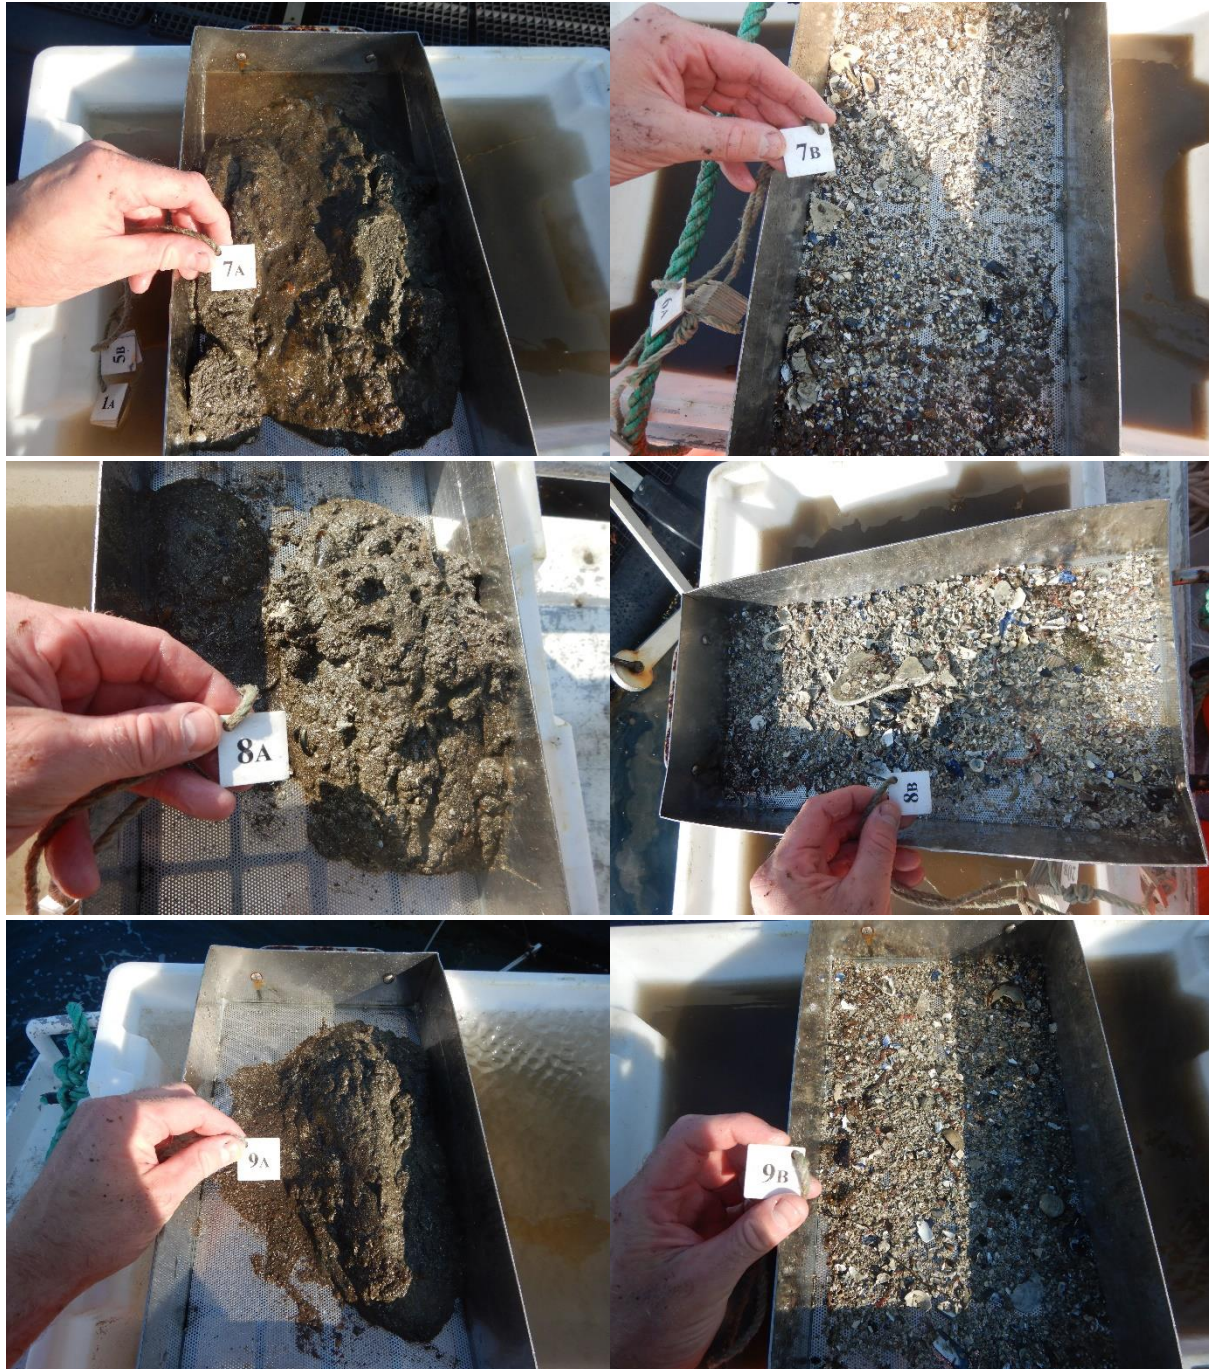
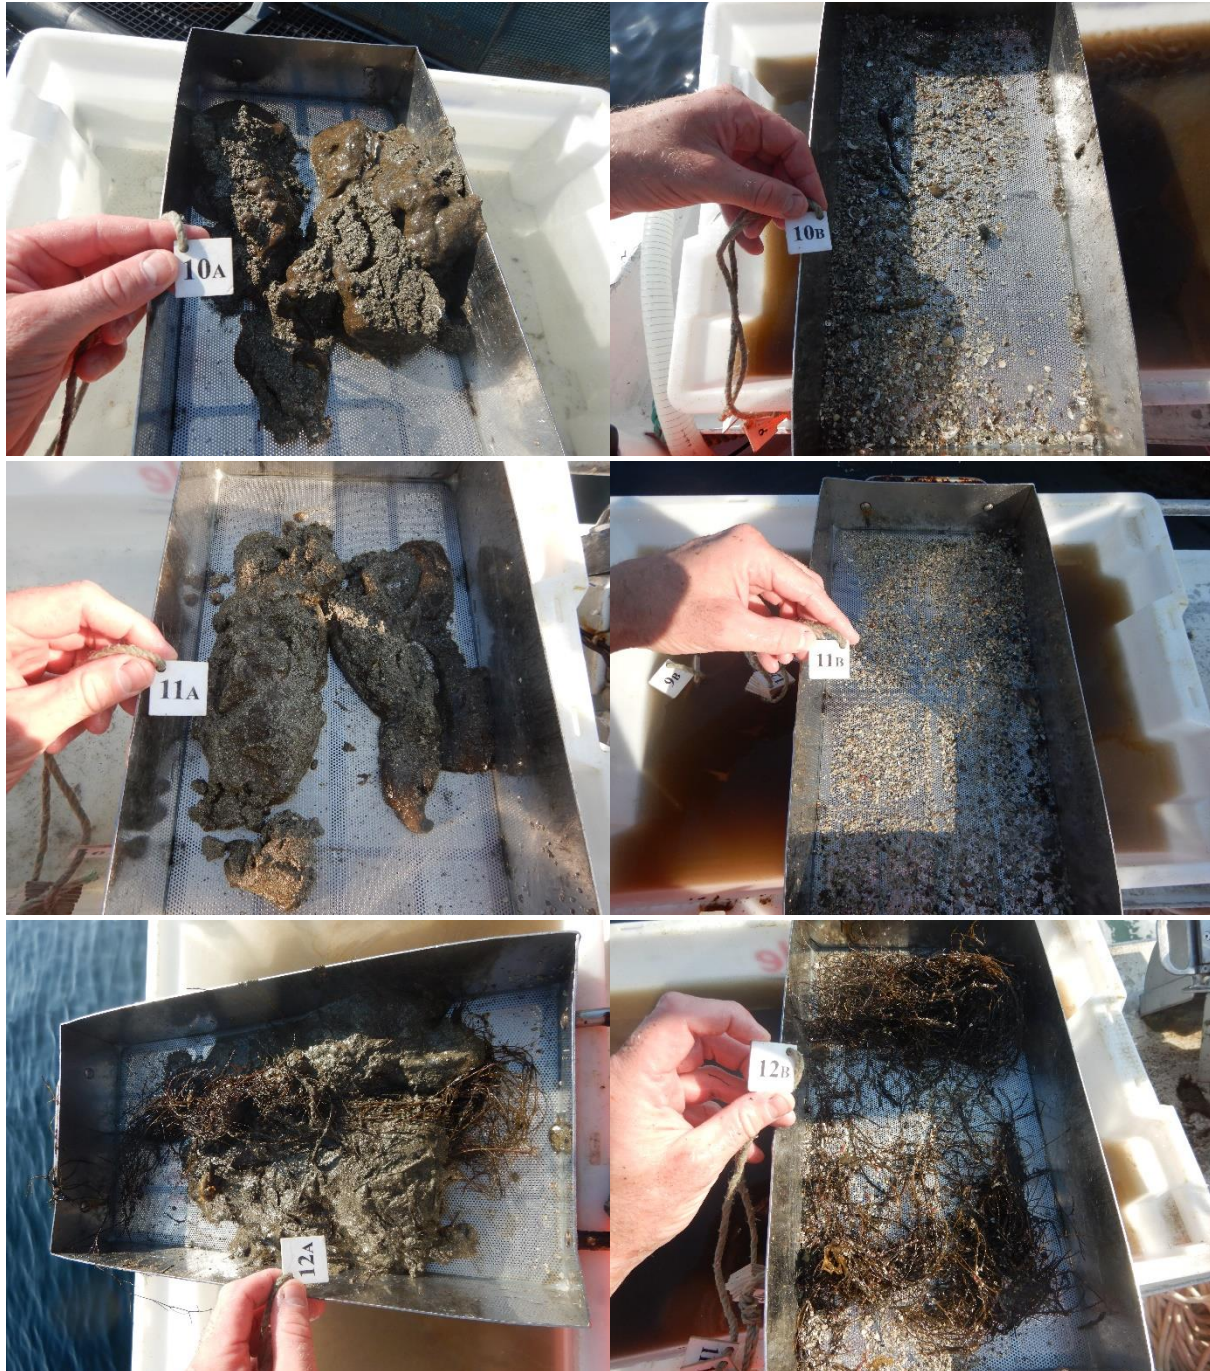
## Vedlegg 2 – Bilder fra prøvestasjoner

Bilder nedenfor viser sediment og ferdig vasket prøve ved stasjonene.

Bilde merket 1A,2A,3A...osv = sediment

Bilde merket 1B, 2B, 3B....= ferdig vasket prøve
