NOTAT

| OPPDRA� | Havneveien 32, Ørland kommune | DOKUMENTKODE | 41-74/206-NOT-M-002-A |
| EMNE | Sluttrapport forurensset grunn | TILGJENGELIGHET | Åpen |

Sluttrapport forenset grunn

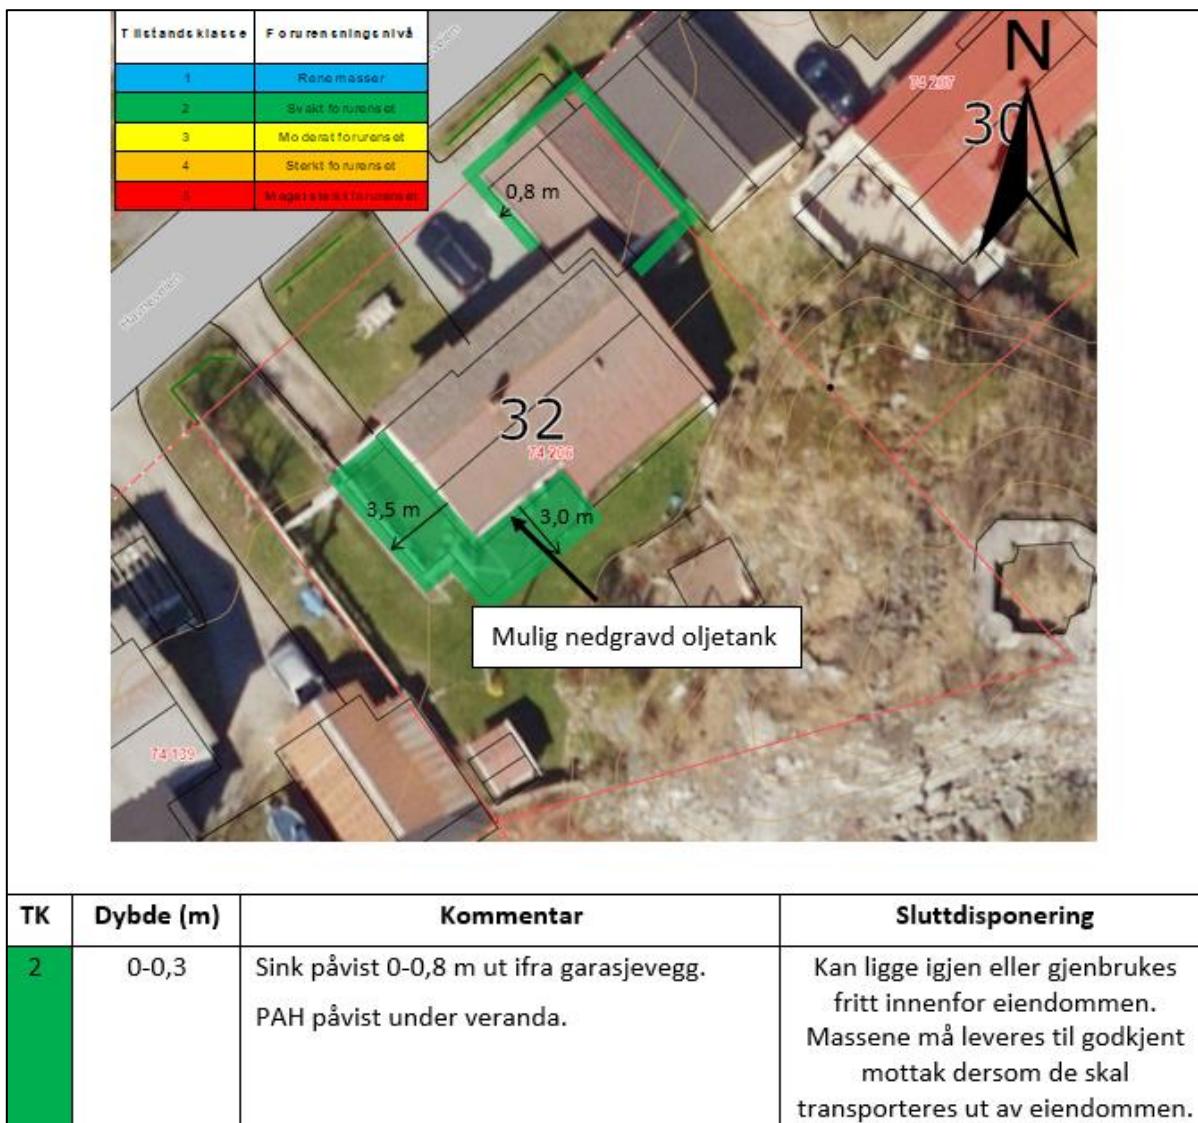
Forurensningssituasjonen før tiltak er vist i figur 1. Det vises til Multiconsults notat 41-74/206-NOT-M-001-A for fullstendig områdebeskrivelse og vurdering av forurensningssituasjonen på eiendommen før sanering.

Figur 1: Registrert omfang av forurenede masser før tiltak på eiendommen, vist med grønn skravur. Område under garasjen og boligen ble ikke prøvetatt før riving. Det var oljetank på eiendommen, vist med svart pil. Kilde: Multiconsults notat 41-74/206-NOT-M-001-A.

På eiendommen lå det en nedgravd fyringsoljetank. Tømming og rengjøring av fyringsoljetanken ble utført av Børstad Transport AS 12. oktober 2020. Attest for arbeidene er gitt i vedlegg 1, og plassering av den tidligere tanken er vist med svart pil i figur 1.

Prøvetaking av gjenliggende masser på eiendommen tilfredsstiller kravene til arealbruk industri, og det vurderes ikke å være behov for ytterligere sluttprøvetaking. Omtrentlig omfang av gjenværende masser i tilstandsklasse 2 er angitt med grønt i figur 1.

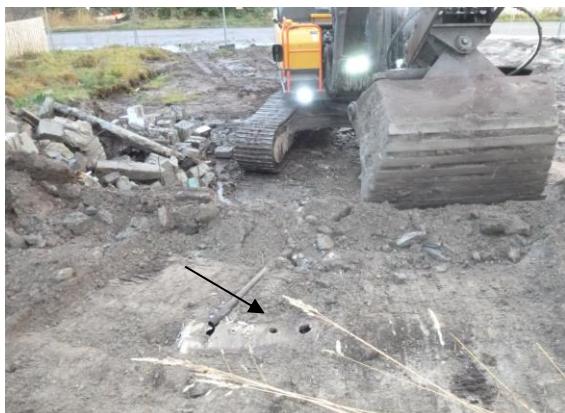
I forbindelse med opptak av oljetanken ble det registrert kraftig lukt av massene under tanken. Bilder fra avdekking av tanken er vist i figur 2 og figur 3.

Figur 2: Oljetank ved utgraving, se svart pil. Foto: Multiconsult.

Oppgravde masser i forbindelse med fjerning av oljetank ble mellomlagret på tett dekke før de ble kjørt til deponi. Gjenliggende masser i tankgropen med tegn på oljeforurensning (J70-9, mørke masser med lukt) ble gravd opp etter instruks fra miljøgeolog på stedet og kjørt til deponi.

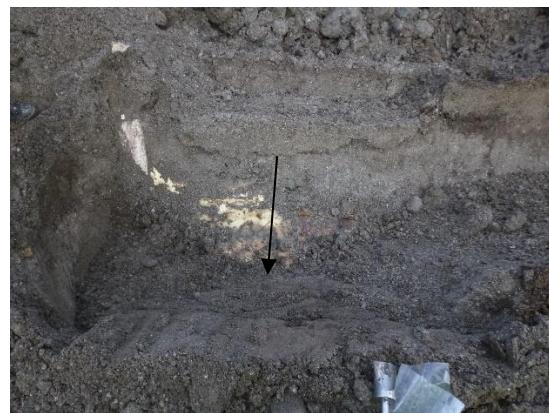
Figur 3: Masser langs tankvegg var jord med skjellfragmenter, mens masser i bunnen av tankgropen (svart pil) var jord med skjellfragmenter, leire, stein og kraftig lukt. Foto: Multiconsult.

Det ble utført prøvetaking av omfyllingsmasser (J70-7 og J70-8) og gjenliggende masser i tankgropa (J70-9 til J70-11).

I massene 0-0,3 meter under tankbunn (J70-9) ble det påvist tilstandsklasse 4 for alifater og med konsentrasjon av THC over grensen for inert avfall. I massene 0,3-0,6 meter under tankbunn (J70-10) ble det påvist lave konsentrasjoner av alifater (tilstandsklasse 1) og THC. I massene 0,6-0,9 meter under tankbunn (J70-11) ble det ikke påvist alifater men lave konsentrasjoner av THC.

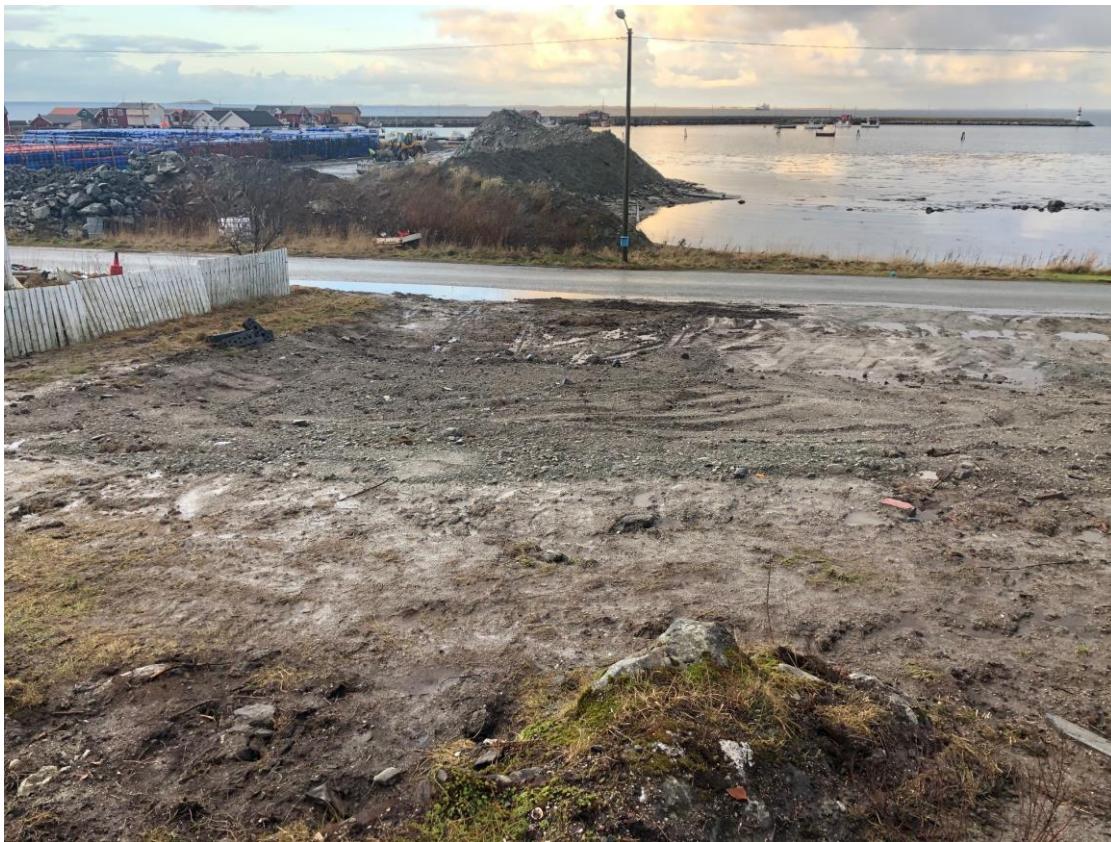
Figur 5 viser hvordan eiendommen fremstår etter riving.

Figur 4: Eiendommen er omdisponert til industri. Foto: AF Decom.
