## Endelig marinarkeologisk uttalelse til søknad om molo og flytebrygge, Vasøya gbnr 85/85, Ørland kommune

### 1. BAKGRUNN

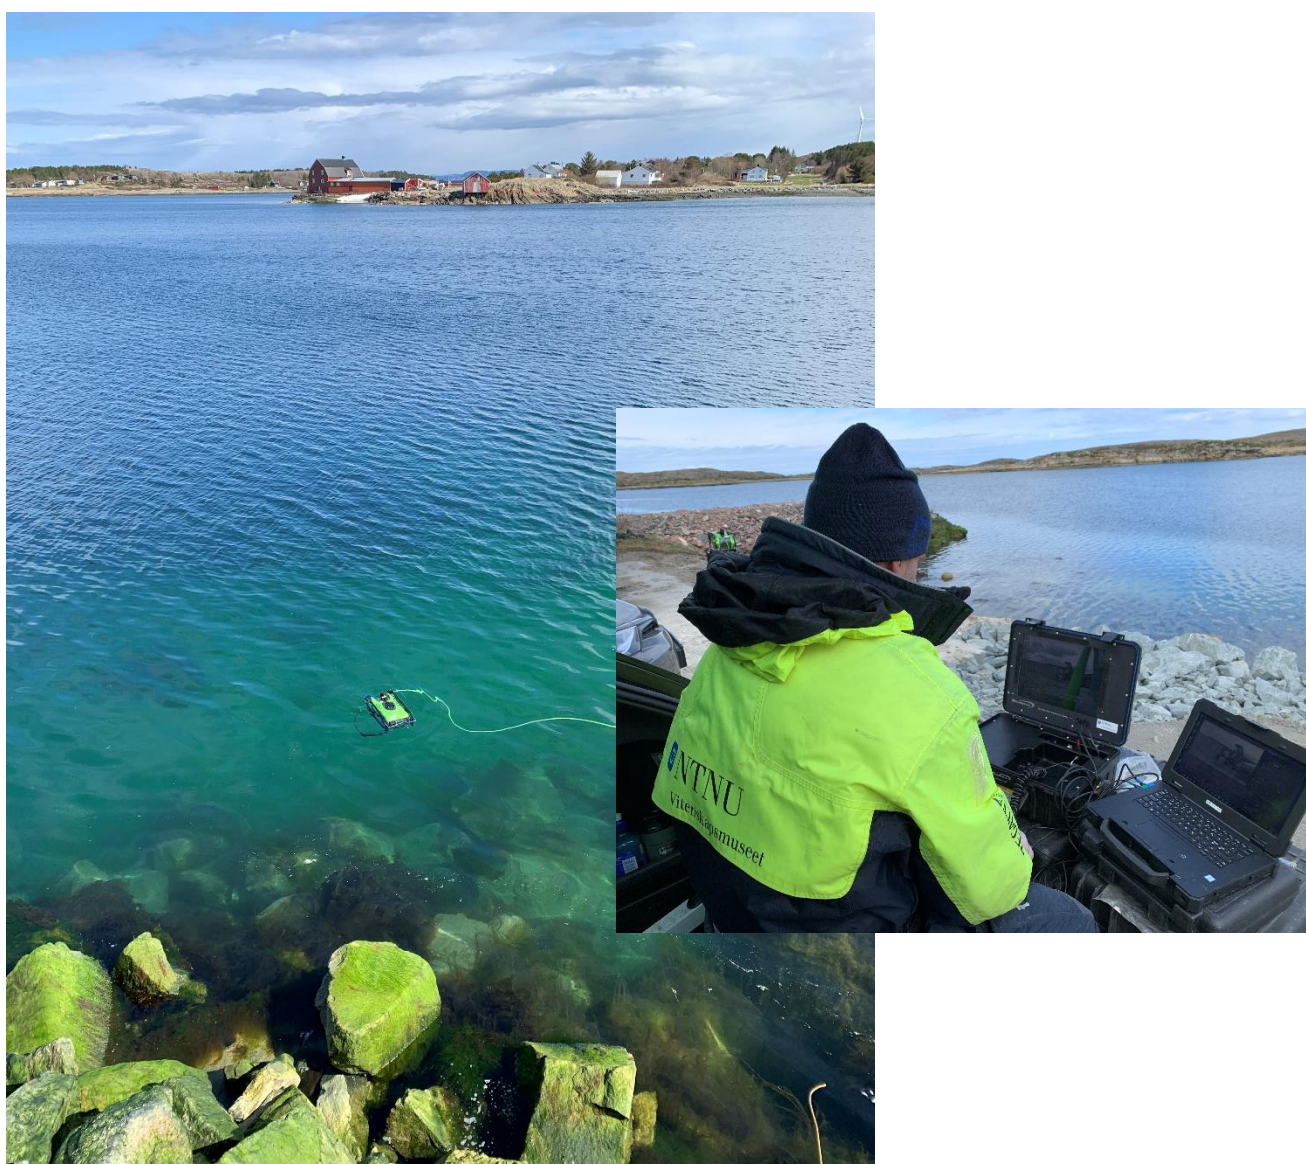
Figur 1 - Store bildet viser ROV i overflaten ved foten av eksisterende molo. Innfelt bilde viser operatøren på land. Foto: Fredrik Skoglund/NTNU Vitenskapsmuseet

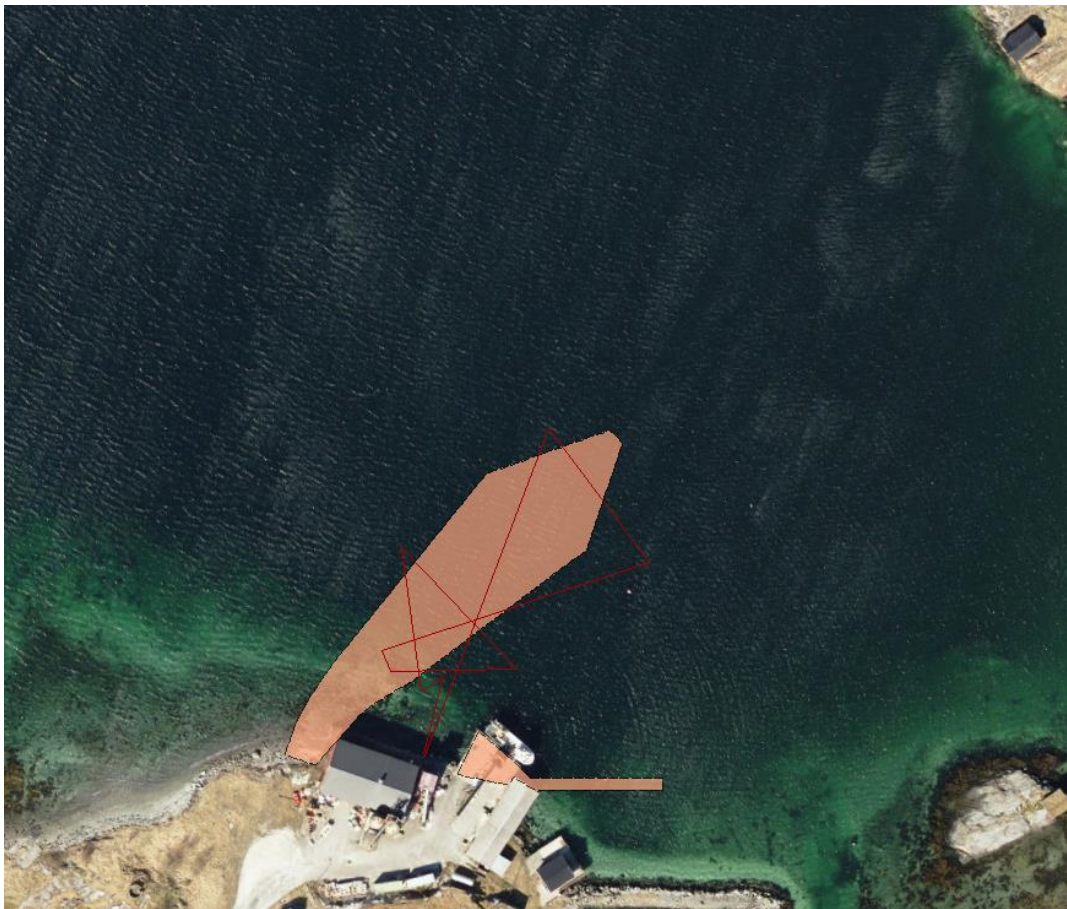
*Figur 2- Ortofoto av området med tiltaksområdet markert med orange. De røde strekene er ca. transektene for ROV-undersøkelsen.  
Illustrasjon: Fredrik Skoglund/NTNU Vitenskapsmuseet*

Under befaringen ble det ikke påvist noen kulturminner under vann i tiltaksområdet, fredet eller vernet jfr. kml §§4 og 14. NTNU Vitenskapsmuseet har derfor ingen videre anmerkninger til at tiltaket kan gjennomføres slik det er forslått i forslaget fra tiltakshaver. Vi vil allikevel minne om meldeplikten, jfr kml §14 tredje ledd, konf. § 8 annet ledd, §13 første ledd første punktum og §13 annet ledd. Dvs. at skulle det under utbyggingen dukke opp materiale som er fredet etter loven, skal arbeidet straks stanses og VM kontaktes. Tiltakshaver plikter å underrette den som skal utføre arbeidene om dette, men står også selv ansvarlig for at det blir overholdt
