## NOTAT

| OPPDRAAG | <b>Bruddet 4, Ørland kommune</b> | DOKUMENTKODE | 41-74/301-NOT-M-002-A |
| EMNE | Sluttrapport forurenset grunn | TILGJENGELIGHET | Åpen |

## Sluttrapport forurenset grunn

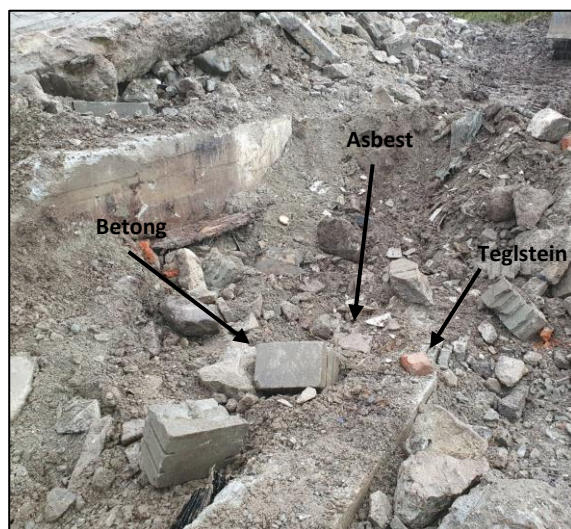
Figur 3: Toppmassene mellom grunnmur til garasjen og boligen inneholdt betong, teglstein, leca og asbest. Foto: Multiconsult.

Toppmassene inneholdt betong, teglstein, leca og asbest, se figur 3. Underliggende masser inneholdt gammelt avfall (betong, teglstein, fliser, rør med belegg, kokeplate m.m.), se figur 4, og massene ble prøvetatt (J74-6).

Saneringsarbeidene har bestått i å fjerne asbestholdige masser 0-1 meter nord for garasjen, til dybde 0,1 meter, i tillegg til asbestholdige masser mellom garasjen og boligen. De underliggende avfallsholdige masser mellom garasjen og boligen ble også fjernet, ned til berg.

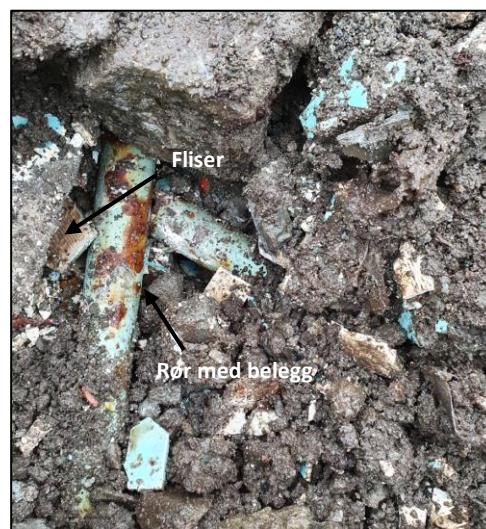
Figur 4: Underliggende masser mellom grunnmur til garasjen og boligen inneholdt gammelt avfall. Foto: Multiconsult.

Masser med avfall mellom grunnmurene på garasjen og boligen ble påvist i tilstandsklasse 4 og er ikke innenfor tillatte akseptkriterier for eiendommen. Masser under garasjen ble påvist i tilstandsklasse 1 (rene masser).

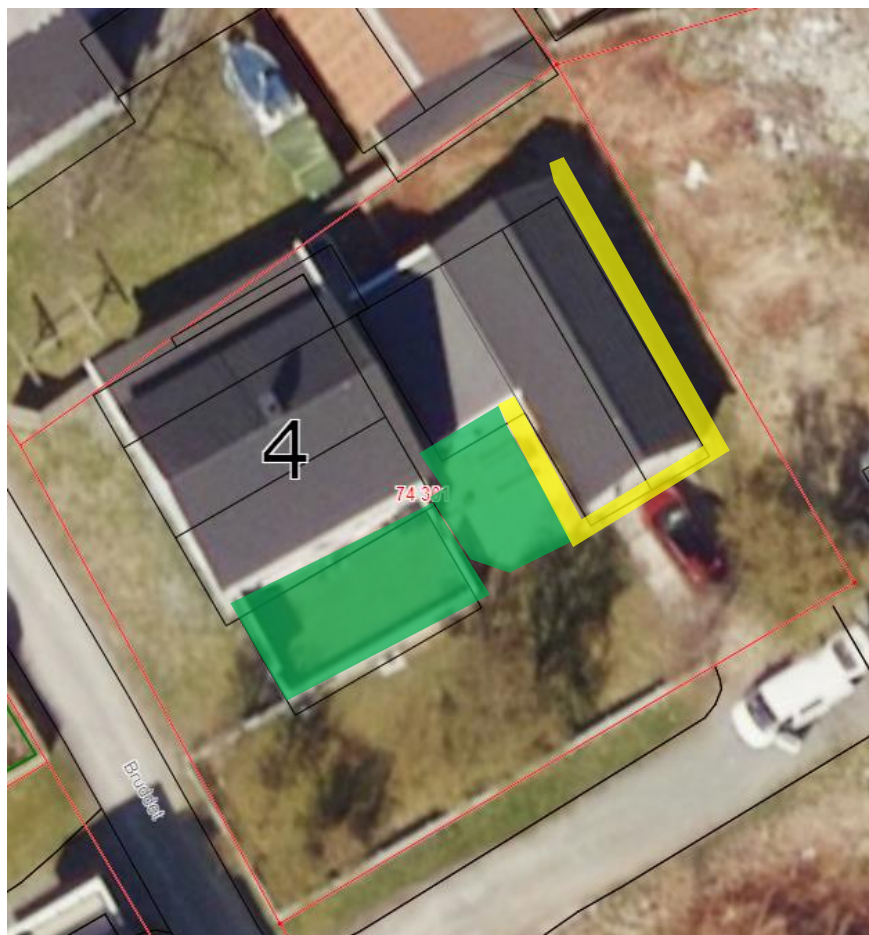
Figur 5: Forurensningssituasjon etter tiltak på eiendommen. Omtrentlig omfang av gjenværende masser i tilstandsklasse 3 og 2, vist med gul og grønn skravur. Øvrige områder uten skravur er klassifisert som rene. Kilde: Ørland kommune sin webtjeneste.

Forurensede og asbestholdige masser er gravd opp og levert til godkjent mottak. Gjenliggende masser på eiendommen tilfredsstiller kravene til arealbruk industri. Omtrentlig omfang av gjenværende masser i tilstandsklasse 3 og 2 er angitt med gult og grønt i figur 5.

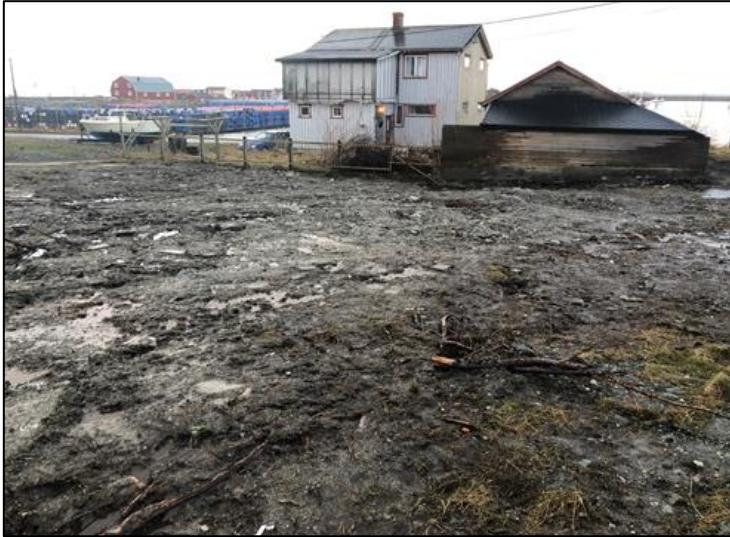
*Figur 6: Eiendommen er omdisponert til industri. Foto: AF Decom.*

Figur 6 viser hvordan eiendommen fremstår etter riving.
